## BITACORA ELECTRÓNICA DE OBRA

<b>Confirma Bitacora:</b> Si	<b>Nro Informe:</b> 147 - CON T68 - 2023	<b>Fecha Informe:</b> 14 - 12 - 2023	<b>Nombre De La Obra:</b> TUNEL SANTA TERESA - MACCHUPICCHU	<b>Personal Encargado:</b> NATALY SUSI CABALLON PAUCAR		
<b>Foto Bitacora:</b>	<b>Foto Bitacora 2:</b>	<b>Foto Bitacora 3:</b>	<b>Foto Bitacora 4:</b>	<b>Foto Bitacora 5:</b>	<b>Foto Bitacora 6:</b>

INFORME Y/O REPORTE N°147\_CONTRATO N°68-2023-MNT. TÚNEL MACHUPICCHU/NSCP.2023.

Obra: "MEJORAMIENTO DE LA CARRETERA SANTA MARÍA - SANTA TERESA - PUENTE HIDROELÉCTRICA MACHUPICCHU, ITEM B.- CONSTRUCCIÓN DE TÚNEL Y ACCESOS".

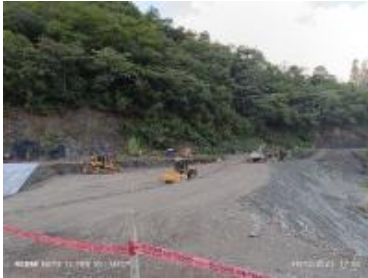
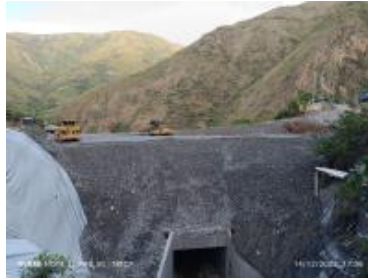
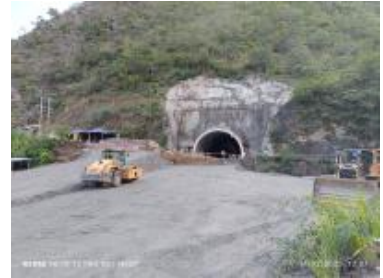
PROGRESIVA: KM6+200  
CONFORMACIÓN DE RELLENO DE ALCANTARILLA MCA 5x5M.

A HORAS DE LA TARDE NO SE APRECIA ACTIVIDAD EN ESTE FRENTE, POR COLMATACIÓN DEL TERRENO.

ES NECESARIO INDICAR QUE, DEBIDO A LAS CONSTANTES PRECIPITACIONES PLUVIALES, (LLUVIAS DE MODERADA Y ALTA INTENSIDAD), SE REGISTRÓ UN DERRUMBE APROXIMADAMENTE A LAS 6:30 HORAS EN EL KILÓMETRO 3+270 APROX., INTERRUMPIENDO EL TRÁNSITO HACIA EL TÚNEL EN AMBAS DIRECCIONES. COMO RESULTADO, LOS COLABORADORES DEL TURNO DIURNO Y NOCTURNO QUEDARON VARADOS EN AMBOS EXTREMOS DEL DERRUMBE, RESPECTIVAMENTE.

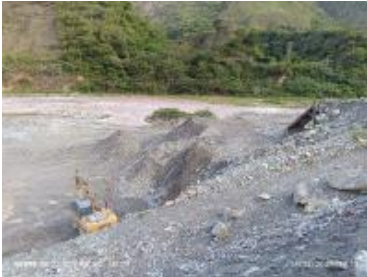
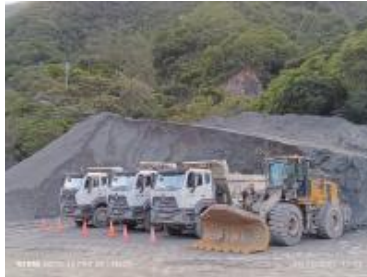
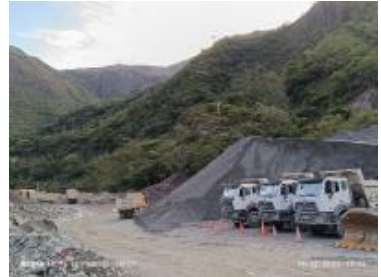
PROGRESIVA: KM4+980  
ÁREAS AUXILIARES: DME, ÁREA DE ZARANDEO, ACOPIOS.

A HORAS DE LA TARDE NO SE APRECIA ACTIVIDADES EN DME Y DEMÁS ÁREAS. ES NECESARIO INDICAR QUE, DEBIDO A LAS CONSTANTES PRECIPITACIONES PLUVIALES, (LLUVIAS DE MODERADA Y ALTA INTENSIDAD), SE REGISTRÓ UN DERRUMBE APROXIMADAMENTE A LAS 6:30 HORAS EN EL KILÓMETRO 3+270 APROX., INTERRUMPIENDO EL TRÁNSITO HACIA EL TÚNEL EN AMBAS DIRECCIONES. COMO RESULTADO, LOS COLABORADORES DEL TURNO DIURNO Y NOCTURNO QUEDARON VARADOS EN AMBOS EXTREMOS DEL DERRUMBE, RESPECTIVAMENTE. NO OBSTANTE, APROXIMADAMENTE A LAS 14:30 HORAS, SE HABILITÓ EL PASE, PERMITIENDO QUE LOS COLABORADORES DEL TURNO DIURNO SE DIRIGIERAN HACIA EL TÚNEL PARA LLEVAR A CABO SUS ACTIVIDADES CORRESPONDIENTES.

- Se recomienda prevenir la seguridad en el DME KM4+980 teniendo en cuenta las constantes precipitaciones pluviales (lluvias de moderada a alta intensidad) y demás actividades al interior y exterior del Túnel.

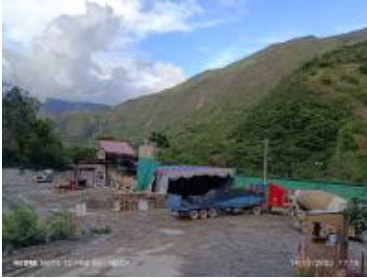
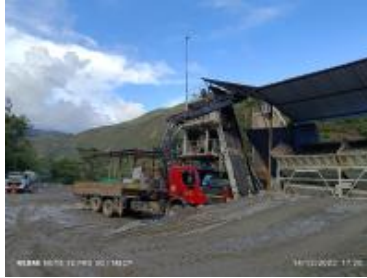
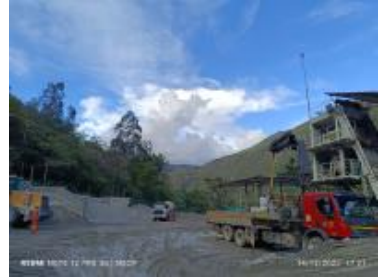
PLANTA DE CONCRETO: PRODUCCIÓN DE CONCRETO, PRODUCCIÓN DE SHOTCRETE PARA EL TÚNEL.

SE APRECIA QUE, LOS COLABORADORES QUE ESTAN DIRECTAMENTE EN CONTACTO CON LOS INSUMOS PARA LA MEZCLA DE CONCRETO Y SHOTCRETE, SIN RESPIRADORES (FULL FACE). SE APRECIA ESCASO ABASTECIMIENTO DE FRIBRAS METÁLICAS.

- Se recomienda al contratista continuar con la programación de las actividades en cumplimiento al cronograma actual aprobado. Se recomienda constante mantenimiento de sus equipos y maquinarias; por otra parte, recomienda al contratista hacer entrega de EPPs a los colaboradores en obra.

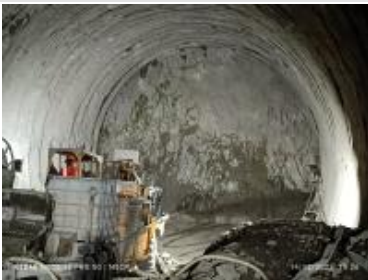
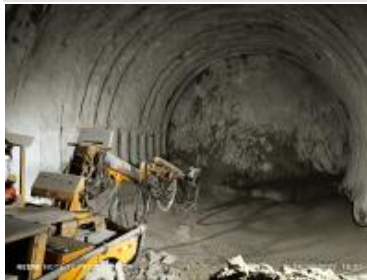
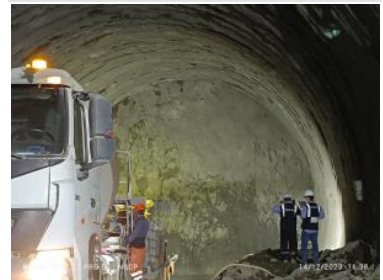
SE APRECIA ACTIVIDADES PROPIAS A LA EXCAVACIÓN DE ROCA TIPO V Y ACTIVIDADES QUE SE GENERAN DESPUES DE ESTA, EN EL PORTAL DE SALIDA DEL TÚNEL HACIA LA BAHÍA; EL MATERIAL EXCAVADO SE PROCEDE A ELIMINAR AL DME KM4+980. LUEGO DE LA VERIFICACIÓN DE LAS ACTIVIDADES Y PREVIA LA AUTORIZACIÓN DE LA SUPERVISIÓN SE PROCEDE A REALIZAR EL LANZAMIENTO DE SHOTCRETE PARA REFUERZO DEL ÁREA EXCAVADA, LUEGO SE REALIZA LA INSTALACIÓN DE CIMBRAS O CERCHAS PARA ROCA TIPO V PARA PROSEGUIR CON EL LANZAMIENTO DE SHOTCRETE PARA REFUERZO, ES NECESARIO INDICAR QUE, YA INSTALADAS LAS CIMBRAS O CERCHAS, EN 8M SE PROCEDE INSTALAR LOS MICROPILOTES EN ROCA TIPO V (12M CON TRASLAPE DE 4M) E INYECCIÓN DE LECHADA EN LOS MICROPILOTES. TAMBIÉN SE PROCEDE A HACER LA INSTALACIÓN DE LA CIMBRAS 2DA FASE Y CONTINUAR CON LOS TRABAJOS EN CONTRA BÓVEDA.

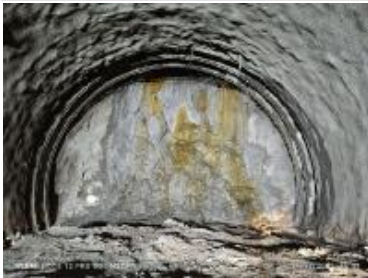
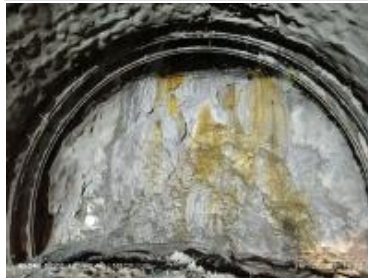
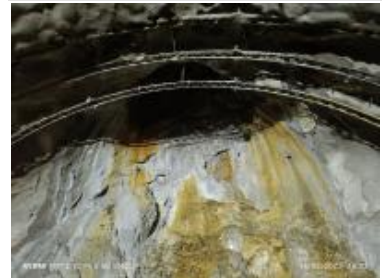
TRAMO: BAHÍA -SALIDA, PK7+701-PK7+704(FRENTE), ROCA TIPO IV. SIN ACTIVIDADES EN EL FRENTE EXCAVACIÓN DE ROCA TIPO IV EN BAHÍA HACIA PORTAL DE SALIDA.

• Excavación de Roca Tipo IV y demás actividades que genera la excavación en el frente de la Bahía-Portal Salida (Adicional N°10, ambos turnos diurno-nocturno) cabe resaltar que, al realizar voladura en promedio de avance es de 2 a 3 metros: SIN ACTIVIDAD PK7+701-PK7+704 por desabastecimiento shotcrete por escaso stock de cemento. Se aprecia un área cóncava en bóveda y afloramiento constante de agua.

A HORAS DE LA TARDE SE OBSERVA EN EL FRENTE EXCAVACIÓN DE ROCA TIPO IV, SIN ACTIVIDADES, POR FALTA DE SHOTCRETE ESTO DEBIDO AL DESABASTECIMIENTO DE CEMENTO. DEBIDO AL DESPRENDIMIENTO (DERRUMBE DEL 12.12.2023) DE TERRENO NATURAL DE LA BÓVEDA SE OBSERVA UN ÁREA IRREGULAR CÓNCAVA O VACÍO, SIENDO NECESARIO, RECOMENDAR, RELLENAR CON SHOTCRETE PARA ASEGURAR EL ÁREA DE TRABAJO Y SEGURIDAD DE LOS COLABORADORES, HASTA TENER UNA MEJOR SOLUCIÓN, ADEMÁS, SE APRECIA AFLORAMIENTO DE AGUA CON FLUJO CONSTANTE.
