BITACORA ELECTRÓNICA DE OBRA

INFORME Y/O REPORTE N°147_CONTRATO N°68-2023-MNT. TÚNEL MACHUPICCHU/NSCP.2023.

EMPRESA CONTRATISTA: CONSORCIO CARRETERA CUSCO

Obra: "MEJORAMIENTO DE LA CARRETERA SANTA MARÍA - SANTA TERESA - PUENTE HIDROELÉCTRICA MACHUPICCHU, ITEM B.- CONSTRUCCIÓN DE TÚNEL Y ACCESOS".

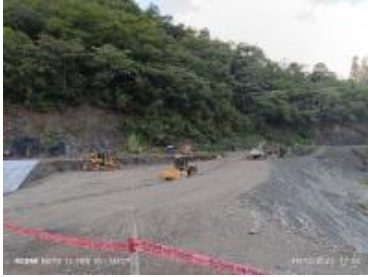
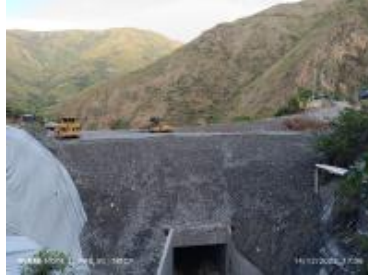
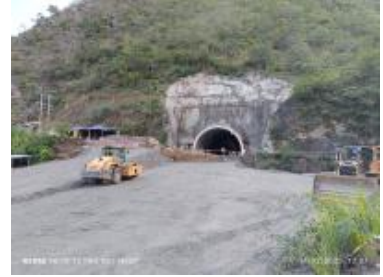
PROGRESIVA: KM6+200
CONFORMACIÓN DE RELLENO DE ALCANTARILLA MCA 5x5M.

A HORAS DE LA TARDE NO SE APRECIA ACTIVIDAD EN ESTE FRENTE, POR COLMATACIÓN DEL TERRENO.

ES NECESARIO INDICAR QUE, DEBIDO A LAS CONSTANTES PRECIPITACIONES PLUVIALES, (LLUVIAS DE MODERADA Y ALTA INTENSIDAD), SE REGISTRÓ UN DERRUMBE APROXIMADAMENTE A LAS 6:30 HORAS EN EL KILÓMETRO 3+270 APROX., INTERRUMPIENDO EL TRÁNSITO HACIA EL TÚNEL EN AMBAS DIRECCIONES. COMO RESULTADO, LOS COLABORADORES DEL TURNO DIURNO Y NOCTURNO QUEDARON VARADOS EN AMBOS EXTREMOS DEL DERRUMBE, RESPECTIVAMENTE.

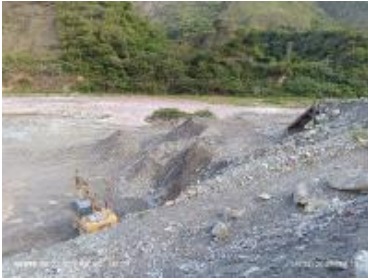
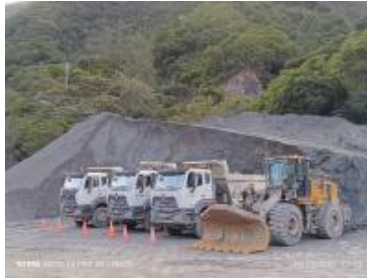
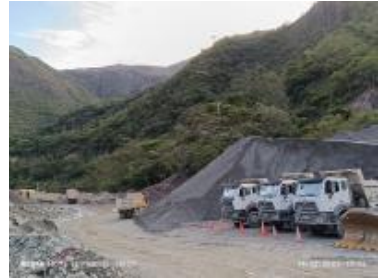
PROGRESIVA: KM4+980
ÁREAS AUXILIARES: DME, ÁREA DE ZARANDEO, ACOPIOS.

A HORAS DE LA TARDE NO SE APRECIA ACTIVIDADES EN DME Y DEMÁS ÁREAS. ES NECESARIO INDICAR QUE, DEBIDO A LAS CONSTANTES PRECIPITACIONES PLUVIALES, (LLUVIAS DE MODERADA Y ALTA INTENSIDAD), SE REGISTRÓ UN DERRUMBE APROXIMADAMENTE A LAS 6:30 HORAS EN EL KILÓMETRO 3+270 APROX., INTERRUPIENDO EL TRÁNSITO HACIA EL TÚNEL EN AMBAS DIRECCIONES. COMO RESULTADO, LOS COLABORADORES DEL TURNO DIURNO Y NOCTURNO QUEDARON VARADOS EN AMBOS EXTREMOS DEL DERRUMBE, RESPECTIVAMENTE. NO OBSTANTE, APROXIMADAMENTE A LAS 14:30 HORAS, SE HABILITÓ EL PASE, PERMITIENDO QUE LOS COLABORADORES DEL TURNO DIURNO SE DIRIGIERAN HACIA EL TÚNEL PARA LLEVAR A CABO SUS ACTIVIDADES CORRESPONDIENTES.

- Se recomienda prevenir la seguridad en el DME KM4+980 teniendo en cuenta las constantes precipitaciones pluviales (lluvias de moderada a alta intensidad) y demás actividades al interior y exterior del Túnel.

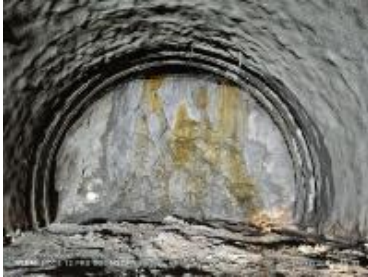
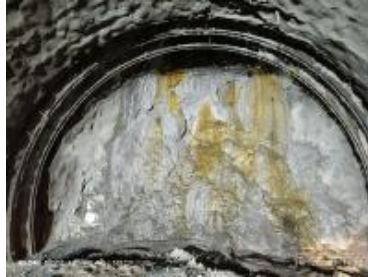
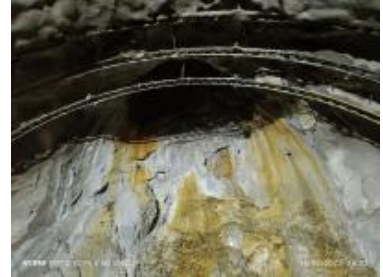
TRAMO: BAHÍA -SALIDA, PK7+701-PK7+704(FRENTE), ROCA TIPO IV. SIN ACTIVIDADES EN EL FRENTE EXCAVACIÓN DE ROCA TIPO IV EN BAHÍA HACIA PORTAL DE SALIDA.

• Excavación de Roca Tipo IV y demás actividades que genera la excavación en el frente de la Bahía-Portal Salida (Adicional N°10, ambos turnos diurno-nocturno) cabe resaltar que, al realizar voladura en promedio de avance es de 2 a 3 metros: SIN ACTIVIDAD PK7+701-PK7+704 por desabastecimiento shotcrete por escaso stock de cemento. Se aprecia un área cóncava en bóveda y afloramiento constante de agua.

A HORAS DE LA TARDE SE OBSERVA EN EL FRENTE EXCAVACIÓN DE ROCA TIPO IV, SIN ACTIVIDADES, POR FALTA DE SHOTCRETE ESTO DEBIDO AL DESABASTECIMIENTO DE CEMENTO. DEBIDO AL DESPRENDIMIENTO (DERRUMBE DEL 12.12.2023) DE TERRENO NATURAL DE LA BÓVEDA SE OBSERVA UN ÁREA IRREGULAR CÓNCAVA O VACÍO, SIENDO NECESARIO, RECOMENDAR, RELLENAR CON SHOTCRETE PARA ASEGURAR EL ÁREA DE TRABAJO Y SEGURIDAD DE LOS COLABORADORES, HASTA TENER UNA MEJOR SOLUCIÓN, ADEMÁS, SE APRECIA AFLORAMIENTO DE AGUA CON FLUJO CONSTANTE.
