BITACORA ELECTRÓNICA DE OBRA

INFORME Y/O REPORTE N°148_CONTRATO N°68-2023-MNT. TÚNEL MACHUPICCHU/NSCP.2023.

Obra: "MEJORAMIENTO DE LA CARRETERA SANTA MARÍA - SANTA TERESA - PUENTE HIDROELÉCTRICA MACHUPICCHU, ITEM B.- CONSTRUCCIÓN DE TÚNEL Y ACCESOS".

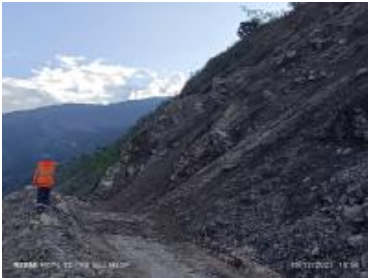
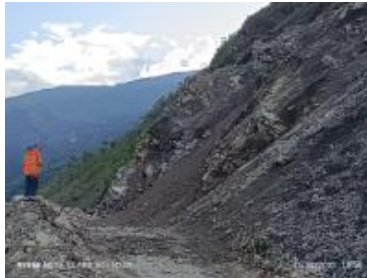
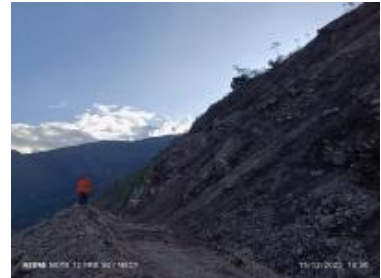
DERRUMBE EN EL KM3+230 OCURRIDO A LAS 15:25 HORAS APROXIMADAMENTE

Debido a las persistentes precipitaciones pluviales (lluvias de moderada y alta intensidad), ocurridas durante la madrugada y la mañana de hoy, se registra un continuo deslizamiento en el kilómetro 3+230. Este evento ha generado la interrupción del tránsito hacia el túnel en ambas direcciones, afectando así el transporte de los colaboradores encargados de llevar a cabo diversas actividades tanto en el interior como en el exterior del túnel.

Por otra parte, los colaboradores del proyecto de la carretera han llevado a cabo trabajos para restablecer el tránsito, permitiendo el paso en periodos cortos de tiempo. Durante estos lapsos, los colaboradores del túnel lograron pasar, aunque se enfrentaron constantemente a desprendimientos de roca y material suelto.

En horas de la tarde, la suscrita se desplazó para realizar la verificación de las actividades de la obra, confirmando la existencia del derrumbe. A pesar de los esfuerzos en las labores de limpieza, se observaron continuos desprendimientos de roca y material suelto.

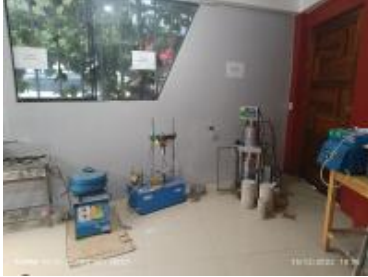
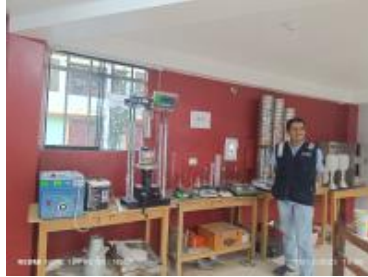
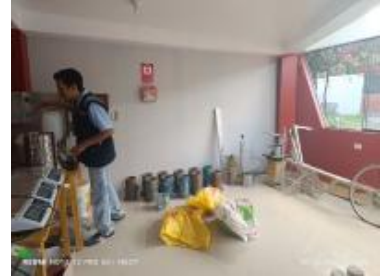
LABORATORIO DE LA SUPERVISIÓN: VERIFICACIÓN DE LOS EQUIPOS

SE REALIZO LA INSPECCIÓN DEL LABORATORIO DE LA SUPERVISIÓN, VERIFICANDO:
-MALLAS, HORNO TERMOSTÁTICO, BALANZAS, EQUIPO CASAGRANDE, EQUIPOS
GRANULOMÉTRICOS, DENSIDAD DE CAMPO, EQUIPOS DE COMPACTACIÓN, TERMÓMETROS, CBR,
MARSHALL, EQUIPO DE COMPRESIÓN.

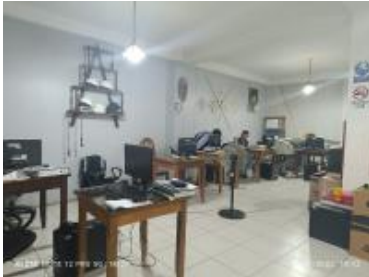
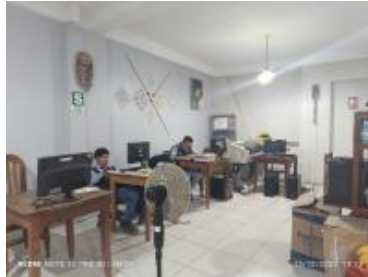
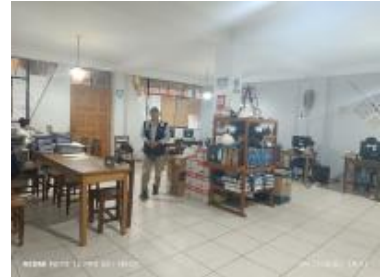
OFICINA DE LA SUPERVISIÓN: ASISTENCIA DE COLABORADORES ESPECIALISTAS, COLABORADORES, TÉCNICOS, AUXILIARES Y ADMINISTRATIVOS.

SE APRECIA ASISTENCIA ESPECIALISTA DE INSTALACIONES DE TÚNEL, ESPECIALISTA DE HIDROLOGÍA E HIDRÁULICA, ESPECIALISTA DE GEOLOGÍA Y GEOTECNIA, ESPECIALISTA DE SEGURIDAD, TÉCNICOS, AUXILIARES, COLABORADORES ADMINISTRATIVO. NO OBSTANTE, EL ESPECIALISTA DE TOPOGRAFÍA Y ESPECIALISTA DE TÚNEL ESTAN AUSENTES.

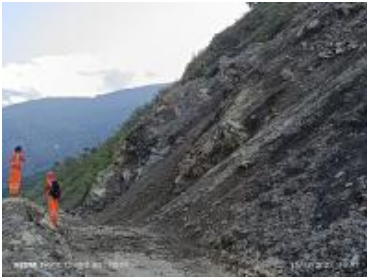
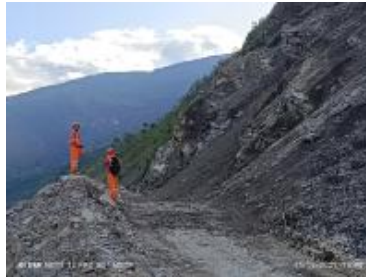
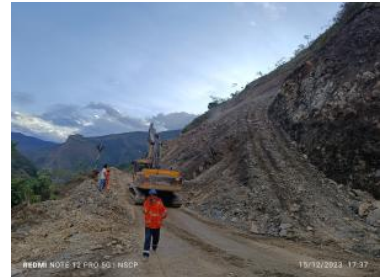
DERRUMBE EN EL KM3+270

OCURRIDO OTRA VEZ A LAS 17:35 HORAS APROXIMADAMENTE, ADEMÁS, SE OBSERVA CONSTANTEMENTE DESPRENDIMIENTOS DE ROCA Y MATERIAL SUELTO.

Debido a las persistentes precipitaciones pluviales (lluvias de moderada y alta intensidad), ocurridas durante la madrugada y la mañana de hoy, se registra un continuo deslizamiento en el kilómetro 3+230. Este evento ha generado la interrupción del tránsito hacia el túnel en ambas direcciones, afectando así el transporte de los colaboradores encargados de llevar a cabo diversas actividades tanto en el interior como en el exterior del túnel.

En horas de la tarde, la suscrita se desplazó para realizar la verificación de las actividades de la obra, confirmando la existencia del derrumbe. A pesar de los esfuerzos en las labores de limpieza, se observaron continuos desprendimientos de roca y material suelto.
