BITACORA ELECTRÓNICA DE OBRA

INFORME Y/O REPORTE N°148_CONTRATO N°68-2023-MNT. TÚNEL MACHUPICCHU/NSCP.2023.

EMPRESA CONTRATISTA: CONSORCIO CARRETERA CUSCO

Obra: "MEJORAMIENTO DE LA CARRETERA SANTA MARÍA - SANTA TERESA - PUENTE HIDROELÉCTRICA MACHUPICCHU, ITEM B.- CONSTRUCCIÓN DE TÚNEL Y ACCESOS".

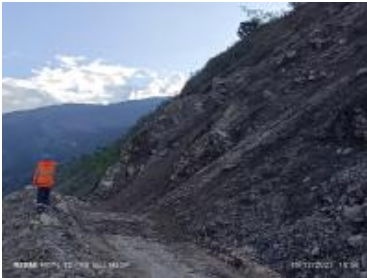
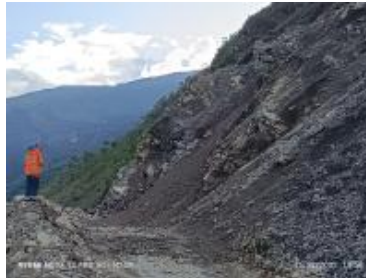
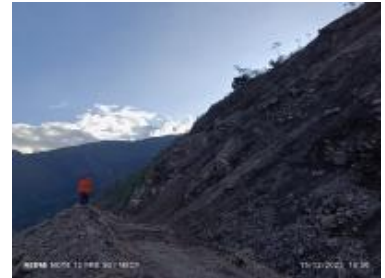
DERRUMBE EN EL KM3+230
OCURRIDO A LAS 15:25 HORAS APROXIMADAMENTE

Debido a las persistentes precipitaciones pluviales (lluvias de moderada y alta intensidad), ocurridas durante la madrugada y la mañana de hoy, se registra un continuo deslizamiento en el kilómetro 3+230. Este evento ha generado la interrupción del tránsito hacia el túnel en ambas direcciones, afectando así el transporte de los colaboradores encargados de llevar a cabo diversas actividades tanto en el interior como en el exterior del túnel.

Es importante destacar que, a pesar de las adversas condiciones, el primer grupo de colaboradores fue transportado al túnel aproximadamente a las 6:15 horas, justo antes de que ocurriera el derrumbe. Además, algunos colaboradores optaron por utilizar una ruta alterna a través de la comunidad de Cochapampa.

Por otra parte, los colaboradores del proyecto de la carretera han llevado a cabo trabajos para restablecer el tránsito, permitiendo el paso en periodos cortos de tiempo. Durante estos lapsos, los colaboradores del túnel lograron pasar, aunque se enfrentaron constantemente a desprendimientos de roca y material suelto.

En horas de la tarde, la suscrita se desplazó para realizar la verificación de las actividades de la obra, confirmando la existencia del derrumbe. A pesar de los esfuerzos en las labores de limpieza, se observaron continuos desprendimientos de roca y material suelto.

En virtud de lo expuesto y con el objetivo de preservar la integridad del conductor de la camioneta y de la suscrita, no fue posible atravesar la zona afectada para verificar y recopilar información sobre las actividades en desarrollo en los diferentes frentes, tanto al interior como exterior del túnel.

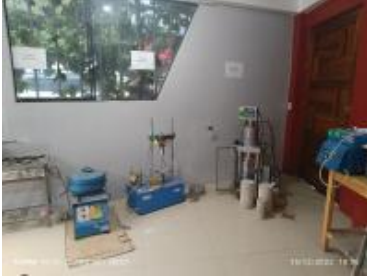
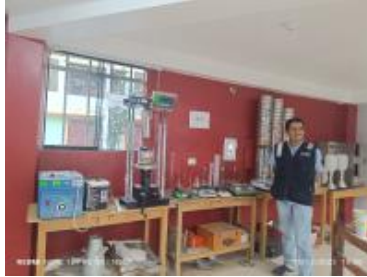
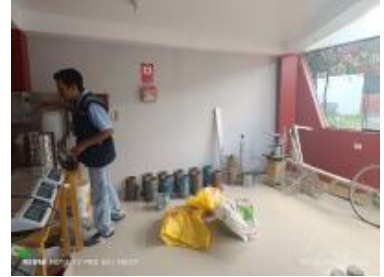
LABORATORIO DE LA SUPERVISIÓN: VERIFICACIÓN DE LOS EQUIPOS

SE REALIZO LA INSPECCIÓN DEL LABORATORIO DE LA SUPERVISIÓN, VERIFICANDO:
-MALLAS, HORNO TERMOSTÁTICO, BALANZAS, EQUIPO CASAGRANDE, EQUIPOS
GRANULOMÉTRICOS, DENSIDAD DE CAMPO, EQUIPOS DE COMPACTACIÓN, TERMÓMETROS, CBR,
MARSHALL, EQUIPO DE COMPRESIÓN.

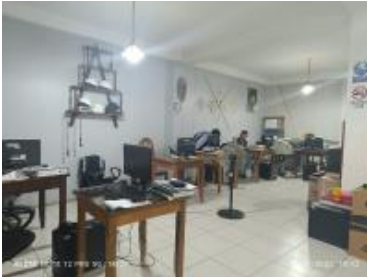
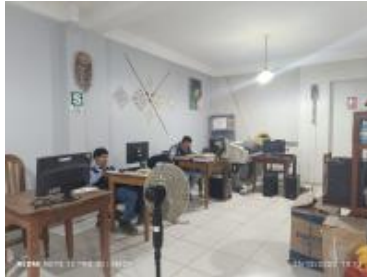
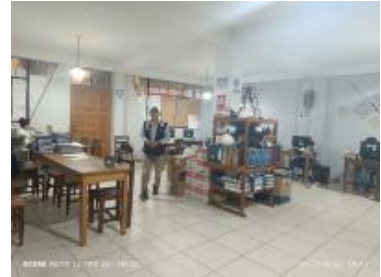
OFICINA DE LA SUPERVISIÓN: ASISTENCIA DE COLABORADORES ESPECIALISTAS, COLABORADORES, TÉCNICOS, AUXILIARES Y ADMINISTRATIVOS.

SE APRECIA ASISTENCIA ESPECIALISTA DE INSTALACIONES DE TÚNEL, ESPECIALISTA DE HIDROLOGÍA E HIDRÁULICA, ESPECIALISTA DE GEOLOGÍA Y GEOTECNIA, ESPECIALISTA DE SEGURIDAD, TÉCNICOS, AUXILIARES, COLABORADORES ADMINISTRATIVO. NO OBSTANTE, EL ESPECIALISTA DE TOPOGRAFÍA Y ESPECIALISTA DE TÚNEL ESTAN AUSENTES.

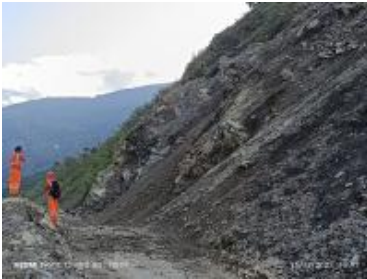
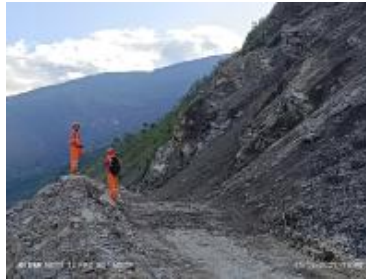
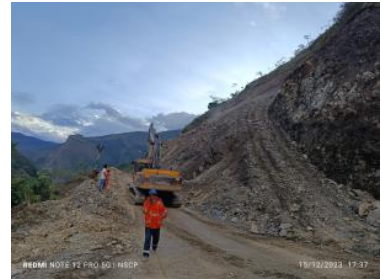
DERRUMBE EN EL KM3+270

OCURRIDO OTRA VEZ A LAS 17:35 HORAS APROXIMADAMENTE, ADEMÁS, SE OBSERVA CONSTANTEMENTE DESPRENDIMIENTOS DE ROCA Y MATERIAL SUELTO.

Debido a las persistentes precipitaciones pluviales (lluvias de moderada y alta intensidad), ocurridas durante la madrugada y la mañana de hoy, se registra un continuo deslizamiento en el kilómetro 3+230. Este evento ha generado la interrupción del tránsito hacia el túnel en ambas direcciones, afectando así el transporte de los colaboradores encargados de llevar a cabo diversas actividades tanto en el interior como en el exterior del túnel.

Por otra parte, los colaboradores del proyecto de la carretera han llevado a cabo trabajos para restablecer el tránsito, permitiendo el paso en periodos cortos de tiempo. Durante estos lapsos, los colaboradores del túnel lograron pasar, aunque se enfrentaron constantemente a desprendimientos de roca y material suelto.

En horas de la tarde, la suscrita se desplazó para realizar la verificación de las actividades de la obra, confirmando la existencia del derrumbe. A pesar de los esfuerzos en las labores de limpieza, se observaron continuos desprendimientos de roca y material suelto.
