BITACORA ELECTRÓNICA DE OBRA

REGISTRO DE LA BITACORA Y FOTO DEL CUADERNO DE OBRA

NUMERO DE INFORME No. 056-2023
 CONTRATO DE OBRA: No. 103-2019-MTC/ 20 de fecha 24/09/2019
 EMPRESA CONTRATISTA: CHINA ROAD AND BRIDGE CORPORATION SUCURSAL PERU
 OBRA: SALDO DE OBRA: "MEJORAMIENTO, REHABILITACIÓN Y CONSERVACIÓN POR NIVELES DE SERVICIO Y OPERACIÓN DEL CORREDOR VIAL, LIMA – CANTA – HUAYLLAY –DV. COCHAMARCA – EMP.PE 3N" (SALDO DE OBRAS INICIALES (OI) TRAMO 2 CANTA - HUALLAY LONGITUD: 95.2 KMS.
 MONTO DE OBRAS INICIALES : 338,725,656.80
 SUPERVISOR: CONSORCIO CESEL - CAL Y MAYOR
 CONTRATO DE CONSULTORIA DE OBRA N° 077-2014-MTC/20) ADENDA No. 4 DE FECHA,24-09-2019 LA OBRA ACTUALMENTE ESTA EN ACTIVIDAD ,
 VISITA DE SEGUIMIENTO Y MONITOREO A LAS OFICINAS DE LA SUPERVISION
 VISITA DE SEGUIMIENTO Y MONITOREO AL TRAMO 2 (OBRAS INICIALES): DESDE KM. 0+000 AL KM 95+200 (HUALLAY).

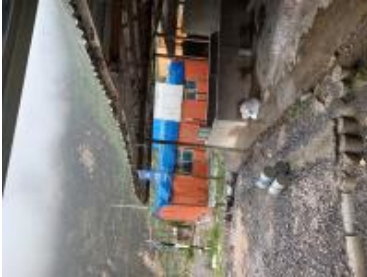
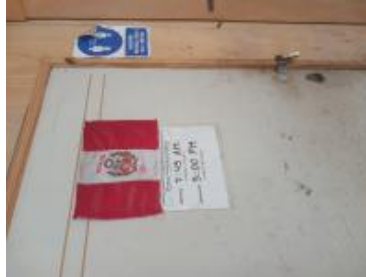
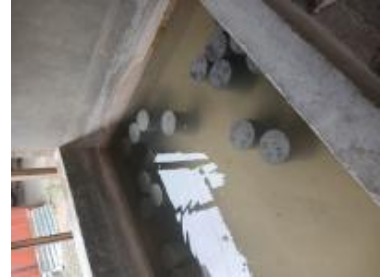
PROGRESIVA KM. 21+600 CULLHUAY

VISITA DE SEGUIMIENTO Y MONITOREO AL TRAMO 2 (OBRAS INICIALES): VISITA A LABORATORIO DE SUPERVISION (POBLADO DE CULLHUAY)

En la progresiva Km. 21+600 se realiza visita de seguimiento y monitoreo al laboratorio de suelos de la supervisión donde hoy esta cerrado, puesto que el personal esta realizando trabajos de campo, solo hay 2 personas encargados del laboratorio (Se ha reducido el personal porque la obra esta en mas del 90 % de ejecución.)

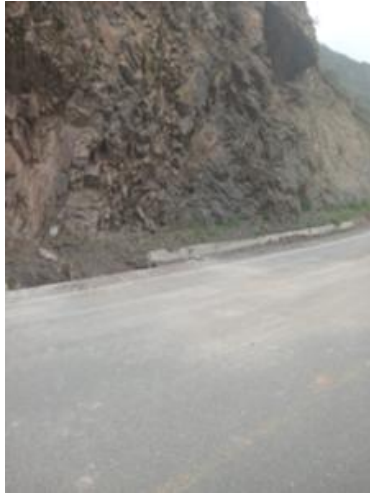
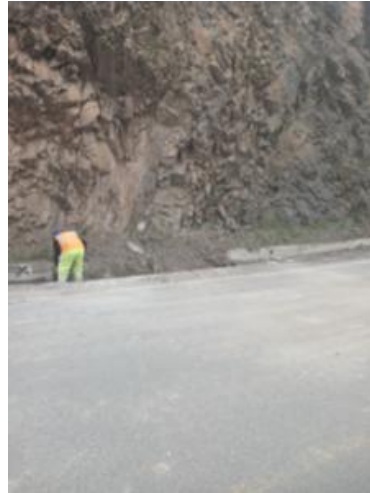
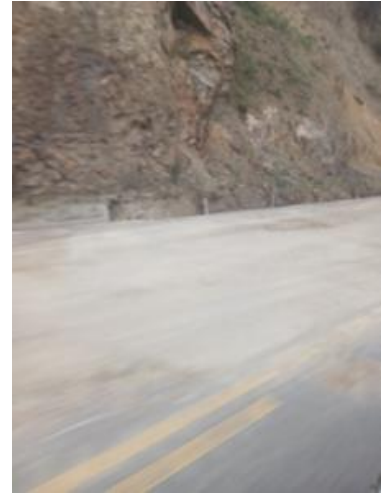
PROGRESIVAS KM. 10+580 AL KM. 8+000

VISITA DE SEGUIMIENTO Y MONITOREO AL TRAMO 2 (OBRAS INICIALES) : DEMOLICION DE CUNETAS

Entre el Km. 10+580 al Km. 8+500 se realiza la demolición de las cunetas existentes en muy mal estado, se utiliza un cargador frontal, para la recolección de los desechos y herramientas menores, trabajan 1 capataz, 1 operador de cargador frontal , 6 obreros, 2 vigias

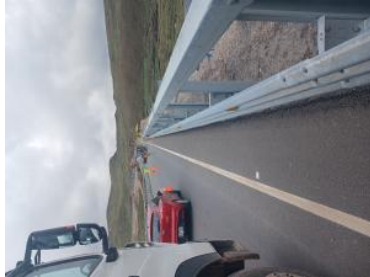
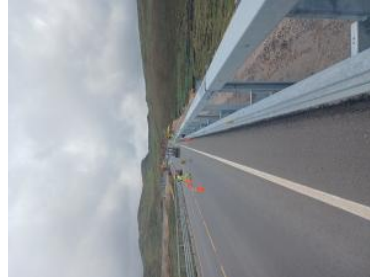
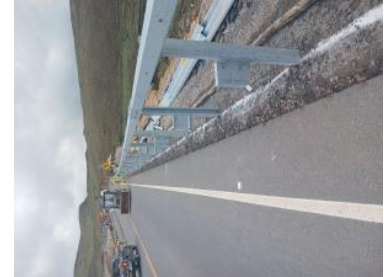
PROGRESIVA KM. 20+530
VISITA DE SEGUIMIENTO Y MONITOREO AL TRAMO 2 (OBRAS INICIALES): EXCAVACION PARA
CONSTRUCCIÓN DE BORDILLOS

En la progresiva Km. 20+530 se realiza el marcado y la excavación para la construcción de bordillos en las zonas donde se han colocado barreras de seguridad, se observa que en algunos tramos se han retirado las barandas metálicas para realizar esta actividad. Se utiliza una retroexcavadora y herramientas menores, trabajan 1 capataz, 6 obreros, 2 vigias

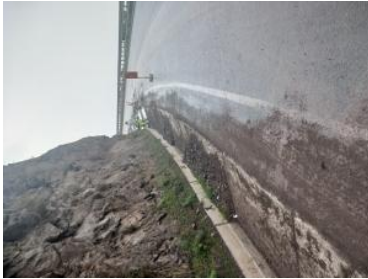
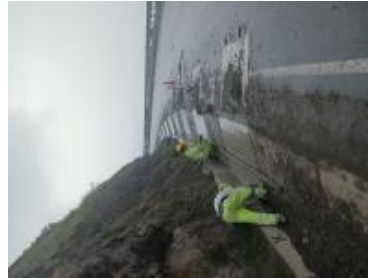
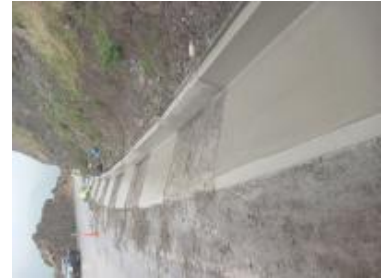
PROGRESIVAS KM. 10+000 AL KM. 9+000

VISITA DE SEGUIMIENTO Y MONITOREO AL TRAMO 2 (OBRAS INICIALES): REPOSICION DE CUNETAS

Entre la s progresivas Km. 10+000 al Km. 9+000 se realiza la reposición de cunetas triangulares de concreto, en el margen derecho de la via, se utiliza un camión mixer y herramientas menores, trabajan 1 capataz, 1 operador de mixer , 2 obreros y 2 vigias.

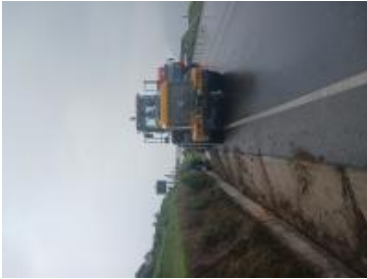
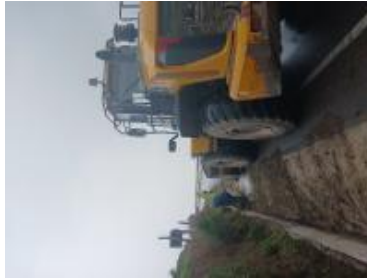
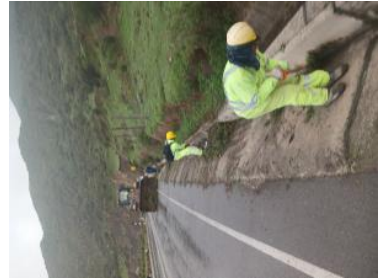
PROGRESIVAS KM. 9+580 AL KM. 9+500
VISITA DE SEGUIMIENTO Y MONITOREO AL TRAMO 2 (OBRAS INICIALES) : LIMPIEZA DE CUNETAS

Entre el Km. 9+580 al Km. 9+500 se realiza la limpieza de las cunetas existentes, quitando la vegetación y desechos existentes que obstruyen el libre escurrimiento de las aguas, se utiliza un cargador frontal, para la recolección de los desechos y herramientas menores, trabajan 1 capataz, 1 operador de cargador frontal , 6 obreros, 2 vigías

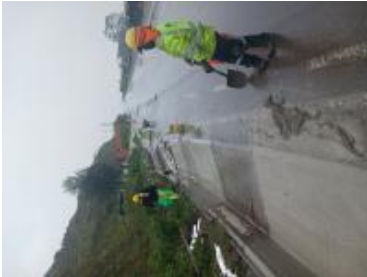
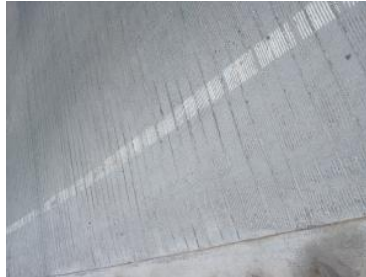
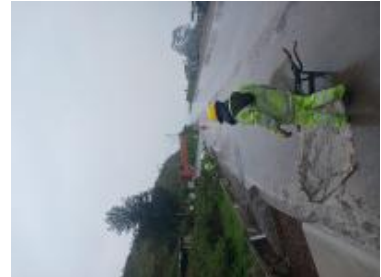
PROGRESIVAS KM. 7+960 AL KM. 8+000

VISITA DE SEGUIMIENTO Y MONITOREO AL TRAMO 2 (OBRAS INICIALES): REPOSICION DE CUNETAS

Entre las progresivas Km. 7+960 al Km. 8+000 se realiza la reposición de cunetas triangulares de concreto, en el margen derecho de la vía, se utiliza un camión mixer y herramientas menores, trabajan 1 capataz, 1 operador de mixer , 2 obreros y 2 vigias.
