## BITACORA ELECTRÓNICA DE OBRA

NUMERO DE INFORME No. 056-2023  
CONTRATO DE OBRA: No. 103-2019-MTC/ 20 de fecha 24/09/2019  
EMPRESA CONTRATISTA: CHINA ROAD AND BRIDGE CORPORATION SUCURSAL PERU  
OBRA: SALDO DE OBRA: "MEJORAMIENTO, REHABILITACIÓN Y CONSERVACIÓN POR NIVELES DE SERVICIO Y OPERACIÓN DEL CORREDOR VIAL, LIMA – CANTA – HUAYLLAY –DV. COCHAMARCA – EMP.PE 3N" ( SALDO DE OBRAS INICIALES ( OI) TRAMO 2 CANTA - HUALLAY LONGITUD: 95.2 KMS.  
MONTO DE OBRAS INICIALES : 338,725,656.80  
SUPERVISOR: CONSORCIO CESEL - CAL Y MAYOR  
CONTRATO DE CONSULTORIA DE OBRA N° 077-2014-MTC/20) ADENDA No. 4 DE FECHA,24-09-2019 LA OBRA ACTUALMENTE ESTA EN ACTIVIDAD ,  
VISITA DE SEGUIMIENTO Y MONITOREO A LAS OFICINAS DE LA SUPERVISION  
VISITA DE SEGUIMIENTO Y MONITOREO AL TRAMO 2 ( OBRAS INICIALES): DESDE KM. 0+000 AL KM 95+200 ( HUALLAY).

## Panel Fotográfico de la Bitacora de Obras

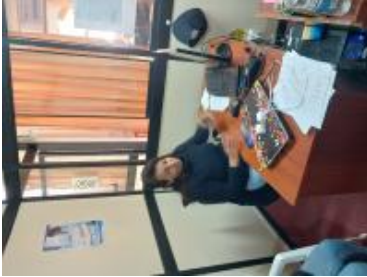
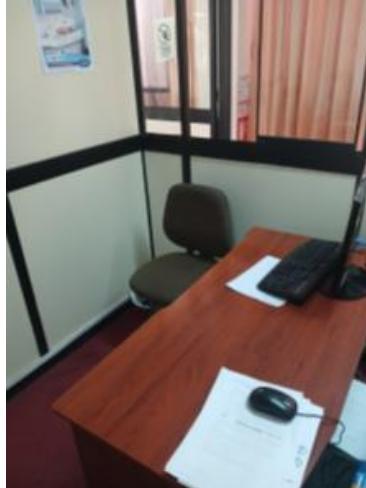
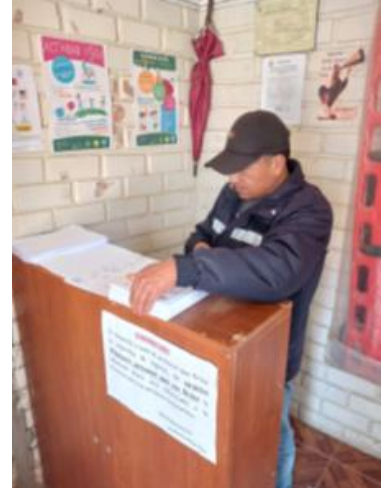
CIUDAD DE CANTA  
VISITA DE SEGUIMIENTO Y MONITOREO DEL TRAMO 2 ( OBRAS INICIALES): EN BUSCA DEL  
CUADERNO DE OBRA

En la ciudad de canta se realiza visita de seguimiento y monitoreo a las oficinas de la Supervisión, donde no se logro acceso al cuaderno de obra porque esta en manos del residente del Contratista,

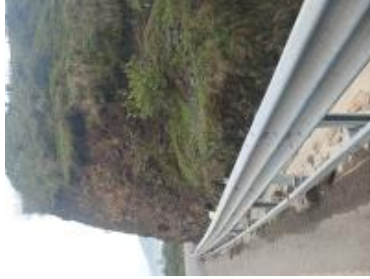
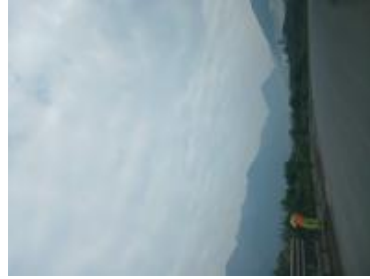
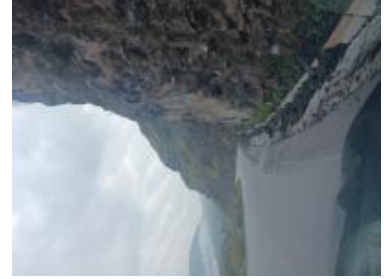
PROGRESIVA KM. 5+460  
VISITA DE SEGUIMIENTO Y MONITOREO DEL TRAMO 2 ( OBRAS INICIALES): LIMPIEZA DE CUNETAS  
Y ZONAS CERCANAS A LA VIA

En la progresiva Km. 5+460 se realiza la limpieza de cunetas, desbroce de vegetación en zonas cercanas a la vía. Se utiliza herramientas menores, trabajan 1 capataz, 2 obreros

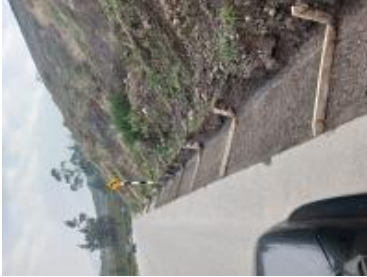
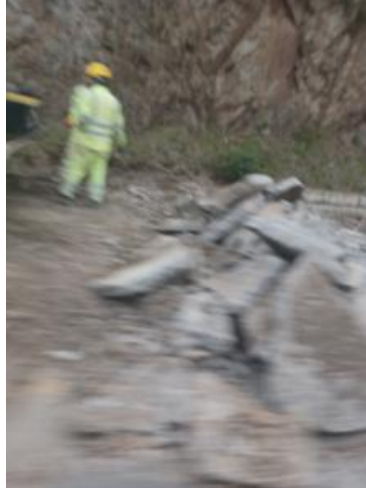
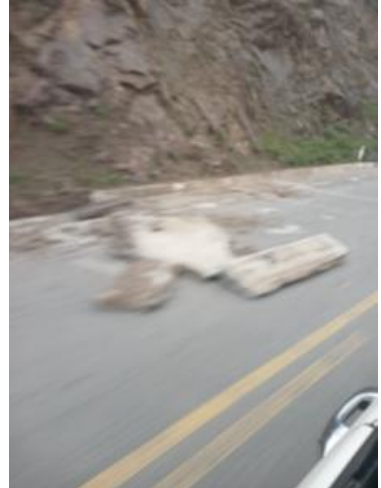
VISITA DE SEGUIMIENTO Y MONITOREO DEL TRAMO 2 ( OBRAS INICIALES): DEMOLICION Y ENCOFRADO PARA REPOSICION DE CUNETAS

En las progresivas Km. 6+380 al Km. 6+300 se realizo la demolición y se realiza el encofrado de cunetas. Se utiliza herramientas menores, trabajan 1 capataz, 2 obreros

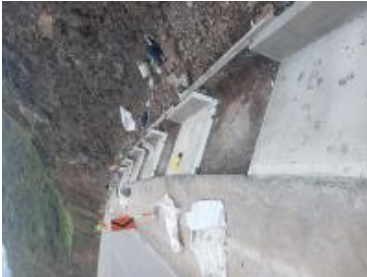
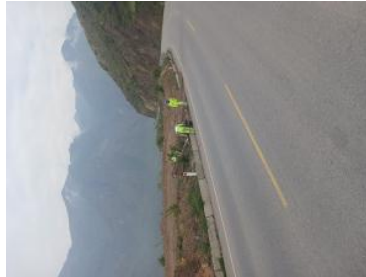
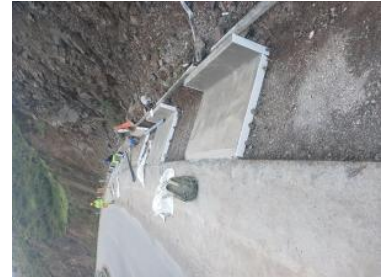
VISITA DE SEGUIMIENTO Y MONITOREO AL TRAMO 2 ( OBRAS INICIALES): REPOSICION DE CUNETA

Entre la s progresivas Km. 9+720 al Km. 9+800 se realiza la reposición de cunetas triangulares de concreto, en el margen derecho de la via, se utiliza un camión mixer y herramientas menores, trabajan 1 capataz, 1 operador de mixer , 2 obreros y 2 vigias.

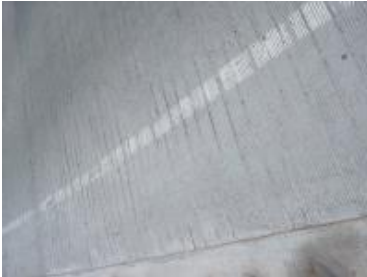
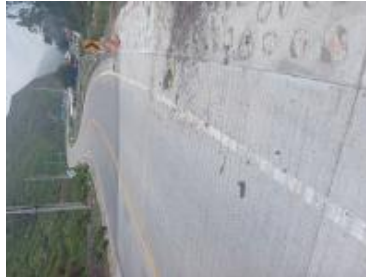
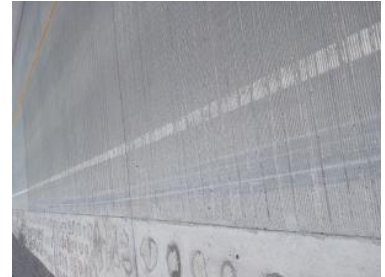
PROGRESIVA KM. 16+080  
VISITA DE SEGUIMIENTO Y MONITOREO AL TRAMO 2 ( OBRAS INICIALES): VISITA A ZONA  
RESBALADIZA ( ZONA DE PAVIMENTO DE CONCRETO)

En el Km. 16+080 se ha realizado el cepillado del concreto hidráulico existente , en varios paños de concreto, donde se ha utilizado un equipo menor de cepillado, esto es para darle mas textura al pavimento y evitar que los vehiculos se resbalen cuando hay precipitaciones.

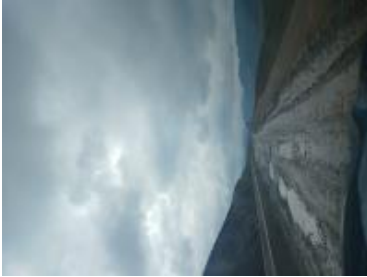
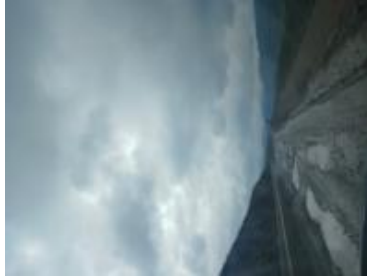
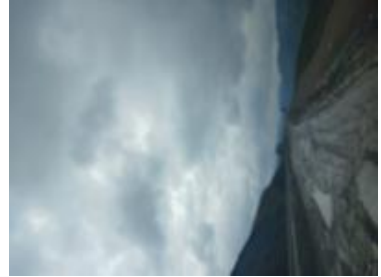
PROGRESIVA KM. 59+900  
VISITA DE SEGUIMIENTO Y MONITOREO A LAS AREAS AUXILIARES DEL TRAMO 2 ( OBRAS  
INICIALES): FALTA MANTENIMIENTO DE DESVIO

En la progresiva Km. 59+900 se requiere el mantenimiento del desvío en el sector de canales de SEDAPAL, existen actualmente muchos huecos en todo el desvío,

Se recomienda a la Contratista a presentar los informes técnicos de obras adicionales pendientes por tramitar a tiempo, como la Zona de canales de SEDAPAL se le ha participado en varias ocasiones la entrega del mismo.

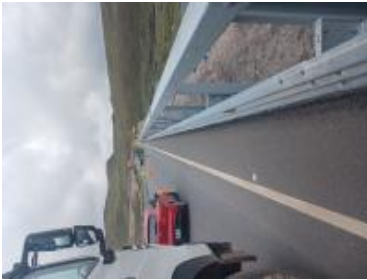
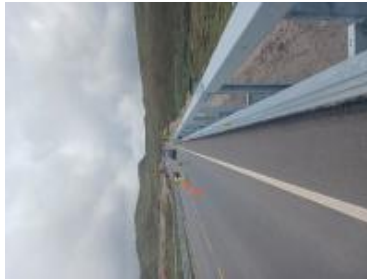
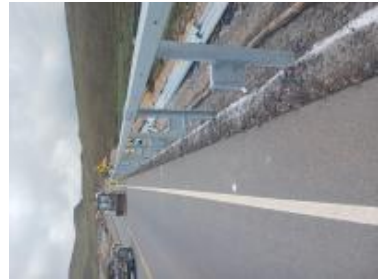
PROGRESIVA KM. 20+530  
VISITA DE SEGUIMIENTO Y MONITOREO AL TRAMO 2 ( OBRAS INICIALES): EXCAVACION PARA  
CONSTRUCCIÓN DE BORDILLOS

En la progresiva Km. 20+530 se realiza el marcado y la excavación para la construcción de bordillos en las zonas donde se han colocado barreras de seguridad, se observa que en algunos tramos se han retirado las barandas metálicas para realizar esta actividad. Se utiliza una retroexcavadora y herramientas menores, trabajan 1 capataz, 6 obreros, 2 vigias

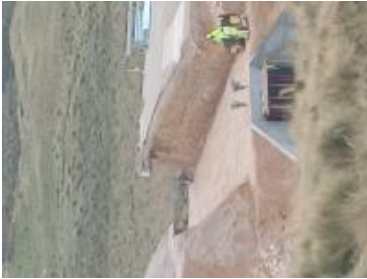
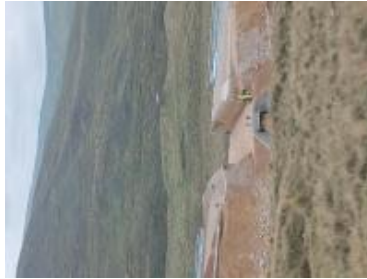
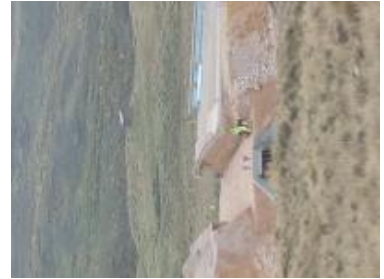
VISITA DE SEGUIMIENTO Y MONITOREO AL TRAMO 2 ( OBRAS INICIALES): CONSTRUCCION DE RELLENO

En la progresiva km. 94+180 se realiza visita de seguimiento y monitoreo al sitio donde se construyo alcantarilla marco ( para el paso de animales) donde se continua con el relleno del terraplén, se visualiza la utilizacion de una minicompactadora y 3 vibro apisonadores de percusión .
