BITACORA ELECTRÓNICA DE OBRA

NUMERO DE INFORME No. 058-2023
CONTRATO DE OBRA: No. 103-2019-MTC/ 20 de fecha 24/09/2019
EMPRESA CONTRATISTA: CHINA ROAD AND BRIDGE CORPORATION SUCURSAL PERU
OBRA: SALDO DE OBRA: "MEJORAMIENTO, REHABILITACIÓN Y CONSERVACIÓN POR NIVELES DE SERVICIO Y OPERACIÓN DEL CORREDOR VIAL, LIMA – CANTA – HUAYLLAY –DV. COCHAMARCA – EMP.PE 3N" (SALDO DE OBRAS INICIALES (OI) TRAMO 2 CANTA - HUALLAY LONGITUD: 95.2 KMS.
MONTO DE OBRAS INICIALES : 338,725,656.80
SUPERVISOR: CONSORCIO CESEL - CAL Y MAYOR
CONTRATO DE CONSULTORIA DE OBRA N° 077-2014-MTC/20) ADENDA No. 4 DE FECHA,24-09-2019 LA OBRA ACTUALMENTE ESTA EN ACTIVIDAD ,
VISITA DE SEGUIMIENTO Y MONITOREO A LAS OFICINAS DE LA SUPERVISION
VISITA DE SEGUIMIENTO Y MONITOREO AL TRAMO 2 (OBRAS INICIALES): DESDE KM. 0+000 AL KM 95+200 (HUALLAY).

Panel Fotográfico de la Bitacora de Obras

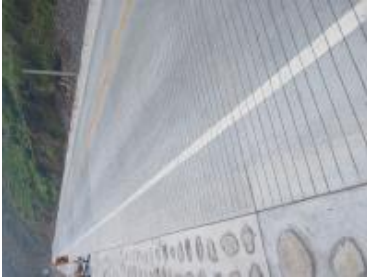
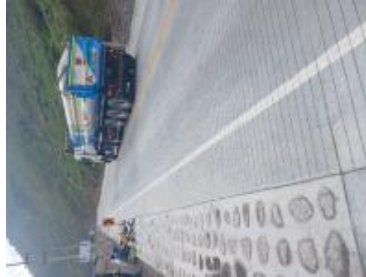
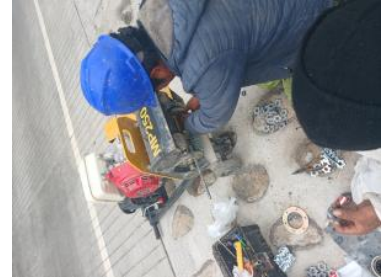
PROGRESIVA KM. 16+080

VISITA DE SEGUIMIENTO Y MONITOREO AL TRAMO 2 (OBRAS INICIALES): VISITA A ZONA RESBALADIZA (ZONA DE PAVIMENTO DE CONCRETO)

En el Km. 16+080 se ha realizado el cepillado del concreto hidráulico existente , en varios paños de concreto, donde se ha utilizado un equipo menor de cepillado, esto es para darle mas textura al pavimento y evitar que los vehiculos se resbalen cuando hay precipitaciones.

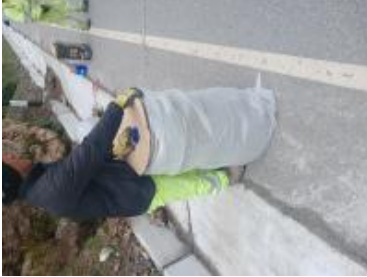
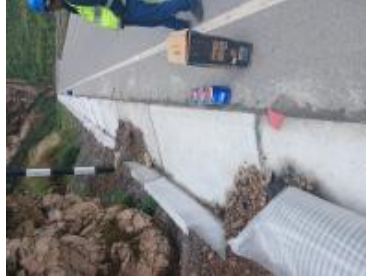
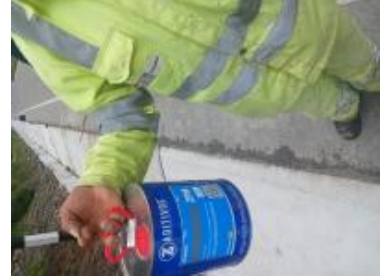
PROGRESIVAS KM. 20+440 AL KM. 20+200

VISITA DE SEGUIMIENTO Y MONITOREO AL TRAMO 2 (OBRAS INICIALES): REPOSICION DE CUNETETA

Entre la s progresivas Km. 20+440 al Km. 20+200 se ha realizado la reposición de cunetas triangulares de concreto, en el margen derecho de la via, se utilizo un camión mixer y herramientas menores, trabajaron 1 capataz, 1 operador de mixer , 2 obreros y 2 vigias. Actualmente se inicia la colocación de juntas en las cunetas. trabajan 1 capataz y 4 obreros.

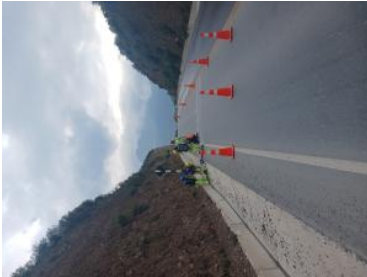
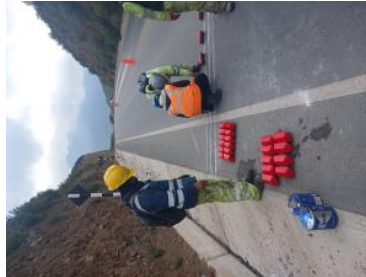
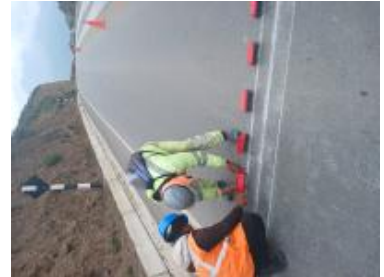
PROGRESIVA KM. 27+040

VISITA DE SEGUIMIENTO Y MONITOREO AL TRAMO 2 (OBRAS INICIALES): COLOCACION DE TACHONES EN ZONA DE PUNTOS NEGROS

En la progresiva Km. 27+040 se realiza visita de seguimiento y monitoreo a los sectores puntos negros, donde se realiza la colocación de tachones en la entrada y salida del badén , trabajan 1 capataz, 4 obreros 2 vigías

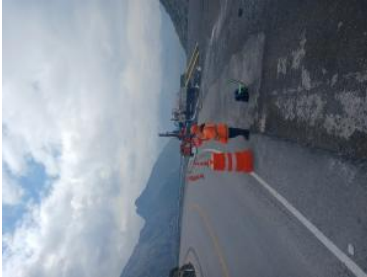
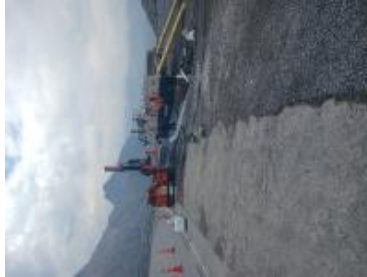
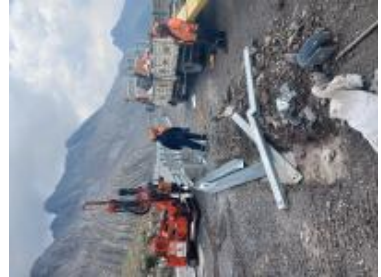
PROGRESIVA KM. 38+940 li
VISITA DE SEGUIMIENTO Y MONITOREO AL TRAMO 2 (OBRAS INICIALES): COLOCACION DE
TERMINALES DE BARRERAS DE SEGURIDAD

En la progresiva Km. 38+940 li se realiza la colocación de terminales de las barreras de seguridad que faltaban para su culminación. Se utiliza una hincadora y herramientas menores, trabajan 1 capataz, 1 operador de hincadora, 2 obreros, 2 vigias.

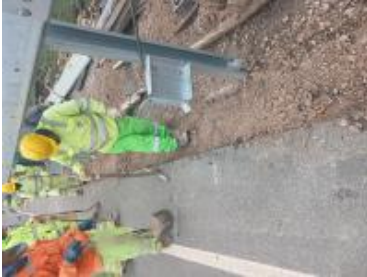
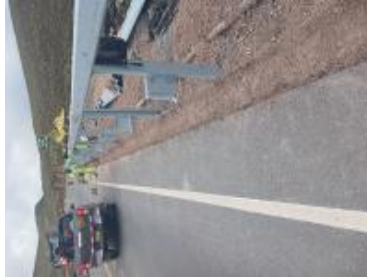
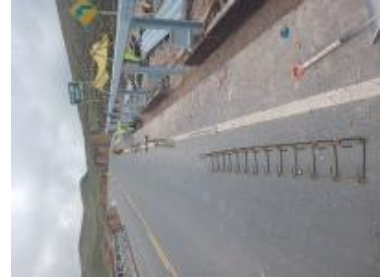
PROGRESIVAS KM. 86+080 a KM. 86+000

VISITA DE SEGUIMIENTO Y MONITOREO AL TRAMO 2 (OBRAS INICIALES): EXCAVACION PARA CONSTRUCCIÓN DE BORDILLOS

En la progresiva Km. 86+080 A Km. 86+000 se realiza el marcado y la excavación para la construcción de bordillos en las zonas donde se han colocado barreras de seguridad. Se utiliza una retroexcavadora y herramientas menores, trabajan 1 capataz, 6 obreros, 2 vigias

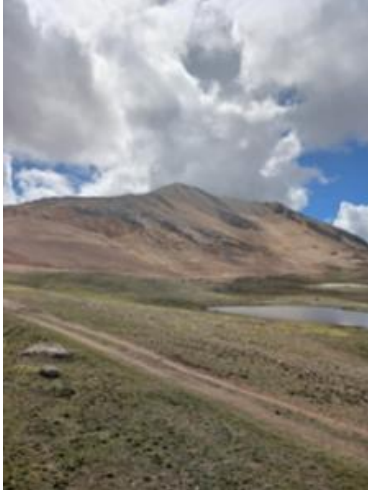
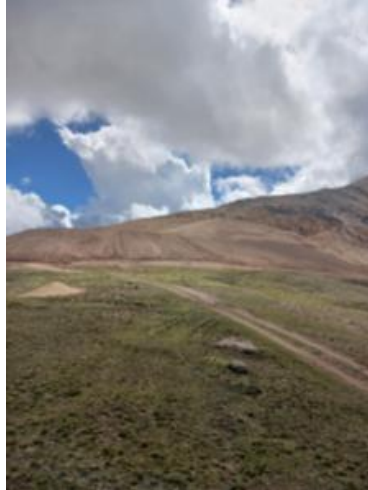
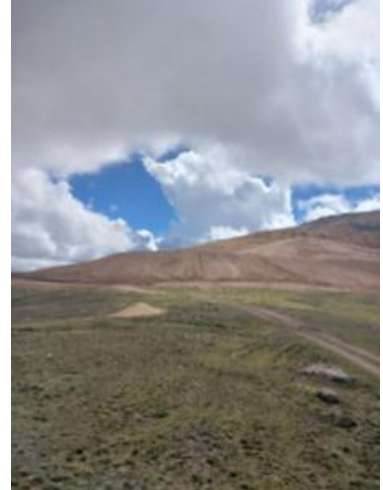
PROGRESIVA KM. 95+550
VISITA DE SEGUIMIENTO Y MONITOREO AL TRAMO 2 (OBRAS INICIALES) : DME HUALLAY

En la progresiva Km. 95+550 se realiza visita de seguimiento y monitoreo al tramo 2 (obras iniciales9 se realiza visita a DME ubicado en la variante a Huallay se aprecia mucha humedad en el DME, se aprecia que necesita sistema de drenaje
