# BITACORA ELECTRÓNICA DE OBRA

Confirma Bitacora:	Nro Informe:	Fecha Informe:	Nombre De La Obra:	Personal Encargado:
Si	N <sup>o</sup> 011-2023-MTC/20.9/MJQY	14-12-2023	HUANUCO - LA UNION - HUALLANCA, TR 1	MICHAEL JESUS QUISPE YAURI.

OBRA: MEJORAMIENTO, CONSERVACIÓN POR NIVELES DE SERVICIO Y OPERACIÓN DEL CORREDOR VIAL: HUANUCO – LA UNIÓN – HUALLANCA – DV. ANTAMINA/ EMP. PE-3N (TINGO CHICO) – NUEVAS FLORES – LLATA – ANTAMINA.

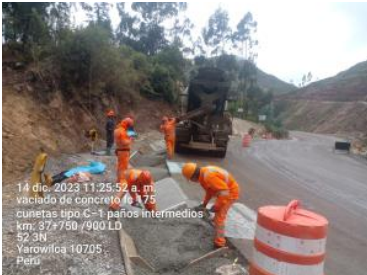
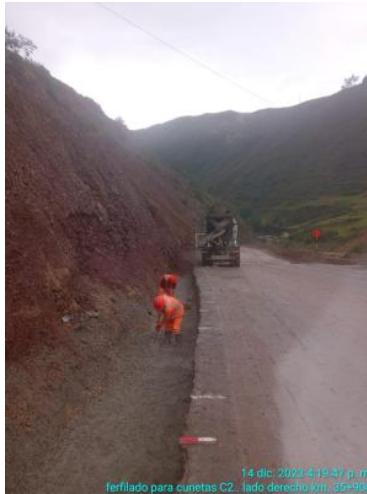
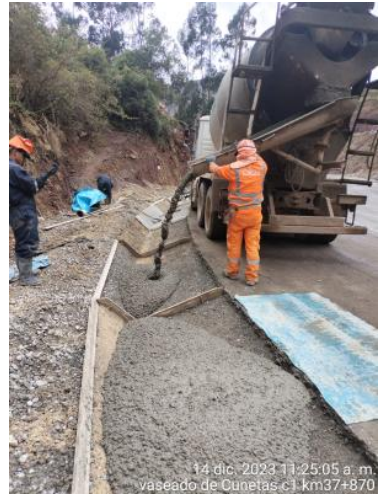
1

PROGRESIVA: KM 37+750, KM 35+900, KM 37+870

VACIADO DE CONCRETO FC 175 KG/CM2 EN PAÑOS INTERMEDIOS DE CUNETA TRIANGULAR

EXCAVACIÓN DE ZANJA DEL TERRENO NATURAL CON MAQUINARIA RETROEXCAVADORA

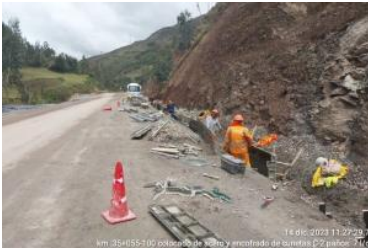
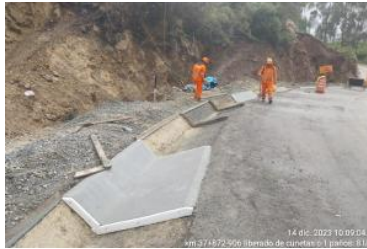
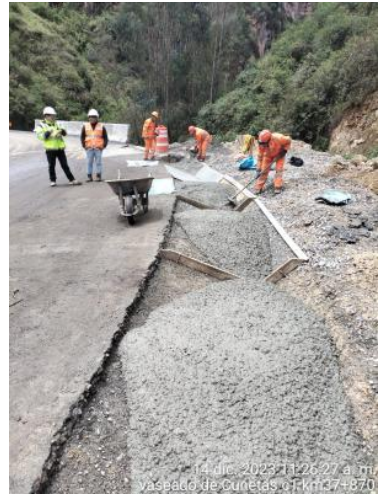
2

PROGRESIVA: KM 35+055, KM 37+872, KM 37+870

VACIADO DE CONCRETO FC 175 KG/CM2 EN PAÑOS INTERMEDIOS DE CUNETA TRIANGULAR

EXCAVACIÓN DE ZANJA DEL TERRENO NATURAL CON MAQUINARIA RETROEXCAVADORA

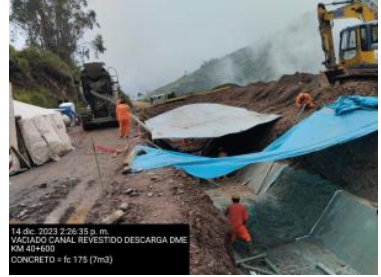
3

PROGRESIVA: KM 23+550, KM 33+220, KM 40+600  
CONSTRUCCIÓN DE CANAL  
CONSTRUCCIÓN DE CANAL DE CONCRETO ARMADO  
CONCRETO F´C = 210 KM/CM2

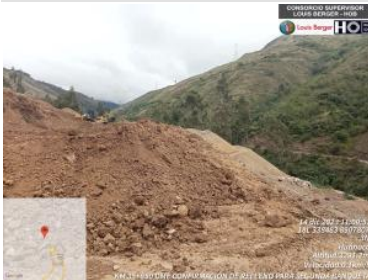
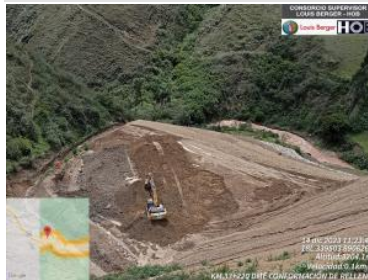
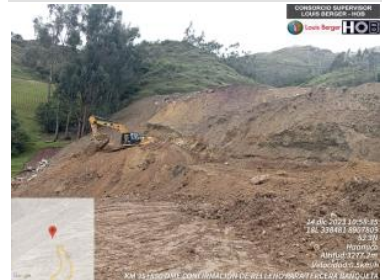
4

PROGRESIVA: KM 35+850, KM 33+220

901.B1 RETIRO Y ALMACENAMIENTO DE TOP SOIL DE DME COLOCACIÓN, DEPOSITO Y CONFORMACIÓN DEL MATERIAL EXCEDENTE DE LOS CORTES DE TALUD EN EL DME

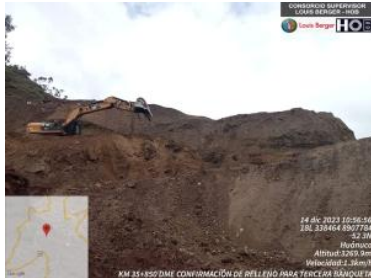
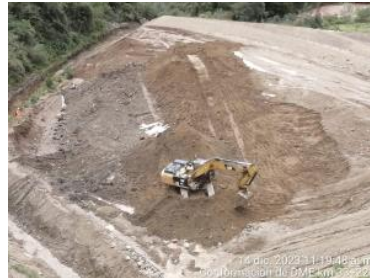
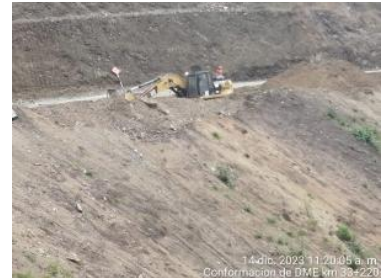
5

PROGRESIVA: KM 35+850, KM 33+220

901.B1 RETIRO Y ALMACENAMIENTO DE TOP SOIL DE DME COLOCACIÓN, DEPOSITO Y CONFORMACIÓN DEL MATERIAL EXCEDENTE DE LOS CORTES DE TALUD EN EL DME

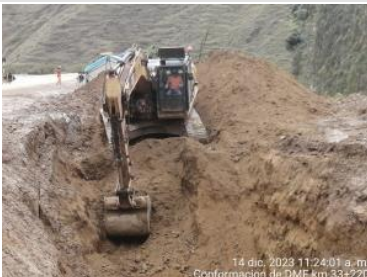
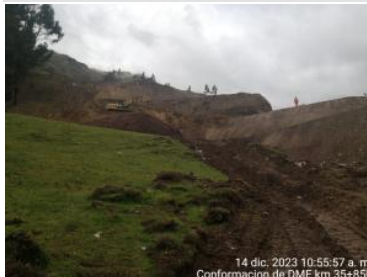
6

PROGRESIVA: KM 33+220, KM 35+850

901.B1 RETIRO Y ALMACENAMIENTO DE TOP SOIL DE DME COLOCACIÓN, DEPOSITO Y CONFORMACIÓN DEL MATERIAL EXCEDENTE DE LOS CORTES DE TALUD EN EL DME

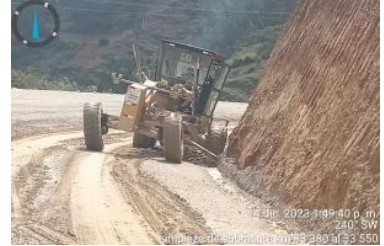
7

PROGRESIVA: KM 33+380, KM 33+550

LIMPIEZA Y MEJORAMIENTO DE LA VIA CON MAQUINARIA

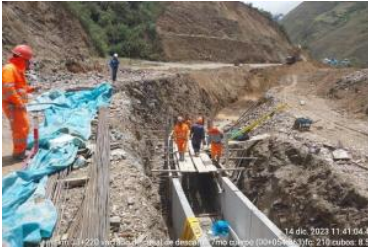
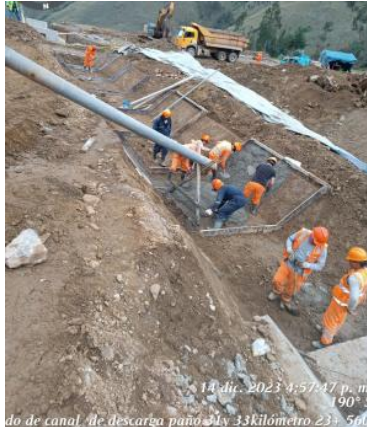
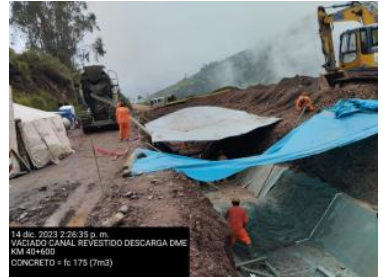
8

PROGRESIVA: KM 33+220, KM 23+560, KM 40+600

CONSTRUCCIÓN DE CANAL DE CONCRETO ARMADO
