BITACORA ELECTRÓNICA DE OBRA

Confirma Bitacora:	Nro Informe:	Fecha Informe:	Nombre De La Obra:	Personal Encargado:
Si	N ^o 012-2023-MTC/20.9/MJQY	15-12-2023	HUANUCO - LA UNION - HUALLANCA, TR 1	MICHAEL JESUS QUISPE YAURI.

OBRA: MEJORAMIENTO, CONSERVACIÓN POR NIVELES DE SERVICIO Y OPERACIÓN DEL CORREDOR VIAL: HUANUCO – LA UNIÓN – HUALLANCA – DV. ANTAMINA/ EMP. PE-3N (TINGO CHICO) – NUEVAS FLORES – LLATA – ANTAMINA.

SUPERVISIÓN DE OBRA: CONSORCIO SUPERVISOR LOUIS BERGER-HOB, CONTRATO DE SUPERVISIÓN DE OBRA: N° 144-2018-MTC/20.2

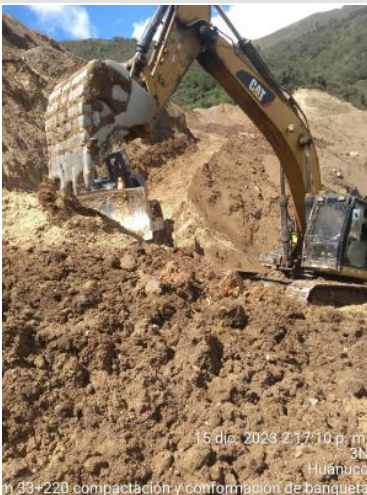
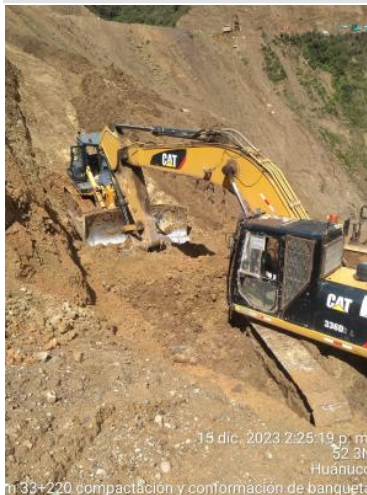
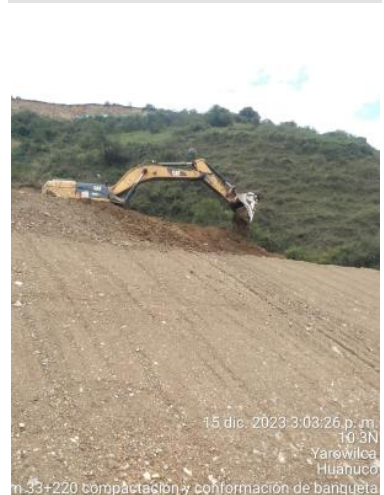
PROGRESIVA: KM 33+220

COLOCACION DE MATERIAL EXCEDENTE (DME)

901.B1 RETIRO Y ALMACENAMIENTO DE TOP SOIL DE DME COLOCACIÓN, DEPOSITO Y CONFORMACIÓN DEL MATERIAL EXCEDENTE DE LOS CORTES DE TALUD EN EL DME

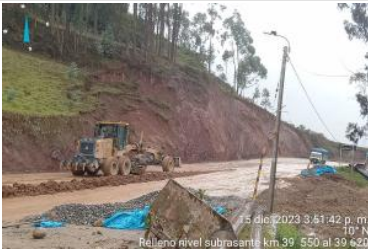
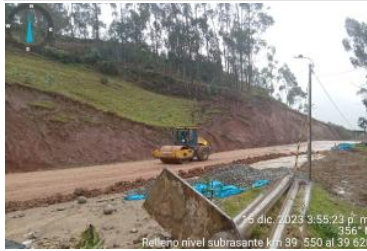
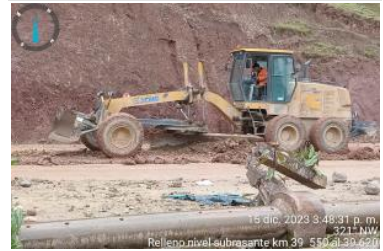
PROGRESIVA: KM 39+550, KM 39+620

COLOCACIÓN DE MATERIAL GRANULAR OVER EN ZONA DE MEJORAMIENTO DEL SUELO

CORTE Y EXCAVACIÓN PARA MEJORAMIENTO DE LA SUB RASANTE

SE VERIFICA LOS TRABAJOS DE CONFORMACIÓN EN LA SUBRASANTE

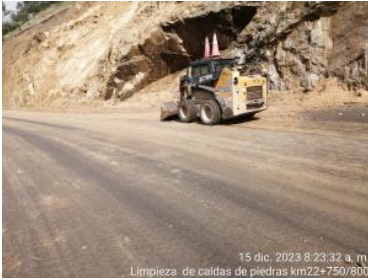
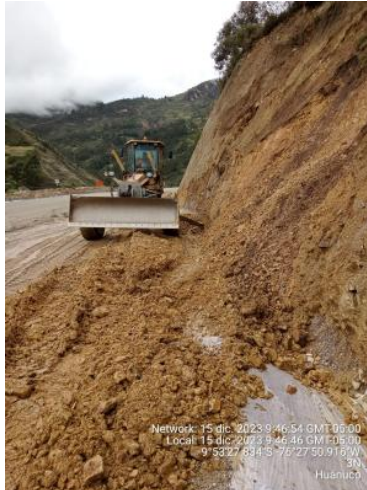
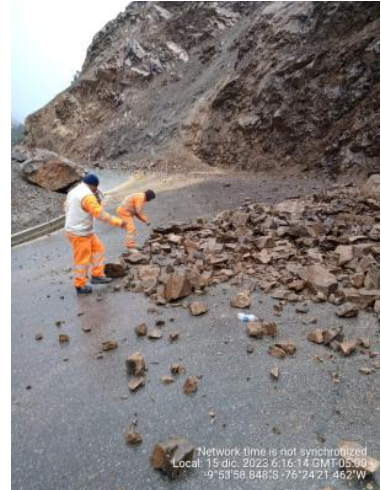
PROGRESIVA: KM 22+750, KM 22+800

DERRUMBE

LIMPIEZA DEL MATERIAL EXCEDENTE

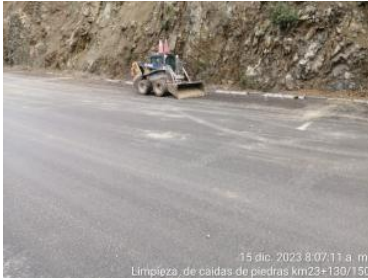
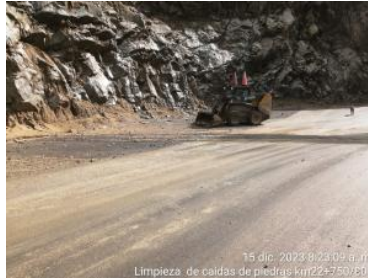
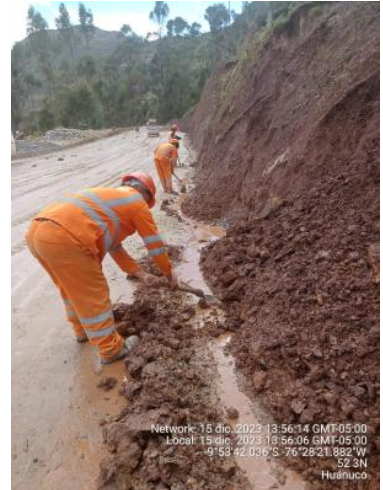
PROGRESIVA: KM 23+130, KM 23+150, KM 22+750, KM 22+800

DERRUMBE

LIMPIEZA DEL MATERIAL EXCEDENTE

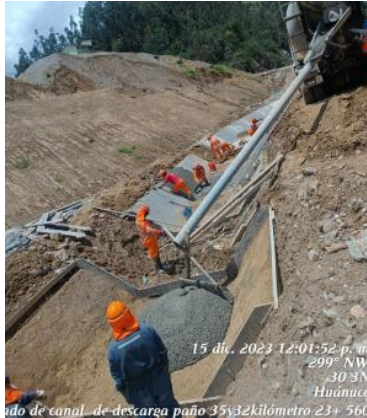
PROGRESIVA: KM 23+650

CONSTRUCCIÓN DE CANAL DE CONCRETO ARMADO

CONCRETO F´C = 210 KM/CM2

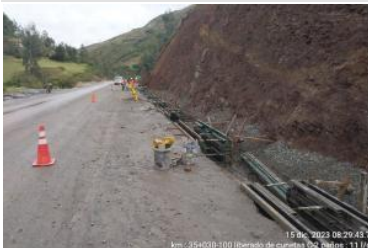
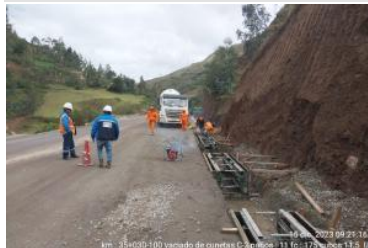
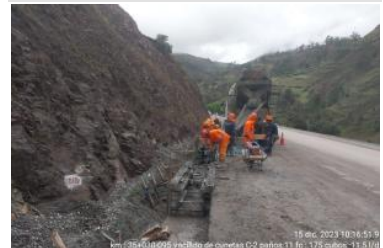
PROGRESIVA: KM 35+030, KM 35+100

VACIADO DE CONCRETO FC 175 KG/CM2 EN PAÑOS INTERMEDIOS DE CUNETA RECTANGULAR

EXCAVACIÓN DE ZANJA DEL TERRENO NATURAL CON MAQUINARIA RETROEXCAVADORA

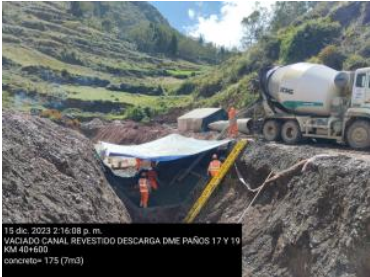
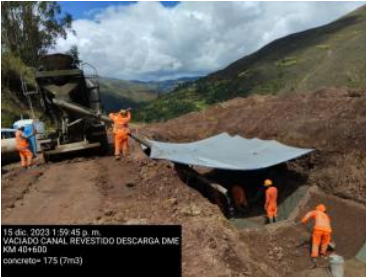
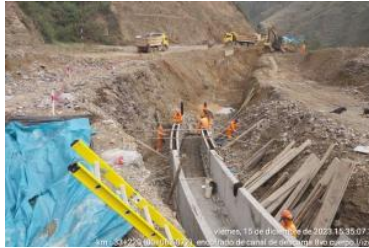
PROGRESIVA: KM 40+600, KM 33+220

CONSTRUCCIÓN DE CANAL DE CONCRETO ARMADO

CONCRETO F´C = 210 KM/CM2
