BITACORA ELECTRÓNICA DE OBRA

Confirma Bitacora:	Nro Informe:	Fecha Informe:	Nombre De La Obra:	Personal Encargado:
Si	N ^o 013-2023-MTC/20.9/MJQY	16-12-2023	HUANUCO - LA UNION - HUALLANCA, TR 1	MICHAEL JESUS QUISPE YAURI.

OBRA: MEJORAMIENTO, CONSERVACIÓN POR NIVELES DE SERVICIO Y OPERACIÓN DEL CORREDOR VIAL: HUANUCO – LA UNIÓN – HUALLANCA – DV. ANTAMINA/ EMP. PE-3N (TINGO CHICO) – NUEVAS FLORES – LLATA – ANTAMINA.

ENTIDAD: PROVÍAS NACIONAL / SUBDIRECCIÓN DE OBRAS DE CARRETERAS

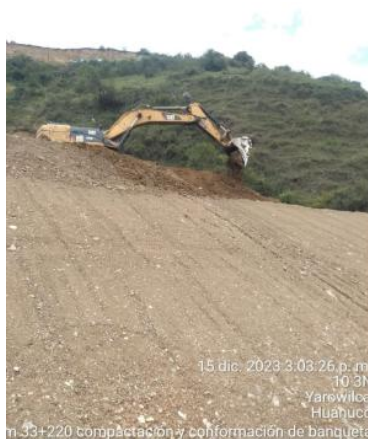
Foto2:

PROGRESIVA: KM 35+850, KM 33+220

COLOCACION DE MATERIAL EXCEDENTE (DME)

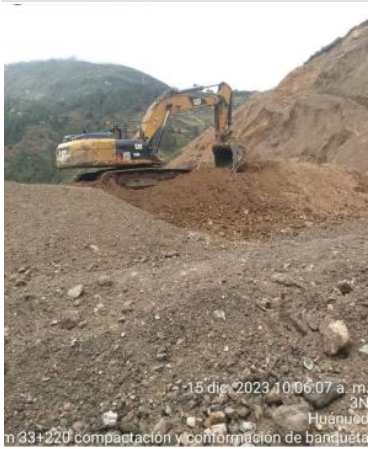
Foto3:

PROGRESIVA: KM 33+220, KM 35+850

COLOCACION DE MATERIAL EXCEDENTE (DME)

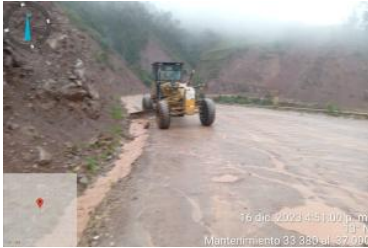
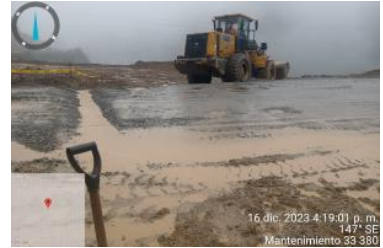
PROGRESIVA: KM 33+380, KM 37+000

DERRUMBE

LIMPIEZA DEL MATERIAL EXCEDENTE

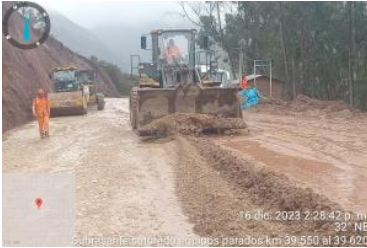
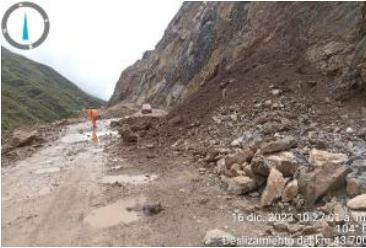
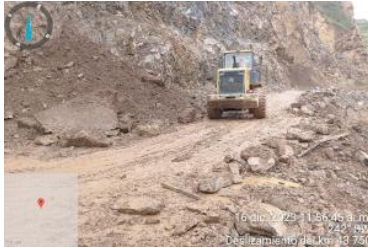
PROGRESIVA: KM 39+550, KM 43+700, KM 43+750

DERRUMBE

LIMPIEZA DEL MATERIAL EXCEDENTE

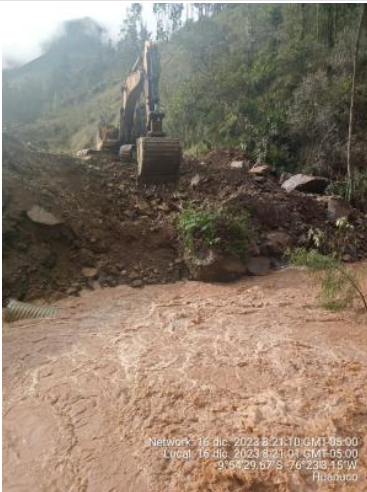
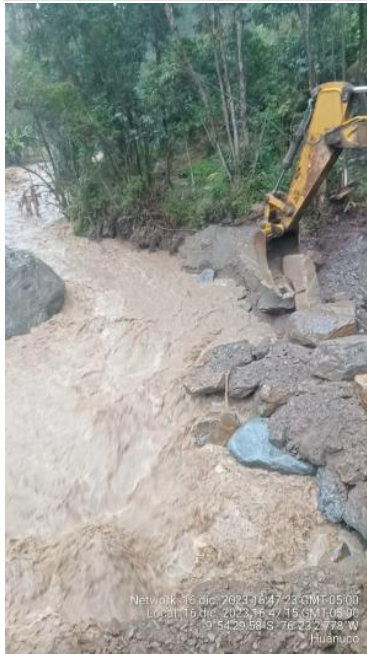
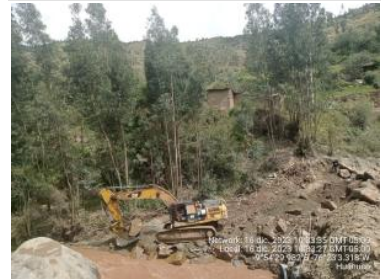
PROGRESIVA: KM 16+450

DERRUMBE

DESCOLMATACIÓN DEL RIO

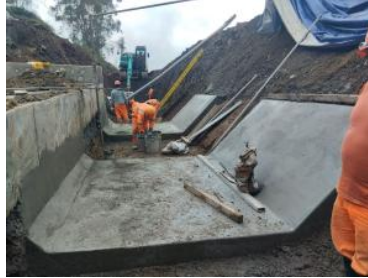
Foto2:

PROGRESIVA: KM 40+600

CONSTRUCCIÓN DE CANAL DE CONCRETO ARMADO

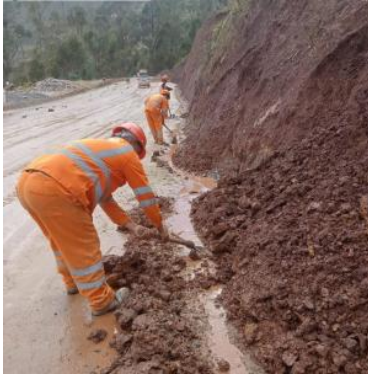
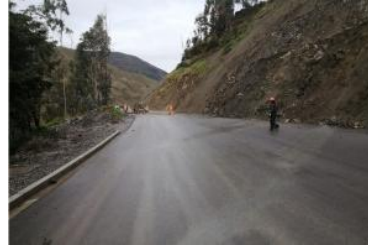
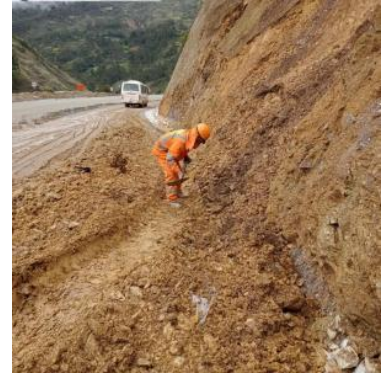
PROGRESIVA: KM 25+000, KM 25+020

DERRUMBE

LIMPIEZA DEL MATERIAL EXCEDENTE

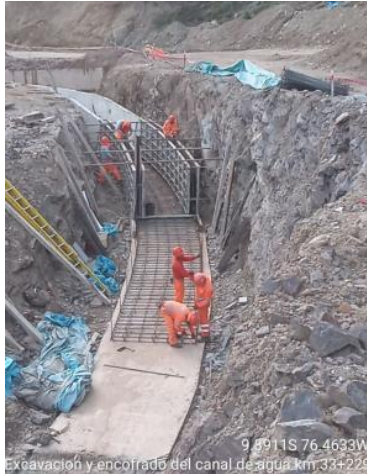
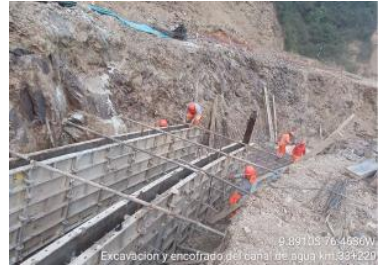
PROGRESIVA: KM 33+229

CONSTRUCCIÓN DE CANAL DE CONCRETO ARMADO
