BITACORA ELECTRÓNICA DE OBRA

NUMERO DE INFORME No. 059-2023
 CONTRATO DE OBRA: No. 103-2019-MTC/ 20 de fecha 24/09/2019
 EMPRESA CONTRATISTA: CHINA ROAD AND BRIDGE CORPORATION SUCURSAL PERU
 OBRA: SALDO DE OBRA: "MEJORAMIENTO, REHABILITACIÓN Y CONSERVACIÓN POR NIVELES DE SERVICIO Y OPERACIÓN DEL CORREDOR VIAL, LIMA – CANTA – HUAYLLAY –DV. COCHAMARCA – EMP.PE 3N" (SALDO DE OBRAS INICIALES (OI) TRAMO 2 CANTA - HUALLAY LONGITUD: 95.2 KMS.
 MONTO DE OBRAS INICIALES : 338,725,656.80
 SUPERVISOR: CONSORCIO CESEL - CAL Y MAYOR
 CONTRATO DE CONSULTORIA DE OBRA N° 077-2014-MTC/20) ADENDA No. 4 DE FECHA,24-09-2019 LA OBRA ACTUALMENTE ESTA EN ACTIVIDAD ,
 VISITA DE SEGUIMIENTO Y MONITOREO A LAS OFICINAS DE LA SUPERVISION
 VISITA DE SEGUIMIENTO Y MONITOREO AL TRAMO 2 (OBRAS INICIALES): DESDE KM. 0+000 AL KM 95+200 (HUALLAY).

Panel Fotográfico de la Bitacora de Obras

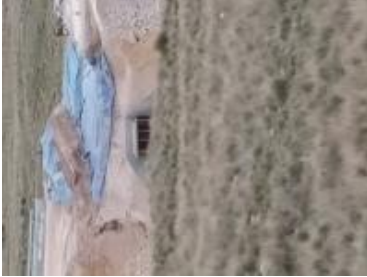
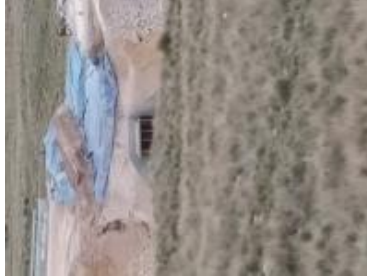
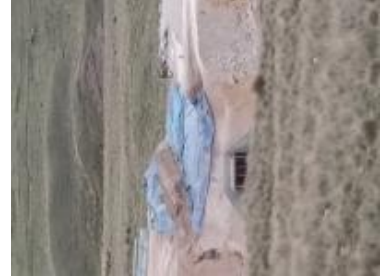
PROGRESIVA KM. 94+180

VISITA DE SEGUIMIENTO Y MONITOREO AL TRAMO 2 (OBRAS INICIALES): CONTINUACION DE RELLENO EN LOS LADOS DE LA ALCANTARILLA MARCO (PASE DE ANIMALES)

En la progresiva Km. 94+180 se realiza visita de seguimiento al sitio donde se ha construido alcantarilla marco para el pase de animales del sector, donde se continua con la construcción de relleno, se utiliza retroexcavadora , una compactadora de rodillo , mini compactadora de rodillo y herramientas menores, trabajan 1 capataz, 3 operadores, 8 obreros

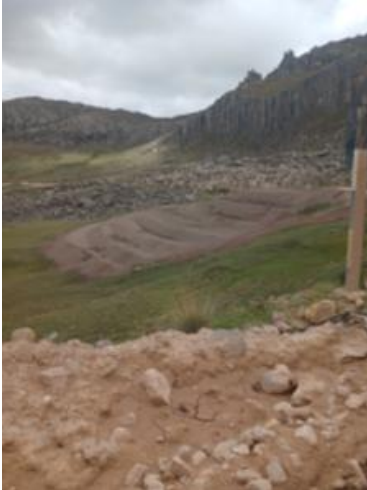
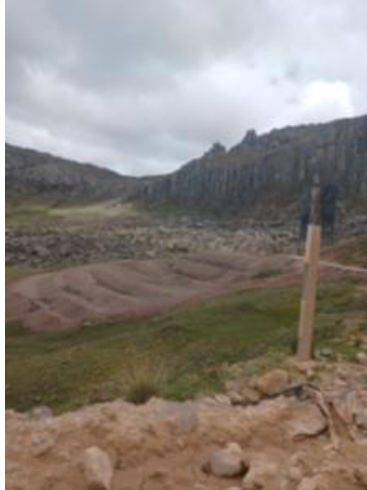
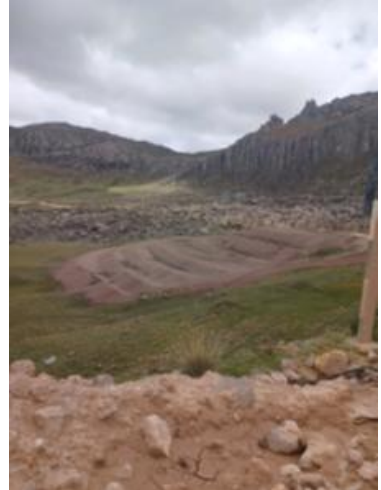
PROGRESIVA KM. 95+750
VISITA DE SEGUIMIENTO Y MONITOREO AL TRAMO 2 (OBRAS INICIALES); DME KM. 95-750

En la progresiva KM. 95+750 en la zona alta del Poblado de Huallay m se ubica el DME KM. 95+750 donde se requiere la atención puesto que se observa mucha humedad en sus plataformas, es necesario la construcción de sistema de drenaje.

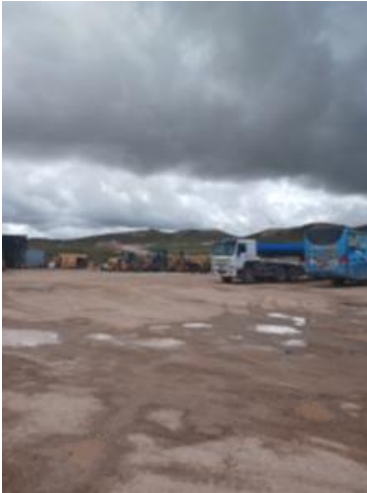
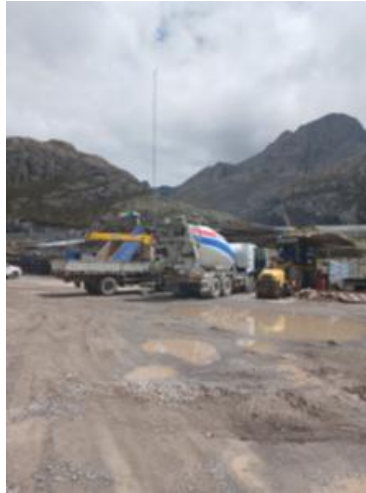
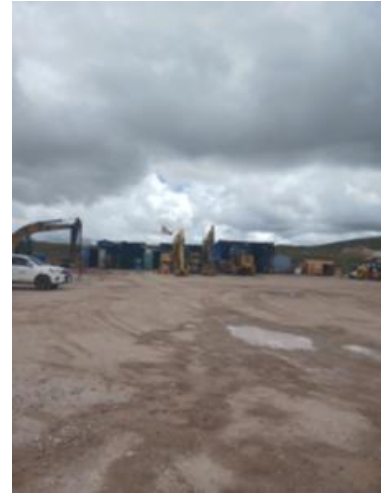
KM. 80+200
VISITA DE SEGUIMIENTO Y MONITOREO AL TRAMO 2 (OBRAS INICIALES): TALLER Y DEPOSITO
DEL CONTRATISTA

En la progresiva Km. 80+200 se realiza visita de seguimiento y monitoreo a las áreas auxiliares donde se visita un taller y deposito del contratista, donde se evidencia los talleres, depositos, equipos y maquinarias que estan dañados.

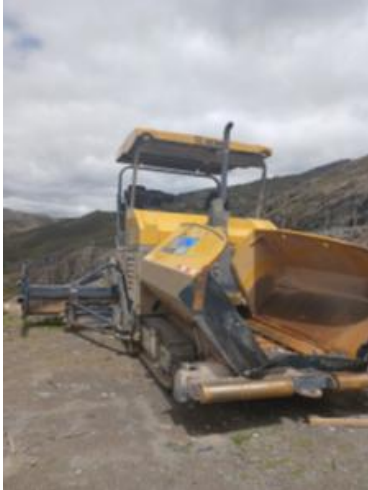
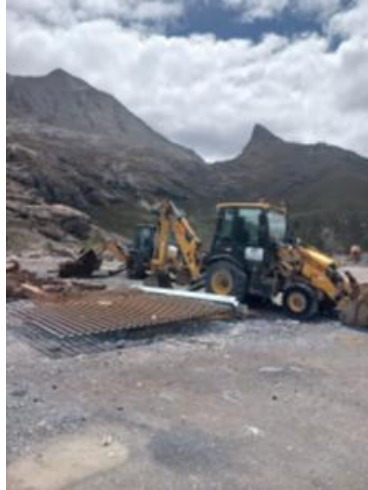
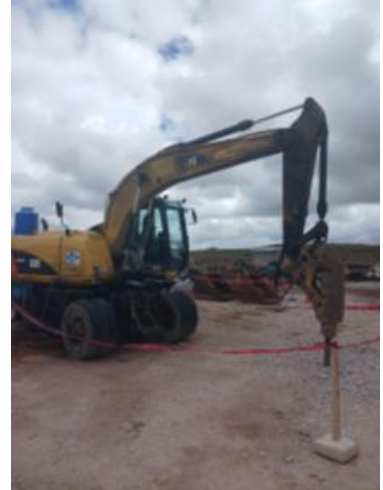
KM. 68+000
VISITA DE SEGUIMIENTO Y MONITOREO AL TRAMO 2 (OBRAS INICIALES): MAQUINARIAS Y EQUIPOS

En la progresiva Km. 68+000 se realiza visita de seguimiento y monitoreo a los recursos del contratista, donde se evidencia los equipos y maquinarias estan estacionados en las areas auxiliares

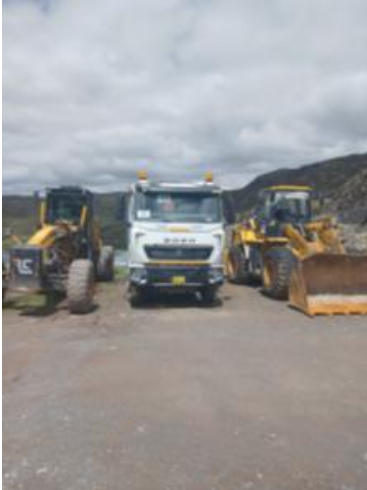
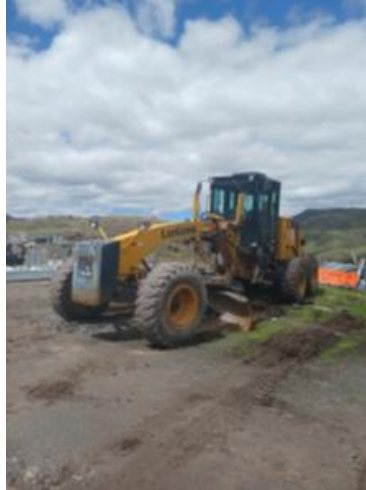
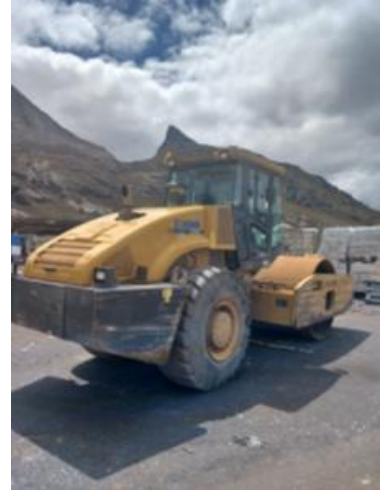
KM. 68+000
VISITA DE SEGUIMIENTO Y MONITOREO AL TRAMO 2 (OBRAS INICIALES): MAQUINARIAS Y EQUIPOS

En la progresiva Km. 68+000 se realiza visita de seguimiento y monitoreo a los recursos del contratista, donde se evidencia los equipos y maquinarias estan estacionados en las areas auxiliares

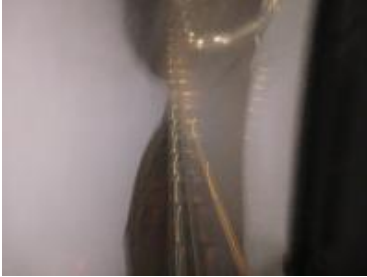
PROGRESIVA KM. 42+000
VISITA DE SEGUIMIENTO Y MONITOREO AL TRAMO 2 (OBRAS INICIALES): VISTA DE LA PISTA EN
HORAS NOCTURNAS

En las progresiva Km. 42+'000 se realiza visita de seguimiento y monitoreo al tramo 2 (obras iniciales) se realiza el recorrido de regreso en horas nocturnas, donde se aprecia las condiciones de la via, donde funcionan las marcas, capta faros y tachas en la via. Es necesario completar la colocación de capta faros, tachas y el marcado de la via en las progresivas Km. 0+000 al km 20+000, la mayoría de las barreras de seguridad colocadas, no tienen capta faros y tachas, la pintura de trafico necesitan ser repintados.

Se recomienda al contratista la colocación de capta faros, tachas y el remarcado de la vía entre el Km. 0+000 al KM. 20+000 , puesto que esta zona se forma mucha neblina donde la visibilidad es casi nula, es necesario que las marcas, capta faros y tachas estén en buenas condiciones hasta el KM. 42 (zona de neblina)
