BITACORA ELECTRÓNICA DE OBRA

NUMERO DE INFORME No. 060-2023
CONTRATO DE OBRA: No. 103-2019-MTC/ 20 de fecha 24/09/2019
EMPRESA CONTRATISTA: CHINA ROAD AND BRIDGE CORPORATION SUCURSAL PERU
OBRA: SALDO DE OBRA: "MEJORAMIENTO, REHABILITACIÓN Y CONSERVACIÓN POR NIVELES DE SERVICIO Y OPERACIÓN DEL CORREDOR VIAL, LIMA – CANTA – HUAYLLAY –DV. COCHAMARCA – EMP.PE 3N" (SALDO DE OBRAS INICIALES (OI) TRAMO 2 CANTA - HUALLAY LONGITUD: 95.2 KMS.
MONTO DE OBRAS INICIALES : 338,725,656.80
SUPERVISOR: CONSORCIO CESEL - CAL Y MAYOR
CONTRATO DE CONSULTORIA DE OBRA N° 077-2014-MTC/20) ADENDA No. 4 DE FECHA,24-09-2019 LA OBRA ACTUALMENTE ESTA EN ACTIVIDAD ,
VISITA DE SEGUIMIENTO Y MONITOREO A LAS OFICINAS DE LA SUPERVISION
VISITA DE SEGUIMIENTO Y MONITOREO AL TRAMO 2 (OBRAS INICIALES): DESDE KM. 0+000 AL KM 95+200 (HUALLAY).

Panel Fotográfico de la Bitacora de Obras

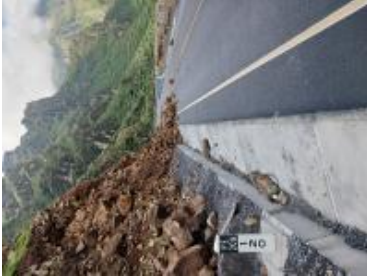
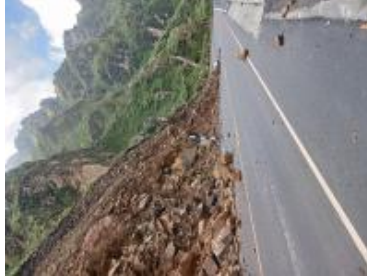
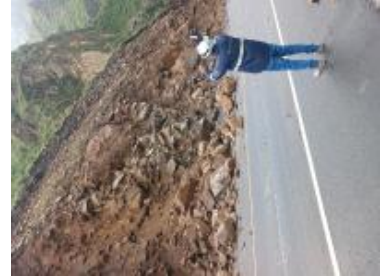
PROGRESIVA KM. 24+040
VISITA DE SEGUIMIENTO Y MONITOREO AL TRAMO 2 (OBRAS INICIALES):

En la progresiva KM. 24+040 se realiza visita de seguimiento y monitoreo al tramo 2 (obras iniciales) donde se aprecia un derrumbe ocurrido la noche de ayer, es necesario la activación del equipo de emergencia del contratista.

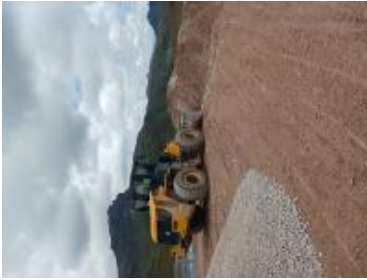
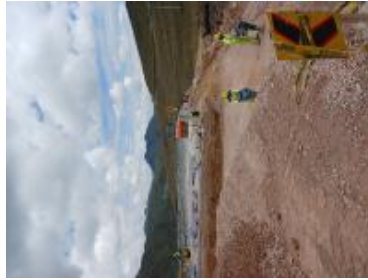
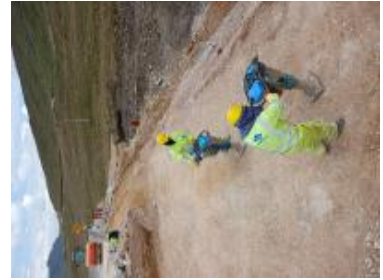
PROGRESIVA KM. 94+180

En la progresiva Km. 94+180 se realiza visita de seguimiento al sitio donde se ha construido alcantarilla marco para el pase de animales del sector, donde se continua con la construcción de relleno, se utiliza un cargador frontal, una retroexcavadora, una compactadora de rodillo , mini compactadora de rodillo , 3 vibro apisonadores y herramientas menores, trabajan 1 capataz, 4 operadores, 4 obreros 2 vigias
VIS

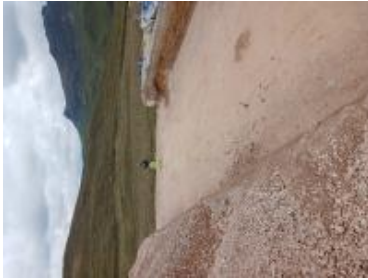
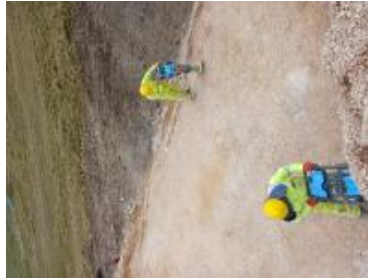
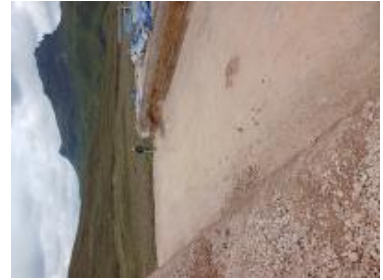
PROGRESIVA KM. 94+180

En la progresiva Km. 94+180 se realiza visita de seguimiento al sitio donde se ha construido alcantarilla marco para el pase de animales del sector, donde se continua con la construcción de relleno, se utiliza un cargador frontal, una retroexcavadora, una compactadora de rodillo , mini compactadora de rodillo , 3 vibro apisonadores y herramientas menores, trabajan 1 capataz, 4 operadores, 4 obreros 2 vigias , Se ha realizado las pruebas de compactación y se continuara con la colocación y compactación de material de relleno.

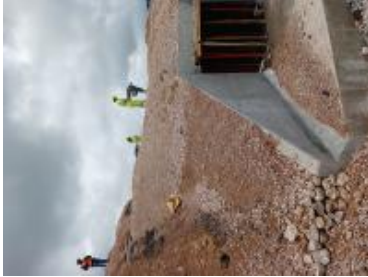
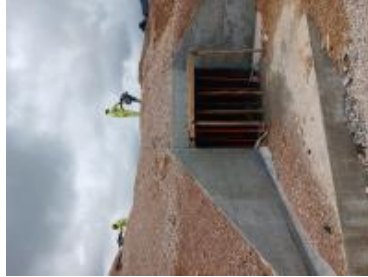
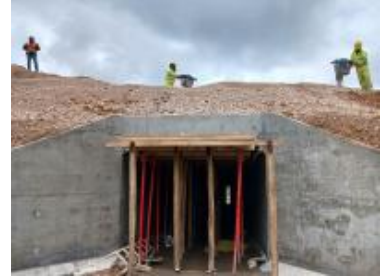
PROGRESIVA KM. 94+180

En la progresiva Km. 94+180 se realiza visita de seguimiento al sitio donde se ha construido alcantarilla marco para el pase de animales del sector, donde se continua con la construcción de relleno, se utiliza un cargador frontal, una retroexcavadora, una compactadora de rodillo , mini compactadora de rodillo , 3 vibro apisonadores y herramientas menores, trabajan 1 capataz, 4 operadores, 4 obreros 2 vigias (VISTA DESDE ABAJO)

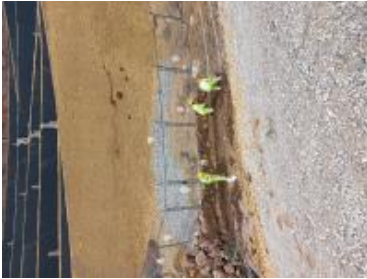
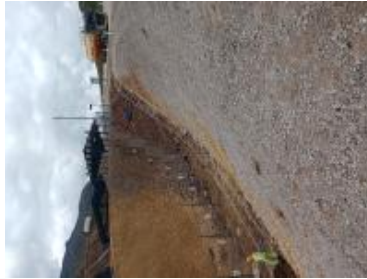
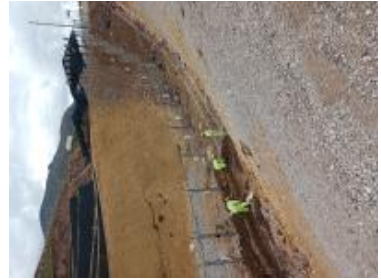
PROGRESIVA KM. 95+100 A KM. 95+150

Entre la progresiva KM. 95+100 a KM. 95+150 se realiza la excavación a mano donde se realizara la construcción de zanjas de drenaje en el lado derecho a la vía. Se utiliza herramientas menores y trabajan 1 capataz y 3 obreros

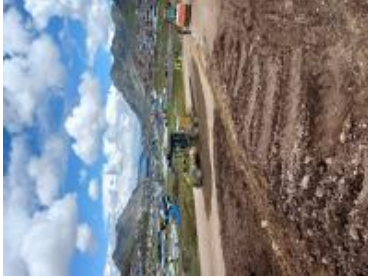
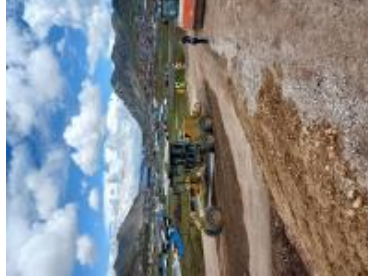
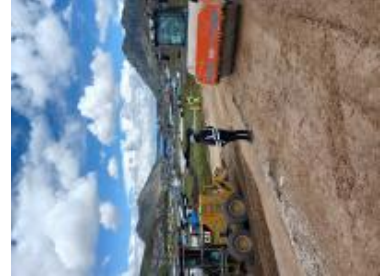
PROGRESIVA KM. 95+248

En la progresiva KM. 95+248 se realiza visita de seguimiento y monitoreo al tramo 2 (obras iniciales) donde se visita al sitio donde realizan la construcción de relleno de terraplén en vía de acceso, ubicado en el lado izquierdo de la vía principal, se realiza el acceso en una longitud de 60 metros. Se utiliza una motoniveladora, una compactadora de rodillo y un camión cisterna , trabajan 1 capataz,2 operadores, 1 chofer, 2 obreros, 2 vigías,

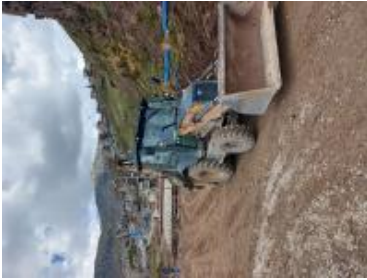
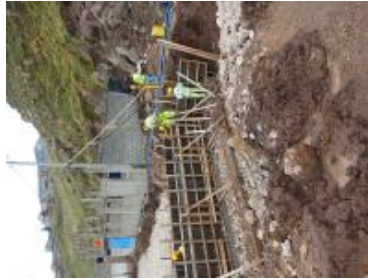
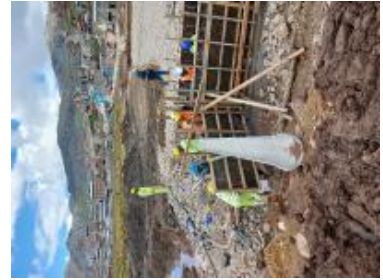
En lam progresiva KM. 95+405 se realiza la construcción de alcantarilla marco de 1x1 donde ya se ha realizado la excavación y colocación del solado de concreto, se realiza el encofrado y la colocación del acero de refuerzo, trabajan 1 capataz, 8 oficiales , La supervisión revisa las labores en ejecución . hoy se tiene planificado el vaciado de la base de la alcantarilla marco.

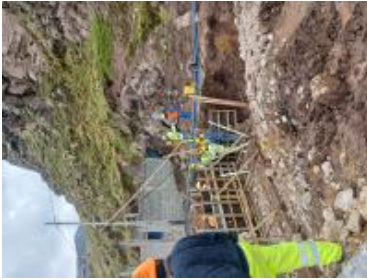
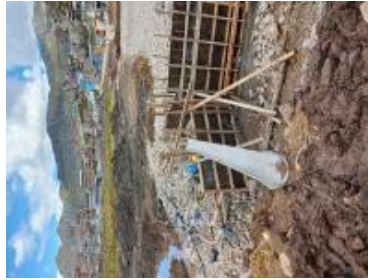
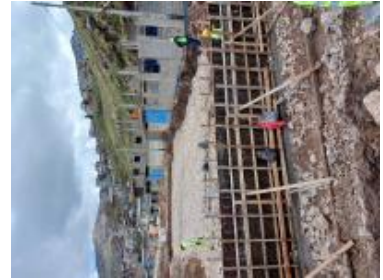
PROGRESIVA KM. 95+405

En la progresiva KM. 95+405 se realiza la construcción de alcantarilla marco de 1x1 donde ya se ha realizado la excavación y colocación del solado de concreto, se realiza el encofrado y la colocación del acero de refuerzo, trabajan 1 capataz, 8 oficiales , La supervisión revisa las labores en ejecución . hoy se tiene planificado el vaciado de la base de la alcantarilla marco.

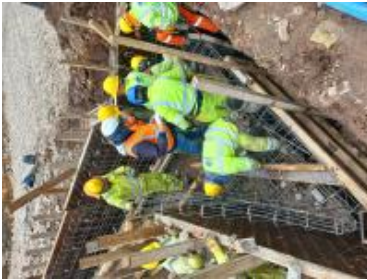
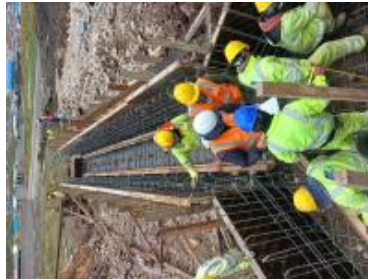
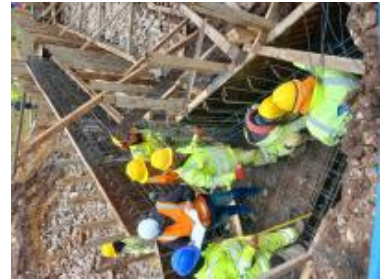
PROGRESIVA KM. 95+405

En la progresiva KM. 95+405 se realiza la construcción de alcantarilla marco de 1x1 donde ya se ha realizado la excavación y colocación del solado de concreto, se realiza el encofrado y la colocación del acero de refuerzo, trabajan 1 capataz, 8 oficiales , La supervisión revisa las labores en ejecución . hoy se tiene planificado el vaciado de la base de la alcantarilla marco. la supervisión revisa la colocación de acero, espesores y alturas del encofrado para dar autorización a la liberación para iniciar el vaciado de la base de la alcantarilla marco.

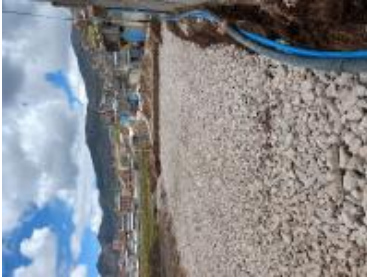
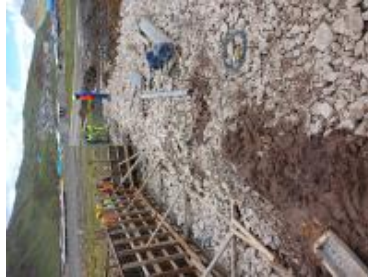
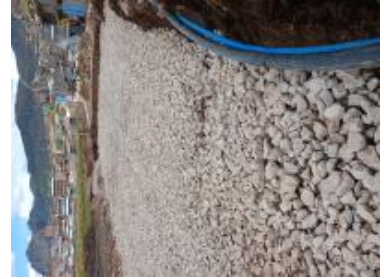
En las progresivas Km. 94+405 alm 94+500 se ha realizado la excavación de este tramo y se ha realizado la colocación de enrocado ,

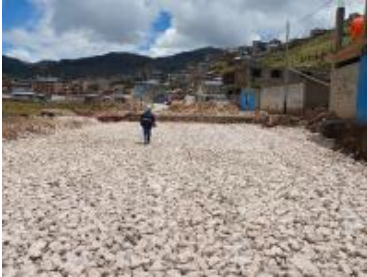
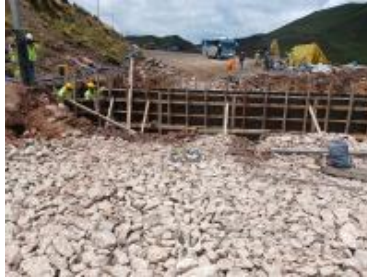
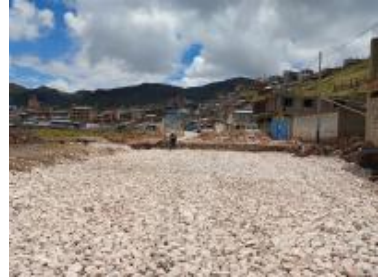
En las progresivas Km. 94+405 alm 94+500 se ha realizado la excavación de este tramo y se ha realizado la colocación de enrocado ,

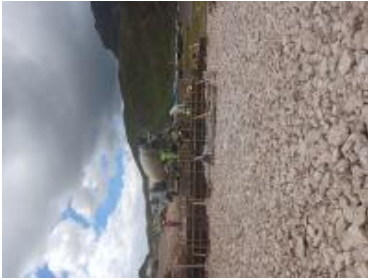
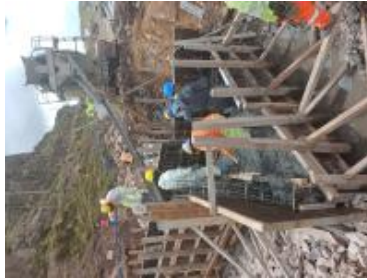
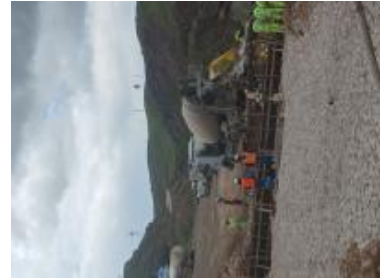
En la progresiva KM. 95+405 se realiza la construcción de alcantarilla marco de 1x1 donde ya se ha realizado la excavación y colocación del solado de concreto, se realizo el encofrado y la colocación del acero de refuerzo, Actualmente se realiza el vaciado de la base de la alcantarilla marco, Se utiliza 2 camiones mixer, 2 vibradores de concreto y herramientas menores, trabajan 1 capataz, 8 oficiales

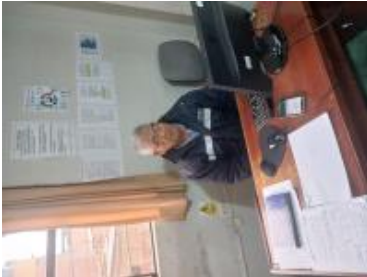
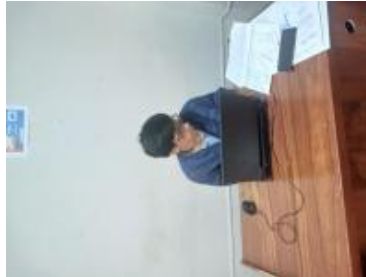
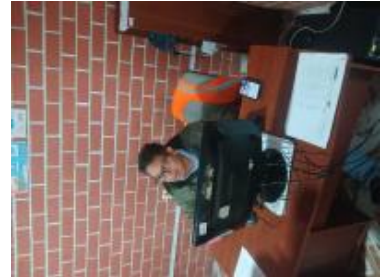
En el poblado de canta se realiza visita a las oficinas de la supervisión donde se busca el cuaderno de obra, hoy no se logro acceso al mismo porque esta en manos de la Contratista, se aprecia los recursos de la Supervisión
