BITACORA ELECTRÓNICA DE OBRA

Confirma Bitacora:	Nro Informe:	Fecha Informe:	Nombre De La Obra:	Personal Encargado:
Si	145-2023-MTC/20.9-Igm	04-12-2023	HUANUCO - LA UNION - HUALLANCA, TR 3	LUZMILA GUERRA MOTTA

OBRA: MEJORAMIENTO, CONSERVACIÓN POR NIVELES DE SERVICIO Y OPERACIÓN DEL CORREDOR VIAL: HUÁNUCO – LA UNIÓN – HUALLANCA DV. ANTAMINA / EMP. PE-3N (TINGO CHICO) – NUEVAS FLORES – LLATA – ANTAMINA, TRAMO III DEL KM. 102+819 AL KM. 150+421

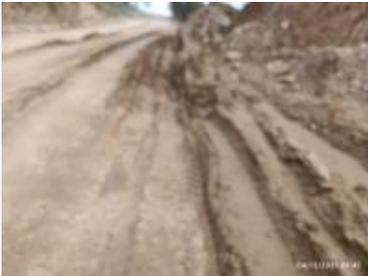
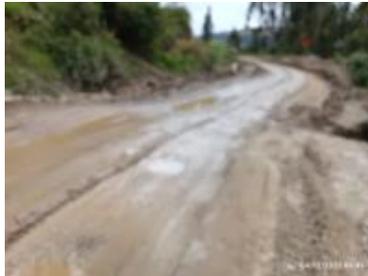
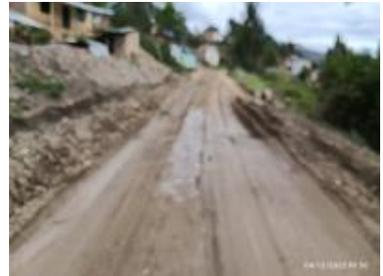
Durante la inspección física se verifica el estado situacional de la vía:

- En diferentes sectores no pavimentados la plataforma de rodadura presenta: depresiones, erosiones, baches, empozamientos de agua, falta de cunetas provisionales en zonas de corte, señalización de obra aparentemente insuficiente, derrumbe sin señalización, entre otros.
- En diferentes sectores pavimentados la plataforma de rodadura presenta: derrumbe sin señalización, cunetas colmatadas, residuos de material pétreo que en muchos casos cubren la plataforma de la vía, señalización de obra aparentemente insuficiente, entre otros.

Sin embargo, a la fecha el mantenimiento de tránsito temporal y seguridad vial en el prisma de fundación de la carretera es escaso o nulo, pese a que de forma mensual se realiza la valorización y por tanto el pago de la partida 103.A Mantenimiento de tránsito temporal y seguridad vial.

Al respecto, se ha solicitado de forma reiterada al Contratista la ejecución de la partida 103.A Mantenimiento de tránsito temporal y seguridad vial y a la Supervisión de Obra se ha solicitado las acciones correctivas correspondientes en el marco de sus obligaciones contractuales.

Por lo cual, se recomienda a través de su despacho las acciones correctivas pertinentes.

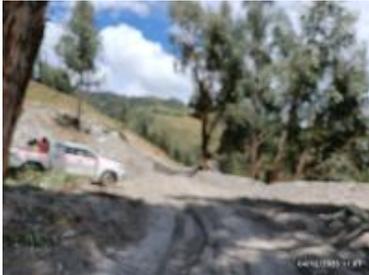
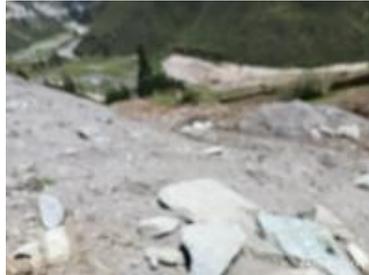
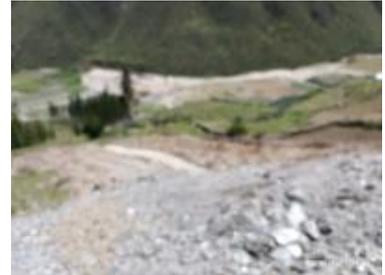
Progresiva: km 106+150 aproximadamente
900 PROTECCIÓN AMBIENTAL
Programa de abandono de obra
901.A Disposición y Conformación de Depósitos de Material Excedente

Personal aproximado verificado en el frente de trabajo: 1 Peón
Equipos aproximados verificados en el frente de trabajo: Ninguno

Actividades verificadas por personal profesional, técnico y auxiliar del Contratista y la Supervisión de Obra. Se sugirió a la Supervisión de Obra el control adecuado de los procesos constructivos descritos en el expediente técnico y los contratos de obra y consultoría, además del cumplimiento de la normativa aplicable en SST, Medio Ambiente y Social en el marco de sus obligaciones contractuales, a fin de garantizar la calidad y durabilidad de la obra. Así como la protección de la vida y el medio ambiente.

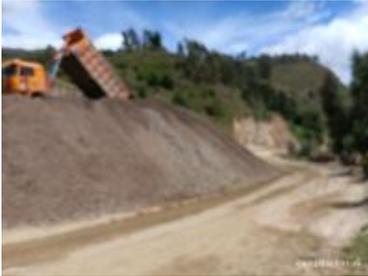
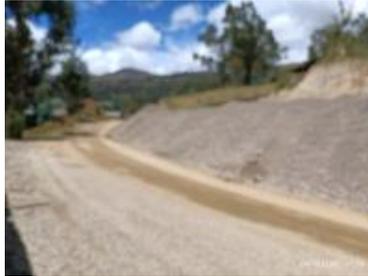
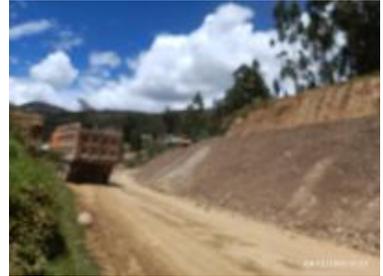
Progresiva: km 11+800 al km 112+000 aproximadamente
Disposición de material en la vía

Durante la inspección física se verifica la disposición de material pétreo en la vía de acuerdo a siguiente detalle:

- El sector presenta curva pronunciada
- El material dispuesto dificulta la visibilidad de los conductores
- No se cuenta con ningún tipo de señalética en el sector
- El ancho de la vía se ha ensanchado considerablemente.

Hechos que podrían poner en riesgo la adecuada transitabilidad de la vía.

Al respecto, se ha solicitado al Contratista y Supervisor de obra las evaluaciones y de ser el caso acciones correctivas a fin de garantizar la adecuada transitabilidad de la vía.

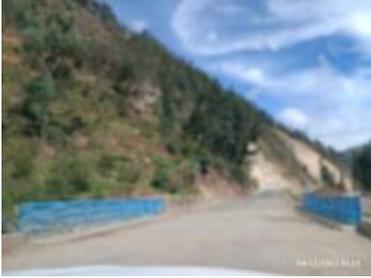
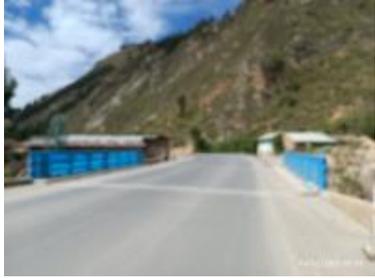
Progresivas:
km 123+169.50 – Puente Jupanhuyro
km 125+672.30 – Puente Acushagra
km 129+002.30 – Puente Agokushna

Durante la inspección física se verifica que, las barandas de los puentes Jupanhuyro, Acushagra y Agokushna las barandas se encuentran cubiertas con un plástico color azul.

Hecho que podría poner en riesgo la visibilidad de los conductores que transitan por la vía sobre todo en las noches.

- El Contratista refiere que la instalación de dichos plásticos es para protección de las barandas ya que recientemente fueron pintadas.
- La Supervisión de Obra refiere que la colocación de los plásticos en las barandas de los puentes mencionados no afectara la visibilidad de los conductores a ninguna hora del día.

Se recomienda remitir el presente Panel Fotográfico al Especialista en SSO de la DO de PVN a fin de las evaluaciones y de corresponder las acciones pertinentes.

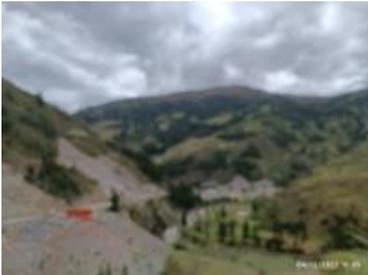
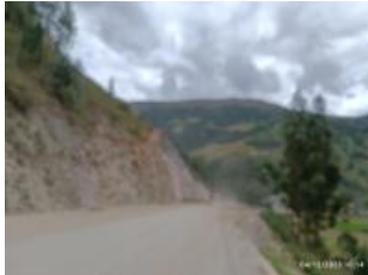
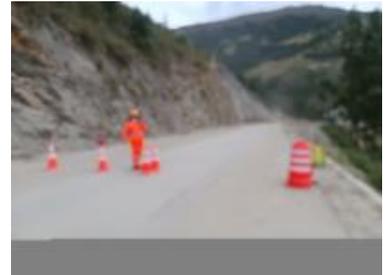
Progresiva: km 103+630 al km 103+690
200 MOVIMIENTO DE TIERRAS
202.B Excavación en Roca Suelta
202.C Excavación en Material suelto

- Personal de obra mayormente usa EPP's.
- No cuenta con agua para consumo humano
- Cuenta con baño un químico, sin embargo, el personal del frente de trabajo es masculino y femenino.
- Cuenta con depósitos para la disposición de residuos.
- No Cuenta con carpa con mesas ni bancas.
- No cuenta con estación de emergencia.
- El lavado de las portacomidas es realizado por parte de cada trabajador en campo
- No hay forma de verificar en campo los trabajos y/o controles preventivos que se pudieron a fin de evitar que se derrumbe el talud.
- No hay forma de verificar en campo la capacitación del personal que trabaja en altura.

Es preciso indicar, que en el frente de trabajo se viene laborando desde la primera semana del mes de octubre de 2023 aproximadamente, sin embargo, las anotaciones realizadas líneas arriba son semejantes a dicho periodo.

Actividades verificadas por personal profesional, técnico y auxiliar del Contratista y la Supervisión de Obra. Se sugirió a la Supervisión de Obra el control adecuado de los procesos constructivos descritos en el expediente técnico y los contratos de obra y consultoría, además del cumplimiento de la normativa aplicable en SST y Medio Ambiente en el marco de sus obligaciones contractuales, a fin de garantizar la calidad y durabilidad de la obra. Así como la protección de la vida y el medio ambiente.

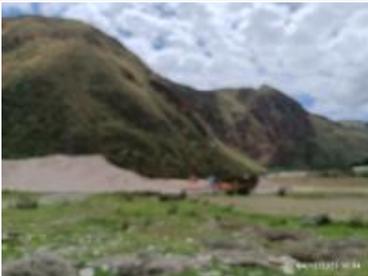
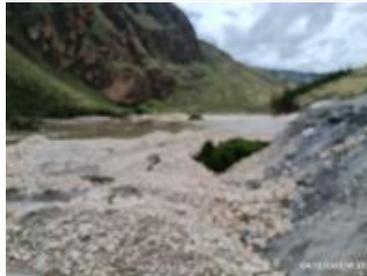
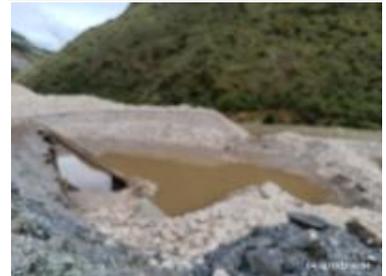
Progresiva: km 104+980
200 MOVIMIENTO DE TIERRAS
211.A Material de Cantera para Rellenos

Durante la inspección física, se verifica que debido a los efectos propios de la temporada de lluvias el volumen del río se ha incrementado considerablemente, motivo por el cual, ya no se realiza actividades relacionadas a extracción de material, sin embargo, en la plataforma del DME km 104+955 cercano a la cantera se encuentra acopiado gran cantidad de material pétreo, el cual esta en proceso de selección (zarandeo).

- Personal de obra mayormente usa EPP´s.
- Cuenta con agua para consumo humano, sin embargo, el contenedor del agua no contiene ninguna anotación (etiqueta, rotulo, inscripción, u otros) respecto a las especificaciones, características del producto
- Cuenta con baño un químico.
- Cuenta con depósitos para la disposición de residuos.
- Cuenta con carpa con mesas ni bancas.
- Cuenta con estación de emergencia.
- El lavado de las portacomidas es realizado por parte de cada trabajador en campo

Actividades verificadas por personal profesional, técnico y auxiliar del Contratista y la Supervisión de Obra. Se sugirió a la Supervisión de Obra el control adecuado de los procesos constructivos descritos en el expediente técnico y los contratos de obra y consultoría, además del cumplimiento de la normativa aplicable en SST y Medio Ambiente en el marco de sus obligaciones contractuales, a fin de garantizar la calidad y durabilidad de la obra. Así como la protección de la vida y el medio ambiente.

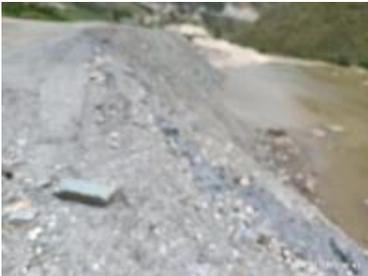
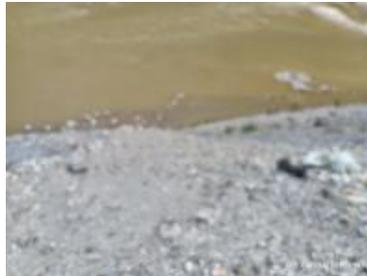
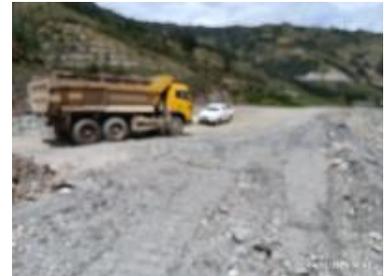
Progresiva: km 106+800
Emergencia 2
900 PROTECCIÓN AMBIENTAL
PROGRAMA DE ABANDONO DE OBRA
901.A Disposición y Conformación de Depósitos de Material Excedente

Durante la inspección física, se verifica:

- La plataforma cercana al hombro exterior del DME presenta grietas y fisuras.
- Parte del material dispuesto en el DME ha cedido y caído en el río.
- El talud inferior del DME se encuentra aledaño al cauce del río.

Hechos que podrían generar riesgos de contaminación y ensanchamiento del cauce del río.

Al respecto, se ha comunicado al Contratista y Supervisión de Obra las evaluaciones respectivas y de ser el caso las acciones correctivas inmediatas.

Se recomienda remitir el presente panel fotográfico al especialista en medio ambiente de la DO de PVN a fin de los fines correspondientes.

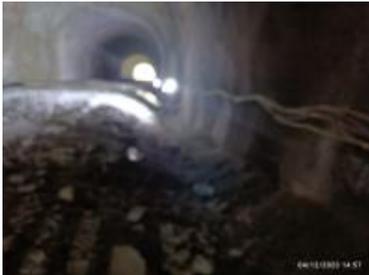
Progresiva: km 144+390 al km 144+975
TUNEL
2200ACCESOS PORTAL DE ENTRADA Y SALIDA A TUNEL
1001MOVIMIENTO DE TIERRAS (PORTAL ENTRADA/SALIDA)
501.EExcavación No Calificada para Estructuras
2500DRENAJE
204.A5Cuneta Revestidas en Concreto Tipo IV

- Personal de obra mayormente usa EPP's
- Cuenta con agua para consumo humano, sin embargo, el contenedor del agua no contiene ninguna anotación (etiqueta, rotulo, inscripción, u otros) respecto a las especificaciones, características del producto
- Cuenta con baño químico
- Cuenta con carpa con mesa
- Cuenta con estación de emergencia
- Cuenta con depósitos para la disposición de residuos
- El lavado de las portacomidas es realizado por parte de cada trabajador en campo.
- La iluminación dentro del túnel es aparentemente escasa.

Actividades verificadas por personal profesional, técnico y auxiliar del Contratista y la Supervisión de Obra. Se sugirió a la Supervisión de Obra el control adecuado de los procesos constructivos descritos en el expediente técnico y los contratos de obra y consultoría, además del cumplimiento de la normativa aplicable en SST y Medio Ambiente en el marco de sus obligaciones contractuales, a fin de garantizar la calidad y durabilidad de la obra. Así como la protección de la vida y el medio ambiente.

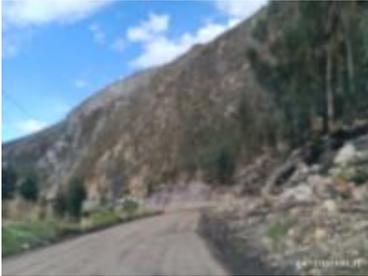
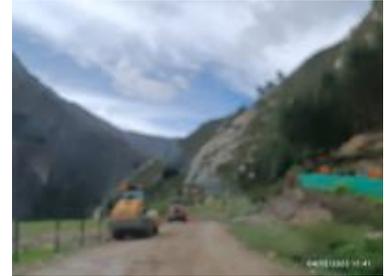
En diferentes sectores comprendidos entre el km 102+819 al km 150+421, se verifica:

- Algunos sectores en los que se presentaron deslizamientos y/o derrumbes no cuentan con señalización.
 - En diferentes sectores no pavimentados la plataforma de rodadura presenta: depresiones, erosiones, baches, empozamientos de agua, falta de cunetas provisionales en zonas de corte, señalización de obra aparentemente insuficiente, entre otros.
 - En diferentes sectores pavimentados la plataforma de rodadura presenta: derrumbes, cunetas colmatadas, residuos de material pétreo que en muchos casos cubren la plataforma de la vía, señalización de obra aparentemente insuficiente, entre otros
- Hechos que pondrían en evidencia el escaso mantenimiento rutinario que estaría realizando el Contratista en atención a sus obligaciones contractuales.

Al respecto, se ha solicitado a la Supervisión de Obra las acciones correctivas en atención a sus obligaciones contractuales, bajo responsabilidad.
