# BITACORA ELECTRÓNICA DE OBRA

| Confirma Bitacora: | Nro Informe: | Fecha Informe: | Nombre De La Obra: | Personal Encargado: |
|---|---|---|---|---|
| Si | 146-2023-MTC/209-Igm | 05-12-2023 | HUANUCO - LA UNION - HUALLANCA, TR 3 | LUZMILA GUERRA MOTTA |

OBRA: MEJORAMIENTO, CONSERVACIÓN POR NIVELES DE SERVICIO Y OPERACIÓN DEL CORREDOR VIAL: HUÁNUCO – LA UNIÓN – HUALLANCA DV. ANTAMINA / EMP. PE-3N (TINGO CHICO) – NUEVAS FLORES – LLATA – ANTAMINA, TRAMO III DEL KM. 102+819 AL KM. 150+421

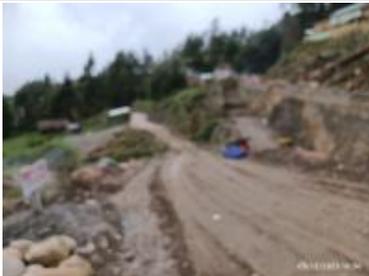
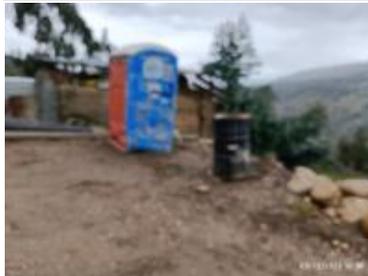
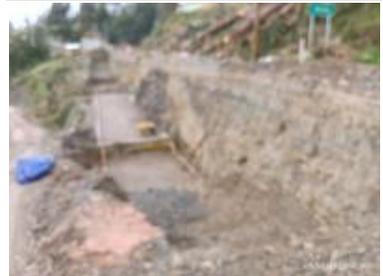
1

Progresiva: km 113+127.06 al km 113+196.22  
 Muro de sostenimiento  
 500 DRENAJE  
 503.I Encofrado y Desencofrado

- Personal de obra mayormente usa EPP´s
- No cuenta con agua para consumo humano.
- Cuenta con baño un químico
- Cuenta con depósitos para la disposición de residuos.
- No cuenta con carpa con mesas y bancas
- El lavado de las portacomidas es realizado por parte de cada trabajador en campo
- Cuenta con accesos al frente de trabajo.
- La altura de excavación es de aproximadamente 6m, realizados con un solo talud.
- Personal de obra lleno el ATS para las actividades en proceso.
- El área de trabajo se encuentra parcialmente señalizada.
- No se cuenta con controlador vial.
- No hay forma de verificar en campo los trabajos preventivos a fin de evitar que se derrumbe el talud.

Actividades verificadas por personal profesional, técnico y auxiliar del Contratista y la Supervisión de Obra. Se sugirió a la Supervisión de Obra el control adecuado de los procesos constructivos descritos en el expediente técnico y los contratos de obra y consultoría, además del cumplimiento de la normativa aplicable en SST y Medio Ambiente en el marco de sus obligaciones contractuales, a fin de garantizar la calidad y durabilidad de la obra. Así como la protección de la vida y el medio ambiente.

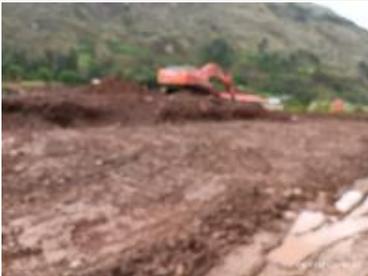
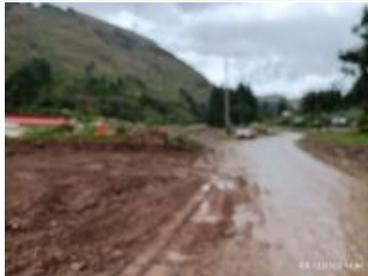
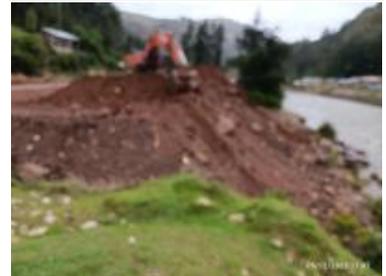
Progresiva: km 127+950  
Emergencia 3  
900 PROTECCIÓN AMBIENTAL  
PROGRAMA DE ABANDONO DE OBRA  
901.A Disposición y Conformación de Depósitos de Material Excedente

- El DME no cuenta con ningún tipo de señalética.
- El DME no se encuentra delimitado.

- Personal de obra mayormente usa EPP's
- No cuenta con agua para consumo humano.
- No cuenta con baño un químico
- No cuenta con depósitos para la disposición de residuos, sin embargo, personal de obra refiere que el Contratista les proveyó de bolsas plásticas para la disposición de los residuos.
- No cuenta con carpa con mesas y bancas, sin embargo, estas serían insuficientes para la cantidad de personas en el frente de trabajo.
- El lavado de las portacomidas es realizado por parte de cada trabajador en campo.

Actividades verificadas por personal profesional, técnico y auxiliar del Contratista y la Supervisión de Obra. Se sugirió a la Supervisión de Obra el control adecuado de los procesos constructivos descritos en el expediente técnico y los contratos de obra y consultoría, además del cumplimiento de la normativa aplicable en SST y Medio Ambiente en el marco de sus obligaciones contractuales, a fin de garantizar la calidad y durabilidad de la obra. Así como la protección de la vida y el medio ambiente.

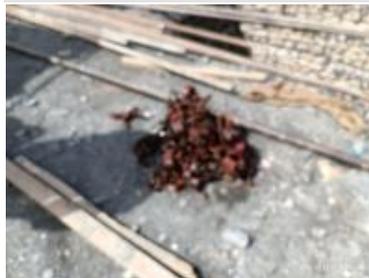
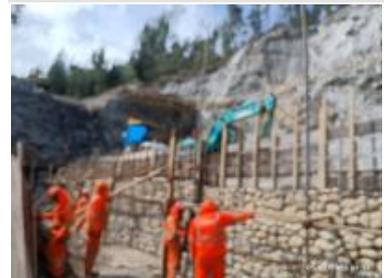
Progresiva: km 105+744.27 al km 105+774.59  
Muro de suelo reforzado  
500 DRENAJE  
511.A2Geotextil No Tejido Clase 2  
600OBRAS COMPLEMENTARIAS  
602.AGavión Tipo Caja

- Personal de obra mayormente usa EPP's
- Cuenta con agua para consumo humano, sin embargo, el contenedor del agua no contiene ninguna anotación (etiqueta, rotulo, inscripción, u otros) respecto a las especificaciones, características del producto.
- Cuenta con baño un químico
- Cuenta con depósitos para la disposición de residuos.
- Cuenta con carpa con mesas y bancas, sin embargo, estas serían insuficientes para la cantidad de personas en el frente de trabajo.
- Cuenta con estación de emergencia.
- El lavado de las portacomidas es realizado por parte de cada trabajador en campo
- No hay forma de verificar en campo los trabajos preventivos a fin de evitar derrumbe el talud.
- Cuenta con accesos al frente de trabajo.

Actividades verificadas por personal profesional, técnico y auxiliar del Contratista y la Supervisión de Obra. Se sugirió a la Supervisión de Obra el control adecuado de los procesos constructivos descritos en el expediente técnico y los contratos de obra y consultoría, además del cumplimiento de la normativa aplicable en SST y Medio Ambiente en el marco de sus obligaciones contractuales, a fin de garantizar la calidad y durabilidad de la obra. Así como la protección de la vida y el medio ambiente.

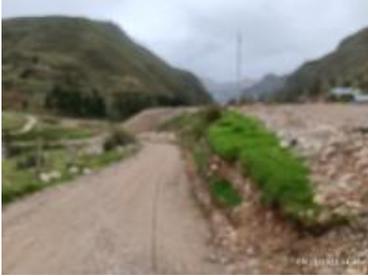
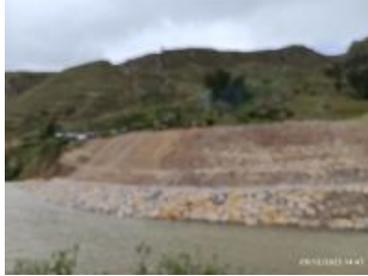
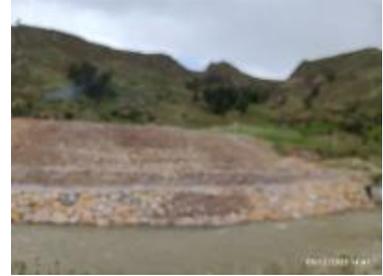
4

Progresiva: km 134+600  
DME  
PAO N° 04

Durante la inspección física se verifica que en el DME ubicado en el sector km 134+600 se ejecutaron partidas relacionadas a la conformación en DME, accesos, enrocado y directamente relacionadas por proceso constructivo.

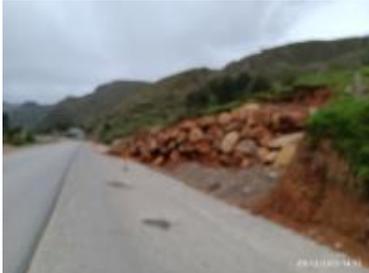
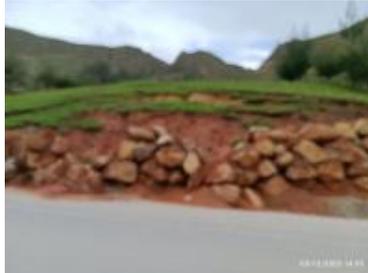
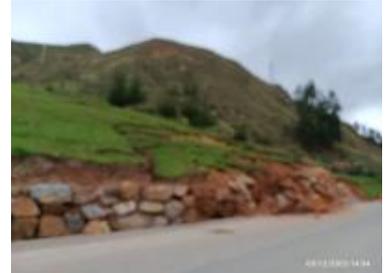
5

Progresiva: km 134+830 al km 134+870  
Asentamiento de talud superior - LI

Durante la inspección física se verifica que el talud superior lado izquierdo ubicado en el sector km 134+830 al km 134+870 se encuentra en proceso de asentamiento.

Previamente en este sector fue construido un enrocado, el cual, ha cedido, producto aparentemente del empuje de suelos.

Parte del material se encuentra en la plataforma de rodadura, sin embargo, en el sector no se verifica señalización alguna.

Se recomienda la participación en el ámbito de la obra de los especialistas en geología y geotecnia de la DO y de la DCC de PVN a fin de que pudieran evaluar los asentamientos que se vienen presentando en taludes de sectores ya pavimentados, entre otros el descrito en el panel fotográfico N° 5.

Al respecto, se ha recomendado al Contratista y Supervisión de Obra las evaluaciones del caso a fin de plantear alternativas de estabilización del talud, así como medidas de seguridad oportunas a fin de garantizar la transitabilidad vehicular en el sector.

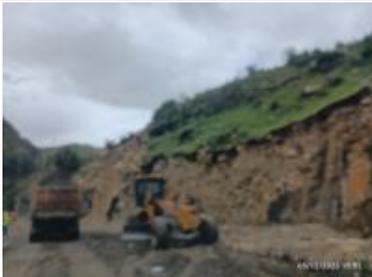
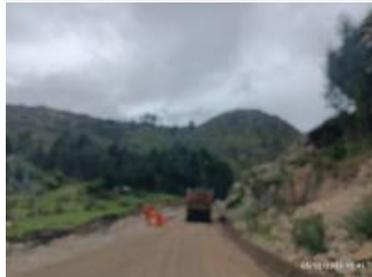
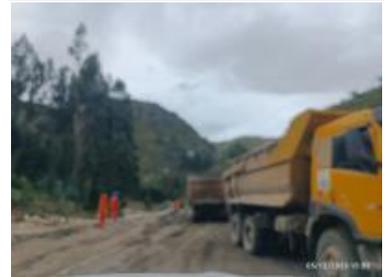
6

Progresiva: 149+000 al km 150+421 aproximadamente  
100 OBRAS PRELIMINARES  
103.A Mantenimiento de Transito Temporal y Seguridad Vial
