BITACORA ELECTRÓNICA DE OBRA

INFORME Y/O REPORTE N°154_CONTRATO N°68-2023-MNT. TÚNEL MACHUPICCHU/NSCP.2023.

Obra: "MEJORAMIENTO DE LA CARRETERA SANTA MARÍA - SANTA TERESA - PUENTE HIDROELÉCTRICA MACHUPICCHU, ITEM B.- CONSTRUCCIÓN DE TÚNEL Y ACCESOS".

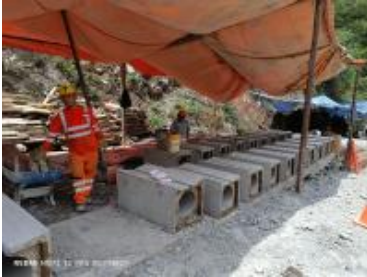
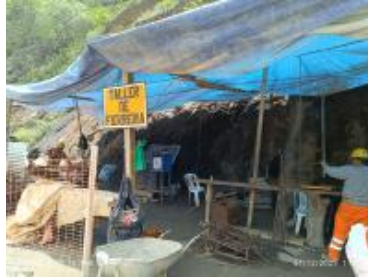
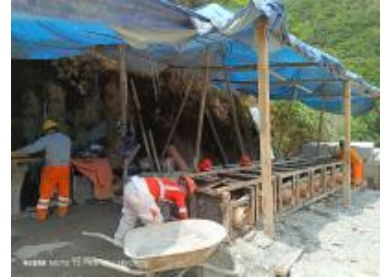
PROGRESIVA: KM6+260 (ACCESO PROVISIONAL AL TÚNEL)
TALLER PROVISIONAL DE CARPINTERÍA METÁLICA Y DE MADERA.
VACIADO DE CONCRETO PARA CAJAS CAZ

SE APRECIA QUE AL DÍA SE EJECUTA 10 UNIDADES DE CAZ PREFABRICADOS.
MO: 1 ESPECIALISTA DE OBRAS DE ARTE, 1 INGENIERO ASISTENTE DE OBRAS DE ARTE, 1
CAPATAZ, 1 OPERADOR, 3 OPERARIOS, 2 OFICIALES.
EM: 1 AMOLADORA, 1 MIXER, 1 VIBRADORA PARA CONCRETO.

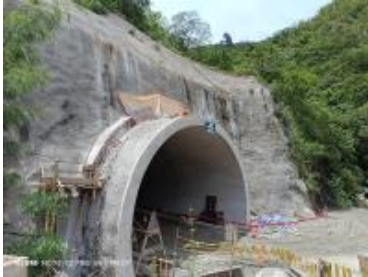
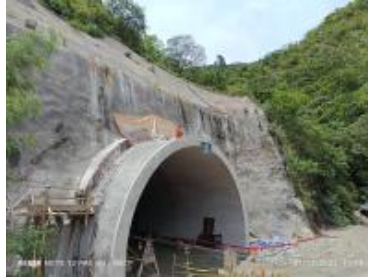
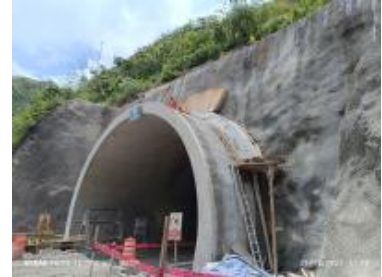
PROGRESIVA: KM6+240
DESENCOFRADO, SOLAQUEO DE LA VIGA (COLLARÍN) DEL FALSO TÚNEL DE ENTRADA.

MO: 1 OPERARIO, 1 OFICIAL.
EM: HERRAMIENTAS MANUALES.

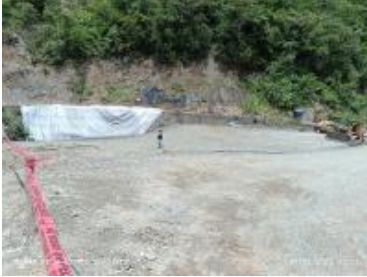
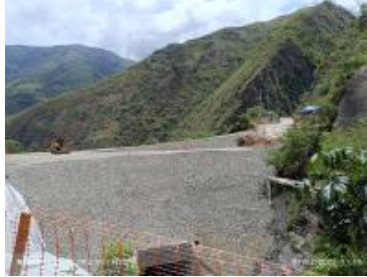
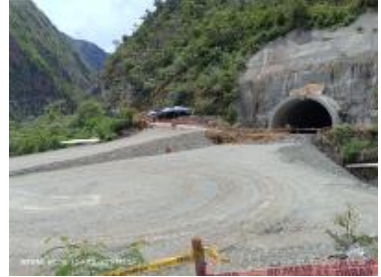
PROGRESIVA: KM6+200
CONFORMACIÓN DE RELLENO DE ALCANTARILLA MCA 5x5M.

A HORAS DE LA MAÑANA NO SE APRECIA ACTIVIDAD EN ESTE FRENTE, POR COLMATACIÓN DEL TERRENO.
FALTA RELLENAR 2 CAPAS DE 15 CM.

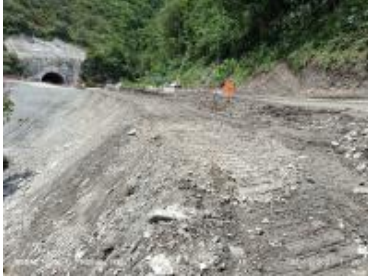
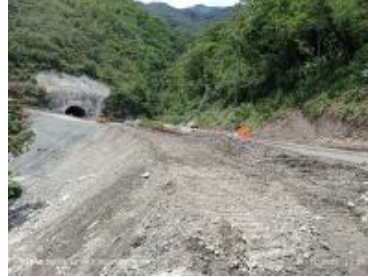
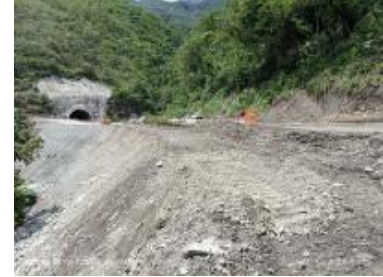
PROGRESIVA: KM6+080
CONFORMACIÓN DEL ACCESO DE ENTRADA AL TÚNEL,
INSPECCIÓN DE LAS ACTIVIDADES POR LA SUPERVISIÓN.

MO: 2 AUXILIARES TOPOGRAFÍA SUPERVISIÓN, 1 INGENIERO ASISTENTE DE OBRAS DE ARTE, 1 INGENIERO ASISTENTE DE CONTROL DE CALIDAD, 2 TÉCNICOS DE LABORATORIO, 1 CAPATAZ, 1 PERSONAL DE PISO, 5 OPERADORES.
EM: 1 EXCAVADORA SOBRE ORUGA, 1 RODILLO, 1 TRACTOR SOBRE ORUGA, 2 VOLQUETES, 1 ESTACIÓN TOTAL, HERRAMIENTAS MANUALES.

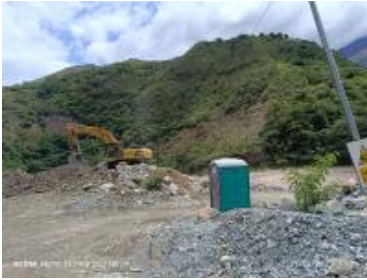
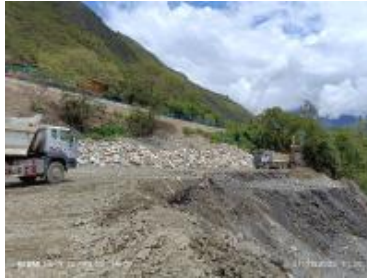
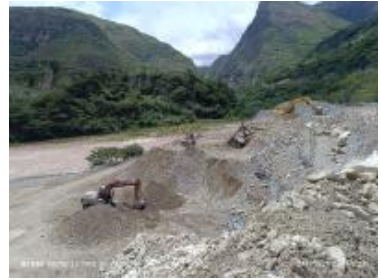
PROGRESIVA: KM 4+980
ELIMINACIÓN DE MATERIAL EXCAVADO PROVENIENTE DE LOS TRABAJOS EN TÚNEL.
ZARANDEO PARA MATERIAL DE RELLENO.
TRANSPORTE DE MATERIAL DE RELLENO PARA LA CONFORAMCIÓN DEL ACCESO DE ENTRADA AL TÚNEL.
TRANSPORTE DE AGREGADO FINO (CHANCADO) ACOPIADO, HACIA LA PLANTA DE CONCRETO.

MO: 1 PREVENCIÓNISTA (SSOMA), 1 CAPATAZ, 14 OPERADORES, 1 PERSONAL DE PISO, 1 VIGÍA O CONTROLADOR.
EM: 3 EXCAVADORAS SOBRE ORUGA, 9 VOLQUETES, 2 CARGADOR FRONTAL.

- Teniendo en cuenta las constantes precipitaciones pluviales (lluvias de moderada a alta intensidad) se recomienda prevenir la seguridad en el DME KM4+980.

- Se recomienda prevenir la seguridad en el DME KM4+980 teniendo en cuenta las constantes precipitaciones pluviales (lluvias de moderada a alta intensidad) y demás actividades al interior y exterior del Túnel.

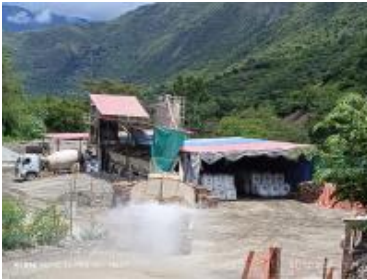
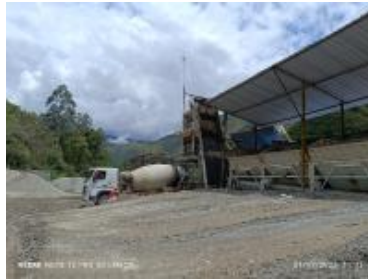
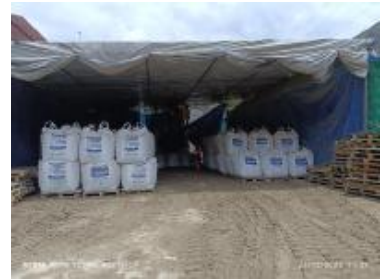
PLANTA DE CONCRETO: PRODUCCIÓN DE CONCRETO, PRODUCCIÓN DE SHOTCRETE PARA EL TÚNEL.

SE APRECIA QUE, LOS COLABORADORES QUE ESTAN DIRECTAMENTE EN CONTACTO CON LOS INSUMOS PARA LA MEZCLA DE CONCRETO Y SHOTCRETE, SIN RESPIRADORES (FULL FACE).

SE APRECIA ABASTECIMIENTO DE CEMENTO.

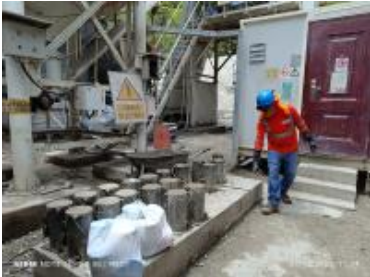
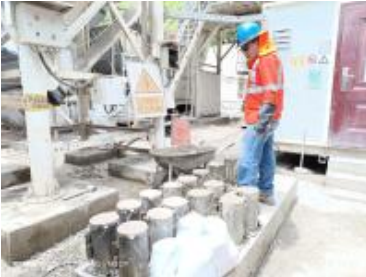
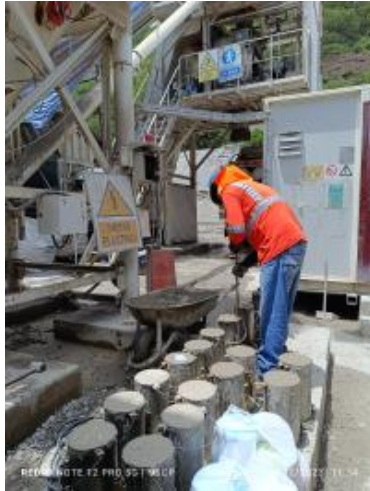
PROGRESIVA: KM4+980
PLANTA DE CONCRETO: CONTROL DE CALIDAD DE LA PRODUCCIÓN DE CONCRETO, PRODUCCIÓN DE SHOTCRETE PARA EL TÚNEL.

MO: 1 AUXILIAR DE LABORATORIO DE CONTROL DE CALIDAD.
EM: 1 EQUIPO COMPLETO DE CONO DE ABRAMS PARA MEDIR EL SLUMP, BRIQUETAS PARA TOMA DE MUESTRAS DEL CONCRETO, HERRAMIENTAS MANUALES.

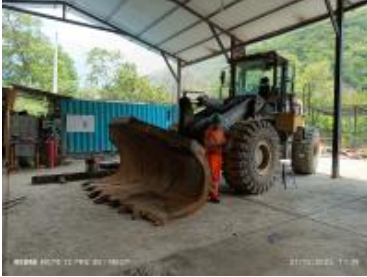
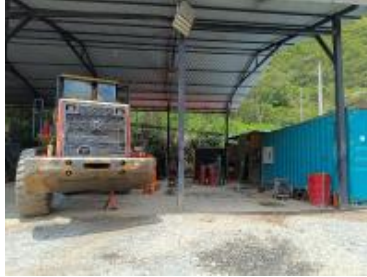
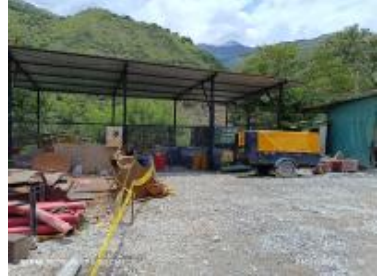
PROGRESIVA: KM4+980
PATIO DE MAQUINAS, TALLER MECÁNICO

SE APRECIA MANTENIMIENTO DE EQUIPOS.
MO: 2 MECÁNICOS, 3 AYUDANTES MECÁNICAS, 2 SOLDADORES
EM: 1 CARGADOR FRONTAL.

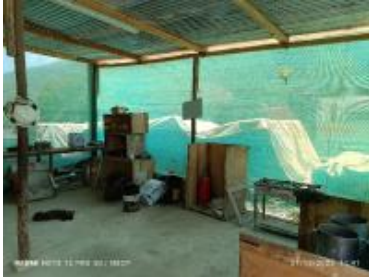
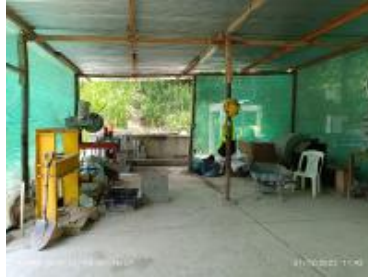
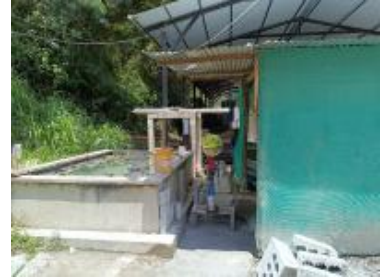
PROGRESIVA: KM 4+980
LABORATORIO DEL CONTRATISTA.

SE APRECIA LOS EQUIPOS DE MEZCLADORA DE COCRETO, EQUIPO DE DIAMANTINA, COCINAS, POZA PARA EL CURADO DE MUESTRAS DE CONCRETO Y SHOTCRETE.

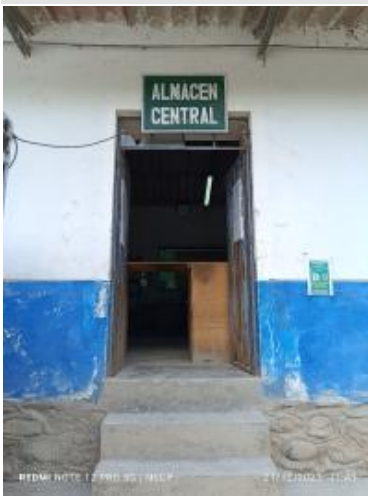
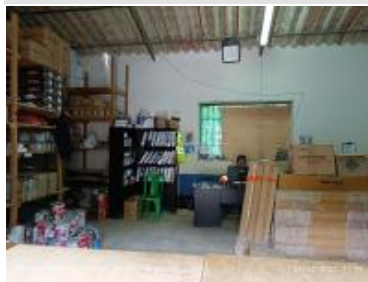
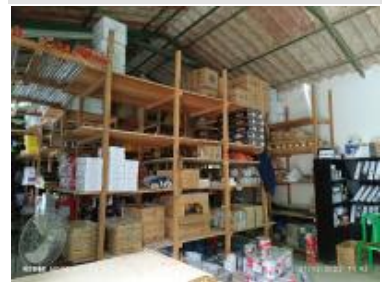
PROGRESIVA: KM4+980
ALMACÉN DE OBRA.

MO: 1 PERSONAL (ALMACENERO)

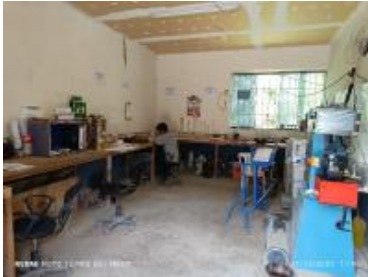
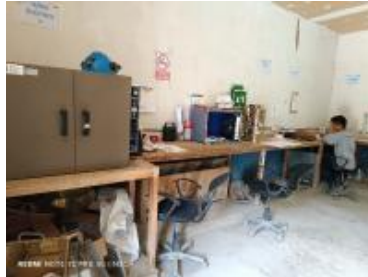
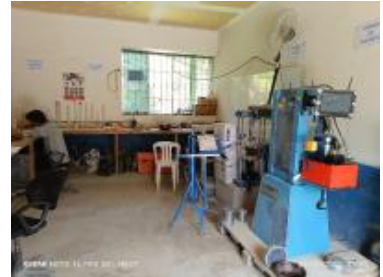
PROGRESIVA: KM 4+980
LABORATORIO DEL CONTRATISTA.

MO: 1 TÉCNICO DE LABORATORIO.
EM: 1 HORNO, MALLAS, 1 EQUIPO DE COMPRESIÓN, EQUIPOS DE DENSIDAD DE CAMPO, EQUIPO PARA ENSAYO DE LIMITE DE ATTBERGGGER, BALANZAS, EQUIPO DE COMPACTACIÓN, EQUIPO EQUIVALENTE DE ARENA.

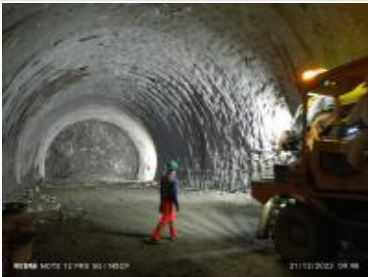
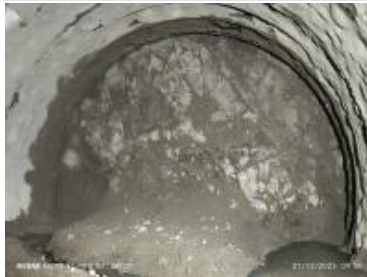
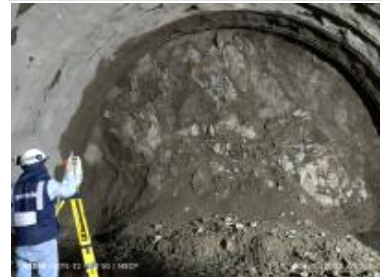
TRAMO: SALIDA-BAHÍA, LANZAMIENTO DE SHOTCRETE PK7+802.5 (FRENTE PK 7+801), ROCA TIPO IV
 EXCAVACIÓN DE ROCA TIPO IV.
 ELIMINACIÓN DE ROCA TIPO IV.
 LANZAMIENTO DE SHOTCRETE PREVENTIVO PARA REFUERZO DEL ÁREA EXCAVADA.
 PERFILADO ROCA TIPO IV.
 INSTALACIÓN DE CIMBRAS O CERCHAS, PERNOS PARA ROCA TIPO IV.
 LANZAMIENTO DE SHOTCRETE PARA REFUERZO DEL ÁREA EXCAVADA Y DE LA CIMBRA O CERCHA. (* LAS FOTOGRAFÍAS SIGUIENTES HACEN REFERENCIA A ESTA ACTIVIDAD).

SE ONSERVA TRANSICIÓN DE ROCA TIPO V A ROCA TIPO IV.
 EXCAVACIÓN DE ROCA TIPO IV DE SALIDA HACIA BAHÍA DEL TÚNEL, ELIMINACIÓN DE ROCA TIPO IV, INSTALACIÓN DE PERNOS, CIMBRAS O CERCHAS PARA ROCA TIPO IV, LUEGO DE LA VERIFICACIÓN DE LAS ACTIVIDADES Y PREVIA LA AUTORIZACIÓN DE LA SUPERVISIÓN SE PROCEDE A REALIZAR EL LANZAMIENTO DE SHOTCRETE PARA REFUERZO DEL ÁREA EXCAVADA Y DE LA CIMBRA INSTALADA.
 MO: 1 ASISTENTE DE TOPOGRAFÍA Y 1 AUXILIAR DE LA SUPERVISIÓN, 1 PREVENCIÓNISTA (SSOMA), 1 CAPATAZ, 17 OPERADORES, 6 OPERARIOS, 4 OFICIALES, 1 TÉCNICO ELECTRICISTA, 1 MECÁNICO, 1 VIGÍA, 1 TOPOGRAFO, 1 AUXILIAR DE TOPOGRAFÍA, 1 AYUDANTE DE TOPOGRAFÍA.
 EM: 1 MARTILLO HIDRÁULICO (PICOTÓN), 1 JUMBO, 1 TELEHANDLER, 1 EQUIPO ROBOTIZADO PARA LANZAMIENTO DE SHOTCRETE, 4 MIXERES, HERRAMIENTAS MANUALES, 1 ESTACIÓN TOTAL ROBÓTICA, 1 EXCAVADORA SOBRE ORUGA, 2 CARGADORES FRONTALES, 5 VOLQUETES.

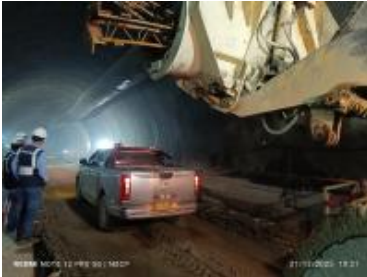
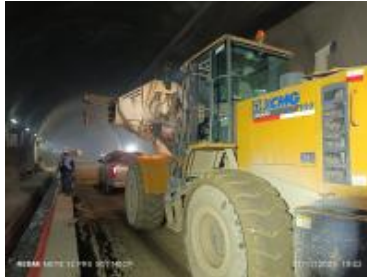
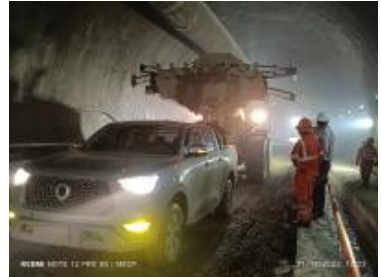
PROGRESIVA: KM7+330
ACCIDENTE EN OBRA.

A LAS 10:20 HORAS APROXIMADAMENTE, SE APRECIO UN IMPACTO ENTRE LA CAMIONETA DE LA SUPERVISIÓN (PLACA BXA-833) Y EQUIPO CARGADOR FRONTAL QUE TRANSPORTABA CIMBRAS HACIA EL PK7+713 (EN DIRECCIÓN DE BAHÍA HACIA SALIDA), OCACIONANDO DAÑOS LEVES EN LA CAPOTA DE LA CAMIONETA.

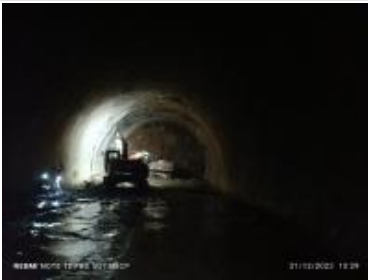
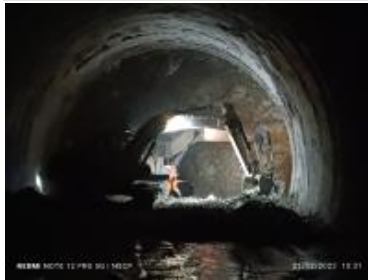
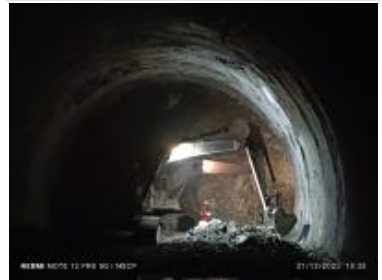
TRAMO: BAHÍA -SALIDA, PK7+716 (FRENTE), ROCA TIPO IV
 PERFORACIÓN EN ROCA TIPO IV.
 DISPOSICIÓN O CARGUÍO DE EXPLOSIVOS.
 EXCAVACIÓN DE ROCA TIPO IV EN BAHÍA HACIA PORTAL DE SALIDA.
 ELIMINACIÓN DE ROCA TIPO IV.
 LANZAMIENTO DE SHOTCRETE PREVENTIVO PARA REFUERZO DEL ÁREA EXCAVADA.
 PERFILADO ROCA TIPO IV.(* LAS FOTOGRAFÍAS SIGUIENTES HACEN REFERENCIA A ESTA ACTIVIDAD),
 INSTALACIÓN DE CIMBRAS O CERCHAS, PERNOS PARA ROCA TIPO IV.(* LAS FOTOGRAFÍAS SIGUIENTES HACEN REFERENCIA A ESTA ACTIVIDAD).
 LANZAMIENTO DE SHOTCRETE PARA REFUERZO DEL ÁREA EXCAVADA Y DE LA CIMBRA O CERCHA.

SE CONTINUA CON LA EJECUCIÓN DEL ADICIONAL N°10. SE APRECIA PROCESOS CONSTRUCTIVOS DE PERFORACIÓN, VOLADURA, EXCAVACIÓN DE ROCA TIPO IV EN BAHÍA HACIA PORTAL DE SALIDA DEL TÚNEL, ELIMINACIÓN DE ROCA TIPO IV, INSTALACIÓN DE PERNOS, CIMBRAS O CERCHAS PARA ROCA TIPO IV, LUEGO DE LA VERIFICACIÓN DE LAS ACTIVIDADES Y PREVIA LA AUTORIZACIÓN DE LA SUPERVISIÓN SE PROCEDE A REALIZAR EL LANZAMIENTO DE SHOTCRETE PARA REFUERZO DEL ÁREA EXCAVADA Y DE LA CIMBRA INSTALADA; ACTIVIDADES QUE SE VIENEN REALIZANDO EN LOS TURNOS DIURNO Y NOCTURNO.
 MO: 1 ASISTENTE DE TOPOGRAFÍA Y 1 AUXILIAR DE LA SUPERVISIÓN, 1 PREVENCIÓNISTA (SSOMA), 1 CAPATAZ, 18 OPERADORES, 6 OPERARIOS, 4 OFICIALES, 1 TÉCNICO ELECTRICISTA, 1 MECÁNICO, 1 VIGÍA, 1 TOPÓGRAFO, 1 AUXILIAR DE TOPOGRAFÍA, 1 AYUDANTE DE TOPOGRAFÍA.
 EM: 1 MARTILLO HIDRÁULICO (PICOTÓN), 1 JUMBO, 1 TELEHANDLER, 1 EQUIPO ROBOTIZADO PARA LANZAMIENTO DE SHOTCRETE, 4 MIXERES, HERRAMIENTAS MANUALES, 1 ESTACIÓN TOTAL ROBÓTICA, 1 EXCAVADORA SOBRE ORUGA, 2 CARGADORES FRONTALES, 6 VOLQUETES.

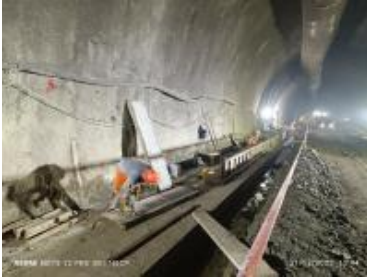
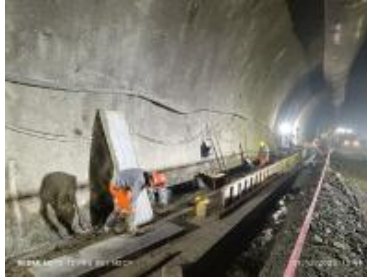
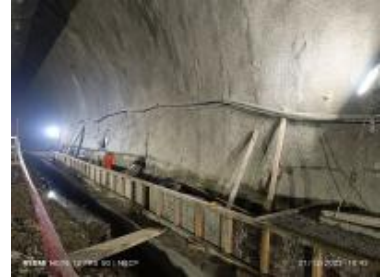
PROGRESIVA: KM7+374@KM7+420
ENCOFRADO DE ZAPATA DEL HASTIAL DERECHO DEL TÚNEL.

MO:1 OPERARIO, 2 OFICIALES.
EM: 1 AMOLADORA,1 HERRAMIENTAS MANUALES.

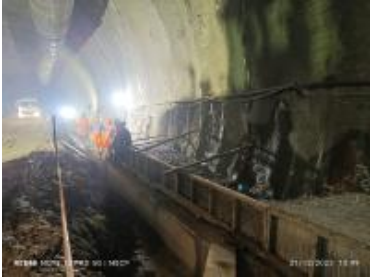
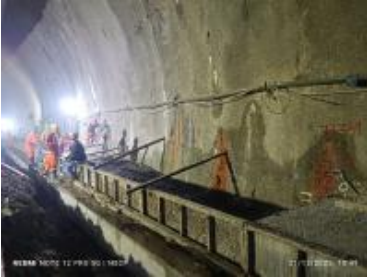
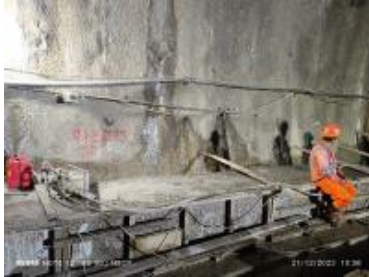
PROGRESIVA: KM7+349@7+360.73
VACIADO CON CONCRETO DE ZAPATA DEL HASTIAL DERECHO DEL TÚNEL

MO: 1 CAPATAZ, 2 OPERARIOS, 2 OFICIALES
EM: 1 VIBRADOR PARA CONCRETO, 2 MIXER, HERRAMIENTAS MANUALES.

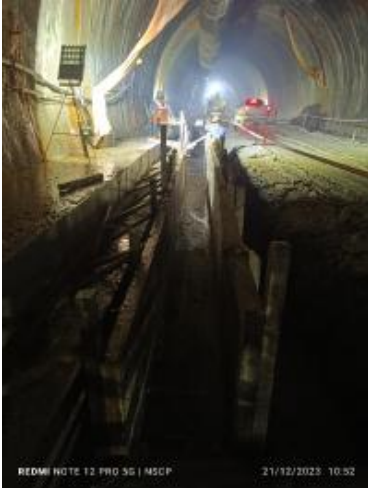
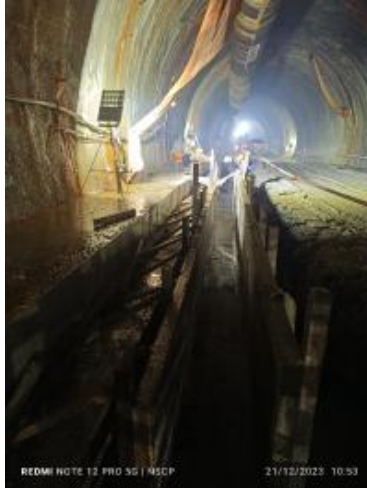
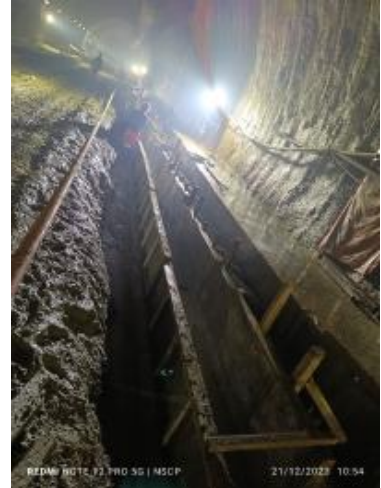
PROGRESIVA: KM7+280-KM7+300
ENCOFRADO RIEL DERECHO.

SE EJECUTA ENCOFRADO DE RIEL POR PROCESO CONSTRUCTIVO PARA EL TRANSPORTE DEL ENCOFRADO METÁLICO Y CARRO ENCOFRADOR DEL REVESTIMIENTO, A COSTO DEL CONTRATISTA.
MO: 1 OPERARIO, 2 OFICIALES.
EM: 1 AMOLADORA, 1 TALADRO, HERRAMIENTAS MANUALES.
