BITACORA ELECTRÓNICA DE OBRA

NUMERO DE INFORME No. 063-2023
 CONTRATO DE OBRA: No. 103-2019-MTC/ 20 de fecha 24/09/2019
 EMPRESA CONTRATISTA: CHINA ROAD AND BRIDGE CORPORATION SUCURSAL PERU
 OBRA: SALDO DE OBRA: "MEJORAMIENTO, REHABILITACIÓN Y CONSERVACIÓN POR NIVELES DE SERVICIO Y OPERACIÓN DEL CORREDOR VIAL, LIMA – CANTA – HUAYLLAY –DV. COCHAMARCA – EMP.PE 3N" (SALDO DE OBRAS INICIALES (OI) TRAMO 2 CANTA - HUALLAY LONGITUD: 95.2 KMS.
 MONTO DE OBRAS INICIALES : 338,725,656.80
 SUPERVISOR: CONSORCIO CESEL - CAL Y MAYOR
 CONTRATO DE CONSULTORIA DE OBRA N° 077-2014-MTC/20) ADENDA No. 4 DE FECHA,24-09-2019 LA OBRA ACTUALMENTE ESTA EN ACTIVIDAD,
 VISITA DE SEGUIMIENTO Y MONITOREO A LAS OFICINAS DE LA SUPERVISION
 VISITA DE SEGUIMIENTO Y MONITOREO AL TRAMO 2 (OBRAS INICIALES): DESDE KM. 0+000 AL KM 95+500 (HUALLAY).

Panel Fotográfico de la Bitacora de Obras

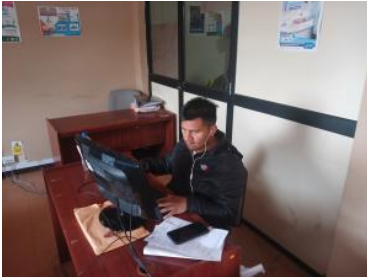
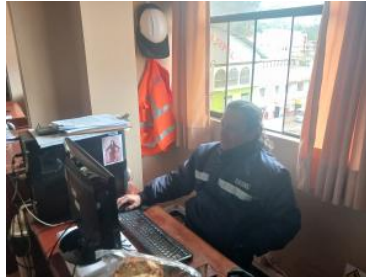
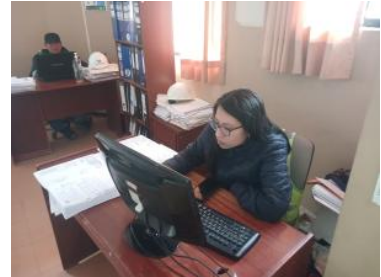
POBLADO DE CANTA
VISITA DE SEGUIMIENTO Y MONITOREO AL TRAMO 2 (OBRAS INICIALES) : RECURSOS DE LA SUPERVISION Y CUADERNO DE OBRA

En el poblado de canta se realiza visita de seguimiento y monitoreo a las oficinas de la supervisión donde se verifica la asistencia del personal especialista, técnico y administrativo realizando labores en gabinete, se solicito el cuaderno de obra y se logro acceso al mismo.

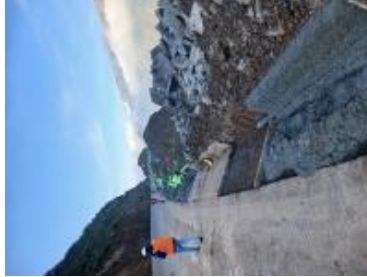
PROGRESIVAS KM. 10+212 AL KM. 10+280

VISITA DE SEGUIMIENTO Y MONITOREO AL TRAMO 2 (OBRAS INICIALES) : REPOSICION DE CUNETAS TRIANGULARES TIPO 1 REVESTIDAS DE CONCRETO

En las progresivas Km, 10+212 al km. 10+280 se realiza la reposición de cunetas triangulares tipo 1 en el margen izquierdo y derecho de la vía, se utiliza un camión mixer y herramientas menores, Trabajan 1 capataz, y 12 oficiales. Se observa que el material demolido de las cunetas dañadas del margen derecho e izquierdo, se han colocado en el lado izquierdo de la vía

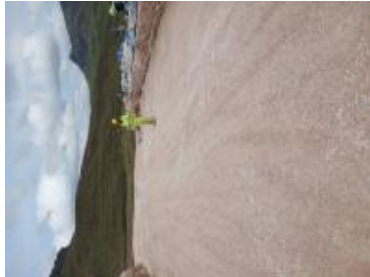
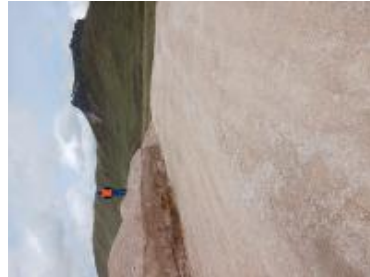
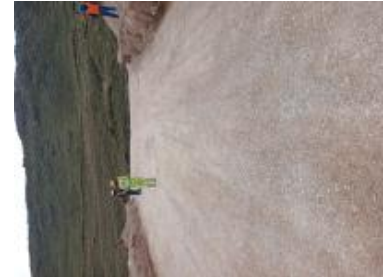
PROGRESIVAS KM. 94+180

VISITA DE SEGUIMIENTO Y MONITOREO AL TRAMO 2 (OBRAS INICIALES) : CONTINUACION DE RELLENO ESTRUCTURAL ENCIMA DE ALCANTARILLA MARCO (PASE DE ANIMALES)

En las progresivas Km, 94+180 se continua con el relleno estructural encima de alcantarilla marco (pase de animales) se utiliza un cargador frontal, retroexcavadora , 3 apisonadores de percusión y una mini compactadora de rodillo, Trabajan 1 capataz, y 4 operadores, 4 obreros, 2 vigías.

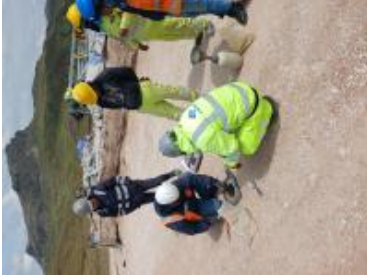
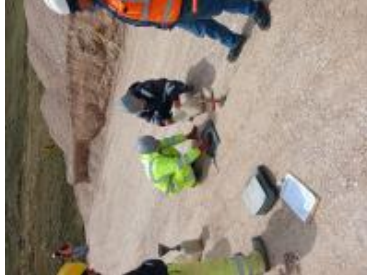
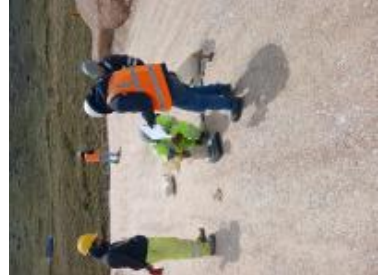
PROGRESIVAS KM. 94+180

VISITA DE SEGUIMIENTO Y MONITOREO AL TRAMO 2 (OBRAS INICIALES) : CONTROL DE CALIDAD DEL RELLENO ESTRUCTURAL ENCIMA DE ALCANTARILLA MARCO (PASE DE ANIMALES)

En las progresivas Km, 94+180 se continua con el relleno estructural encima de alcantarilla marco (pase de animales) se utiliza un cargador frontal, retroexcavadora , 3 apisonadores de percusión y una mini compactadora de rodillo, Trabajan 1 capataz, y 4 operadores, 4 obreros, 2 vigías. la Supervisión realiza el control de la compactación del relleno, capas cada 30 cms. se utiliza el cono de arena y se le determina las densidades en dos puntos .

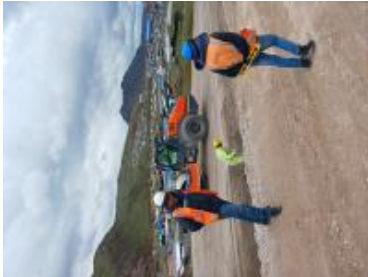
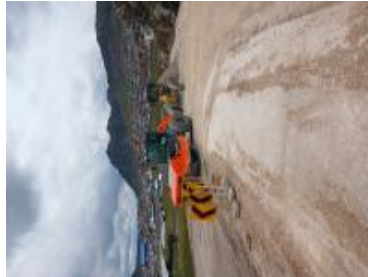
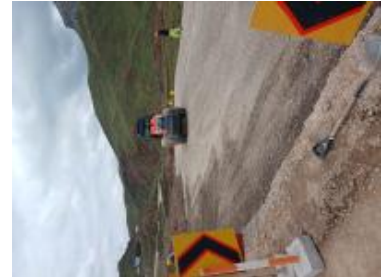
PROGRESIVAS KM. 94+248

VISITA DE SEGUIMIENTO Y MONITOREO AL TRAMO 2 (OBRAS INICIALES) : CONSTRUCCION DE RELLENO DE TERRAPLEN EN EL ACCESO A MINA

En las progresivas Km, 94+248 se continua con el relleno de terraplén se utiliza una motoniveladora y una compactadora de rodillo y un camión cisterna, Trabajan 1 capataz, y 2 operadores, 1 chofer, 2 obreros, 2 vigías. se trabaja en una longitud de 120 metros en el lado izquierdo de la via principal.
