BITACORA ELECTRÓNICA DE OBRA

Confirma Bitacora:	Nro Informe:	Fecha Informe:	Nombre De La Obra:	Personal Encargado:
Si	63	2 2 - 1 2 - 2023	CANTA – HUALLAY	BORIS WALTER AYLLÓN CARCELÉN

NUMERO DE INFORME No. 063-2023
 CONTRATO DE OBRA: No. 103-2019-MTC/ 20 de fecha 24/09/2019
 EMPRESA CONTRATISTA: CHINA ROAD AND BRIDGE CORPORATION SUCURSAL PERU
 OBRA: SALDO DE OBRA: "MEJORAMIENTO, REHABILITACIÓN Y CONSERVACIÓN POR NIVELES DE SERVICIO Y OPERACIÓN DEL CORREDOR VIAL, LIMA – CANTA – HUAYLLAY –DV. COCHAMARCA – EMP.PE 3N" (SALDO DE OBRAS INICIALES (OI) TRAMO 2 CANTA - HUALLAY LONGITUD: 95.2 KMS.
 MONTO DE OBRAS INICIALES : 338,725,656.80
 SUPERVISOR: CONSORCIO CESEL - CAL Y MAYOR
 CONTRATO DE CONSULTORIA DE OBRA N° 077-2014-MTC/20) ADENDA No. 4 DE FECHA,24-09-2019 LA OBRA ACTUALMENTE ESTA EN ACTIVIDAD,
 VISITA DE SEGUIMIENTO Y MONITOREO A LAS OFICINAS DE LA SUPERVISION
 VISITA DE SEGUIMIENTO Y MONITOREO AL TRAMO 2 (OBRAS INICIALES): DESDE KM. 0+000 AL KM 95+500 (HUALLAY).

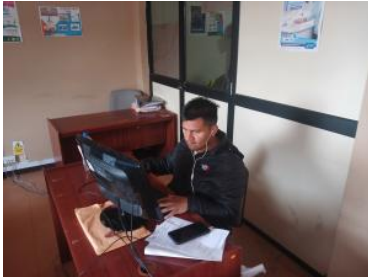
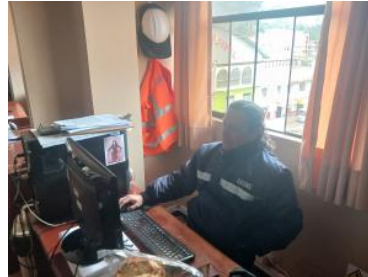
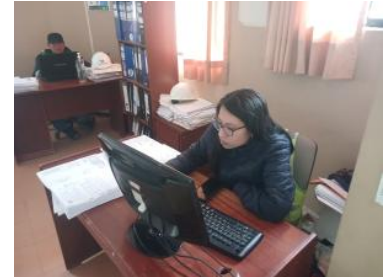
POBLADO DE CANTA
VISITA DE SEGUIMIENTO Y MONITOREO AL TRAMO 2 (OBRAS INICIALES) : RECURSOS DE LA SUPERVISION Y CUADERNO DE OBRA

En el poblado de canta se realiza visita de seguimiento y monitoreo a las oficinas de la supervisión donde se verifica la asistencia del personal especialista, técnico y administrativo realizando labores en gabinete, se solicito el cuaderno de obra y se logro acceso al mismo.

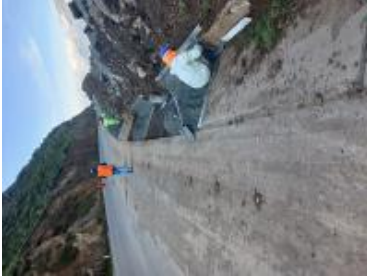
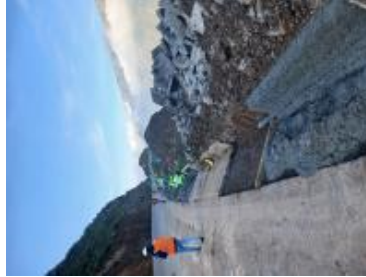
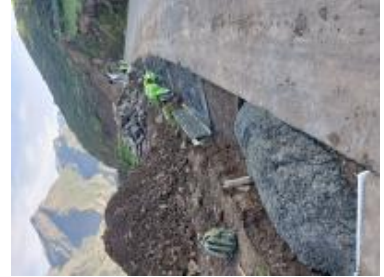
PROGRESIVAS KM. 10+212 AL KM. 10+280

VISITA DE SEGUIMIENTO Y MONITOREO AL TRAMO 2 (OBRAS INICIALES) : REPOSICION DE CUNETAS TRIANGULARES TIPO 1 REVESTIDAS DE CONCRETO

En las progresivas Km, 10+212 al km. 10+280 se realiza la reposición de cunetas triangulares tipo 1 en el margen izquierdo y derecho de la vía, se utiliza un camión mixer y herramientas menores, Trabajan 1 capataz, y 12 oficiales. Se observa que el material demolido de las cunetas dañadas del margen derecho e izquierdo, se han colocado en el lado izquierdo de la vía

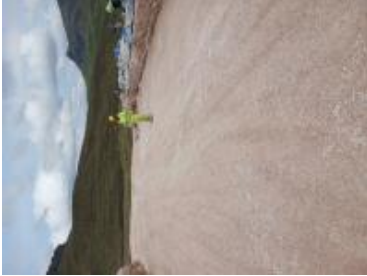
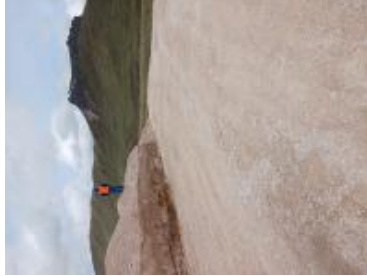
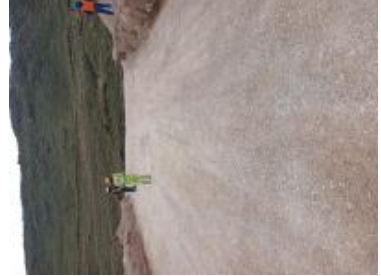
PROGRESIVAS KM. 94+180

VISITA DE SEGUIMIENTO Y MONITOREO AL TRAMO 2 (OBRAS INICIALES) : CONTINUACION DE RELLENO ESTRUCTURAL ENCIMA DE ALCANTARILLA MARCO (PASE DE ANIMALES)

En las progresivas Km, 94+180 se continua con el relleno estructural encima de alcantarilla marco (pase de animales) se utiliza un cargador frontal, retroexcavadora , 3 apisonadores de percusión y una mini compactadora de rodillo, Trabajan 1 capataz, y 4 operadores, 4 obreros, 2 vigías.

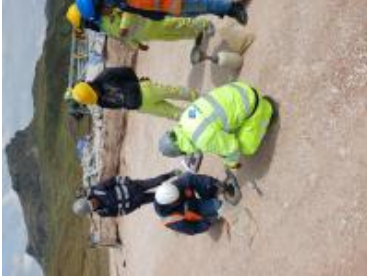
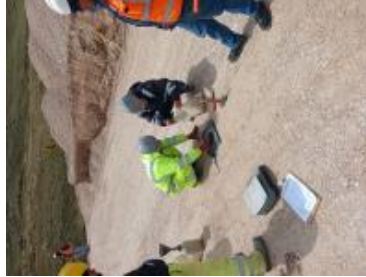
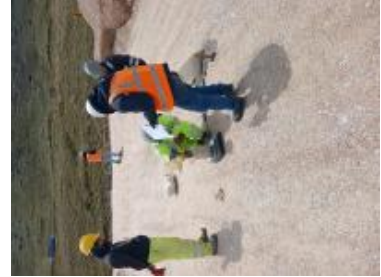
PROGRESIVAS KM. 94+180

VISITA DE SEGUIMIENTO Y MONITOREO AL TRAMO 2 (OBRAS INICIALES) : CONTROL DE CALIDAD DEL RELLENO ESTRUCTURAL ENCIMA DE ALCANTARILLA MARCO (PASE DE ANIMALES)

En las progresivas Km, 94+180 se continua con el relleno estructural encima de alcantarilla marco (pase de animales) se utiliza un cargador frontal, retroexcavadora , 3 apisonadores de percusión y una mini compactadora de rodillo, Trabajan 1 capataz, y 4 operadores, 4 obreros, 2 vigías. la Supervisión realiza el control de la compactación del relleno, capas cada 30 cms. se utiliza el cono de arena y se le determina las densidades en dos puntos .

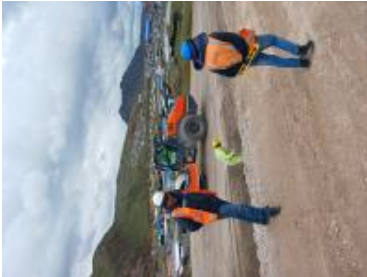
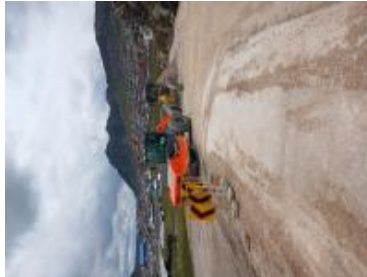
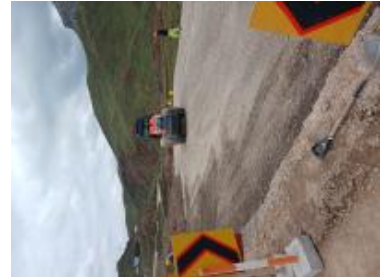
PROGRESIVAS KM. 94+248

VISITA DE SEGUIMIENTO Y MONITOREO AL TRAMO 2 (OBRAS INICIALES) : CONSTRUCCION DE RELLENO DE TERRAPLEN EN EL ACCESO A MINA

En las progresivas Km, 94+248 se continua con el relleno de terraplén se utiliza una motoniveladora y una compactadora de rodillo y un camión cisterna, Trabajan 1 capataz, y 2 operadores, 1 chofer, 2 obreros, 2 vigías. se trabaja en una longitud de 120 metros en el lado izquierdo de la via principal.
