BITACORA ELECTRÓNICA DE OBRA

Confirma Bitacora:	Nro Informe:	Fecha Informe:	Nombre De La Obra:	Personal Encargado:
Si	154 - 2023- MTC/ 20.9- Igm	18 - 12 - 2023	HUANUCO - LA UNION - HUALLANCA, TR 3	LUZMILA GUERRA MOTTA

OBRA: MEJORAMIENTO, CONSERVACIÓN POR NIVELES DE SERVICIO Y OPERACIÓN DEL CORREDOR VIAL: HUÁNUCO – LA UNIÓN – HUALLANCA DV. ANTAMINA / EMP. PE-3N (TINGO CHICO) – NUEVAS FLORES – LLATA – ANTAMINA, TRAMO III DEL KM. 102+819 AL KM. 150+421

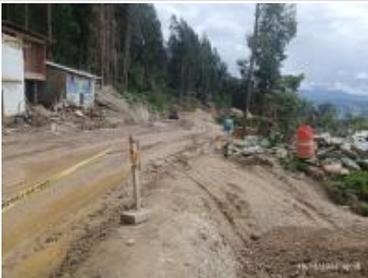
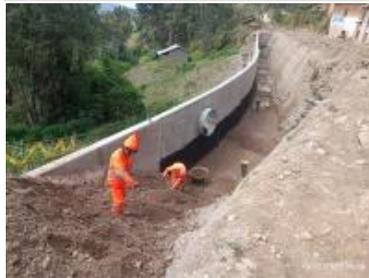
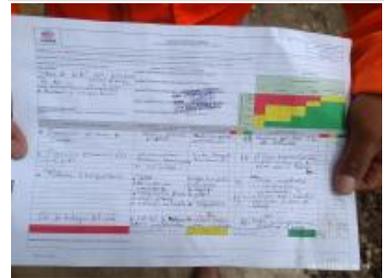
Progresiva: km 112+829 al km 112+887.40
Muro de sostenimiento
500 DRENAJE
502.A Rellenos para Estructuras
511.A Geotextil No Tejido Clase 1

Personal aproximado verificado en el frente de trabajo: 3 Peón
Equipos aproximados verificados en el frente de trabajo: 3 Vibro pisón

- Personal de obra mayormente usa EPP's
- No cuenta con agua para consumo humano, sin embargo, el personal de obra refirió que comparten dicho espacio con el ubicado en el km 113+127.06

- No cuenta con baño químico, sin embargo, el personal de obra refirió que comparten dicho espacio con el ubicado en el km 113+127
- No cuenta con depósitos para la disposición de residuos, sin embargo, el personal de obra refirió que comparten dicho espacio con el ubicado en el km 113+127

- No cuenta con carpa con mesas y bancas, sin embargo, el personal de obra refirió que comparten dicho espacio con el ubicado en el km 113+127
- El lavado de las portacomidas es realizado por parte de cada trabajador en campo

- Cuenta con accesos al frente de trabajo.
- Personal de obra lleno el ATS para cada una de las actividades en proceso.
- El área de trabajo se encuentra parcialmente señalizada.

- No se cuenta con controlador vial.
- Se ha recomendado mejorar el orden y limpieza en el frente de trabajo.

Se recomienda remitir los Paneles Fotográficos N° 1, N° 6, N°7, N°8, N°9, N°11 y N° 12 al especialista en SSO de la DO de PVN a fin de la evaluación y opinión, de corresponder pudieran proponer las acciones correctivas en el marco del Contrato de Obra n° 127-2018-MTC/20 y Contrato de Servicios de Consultoría n° 144-2018-MTC/20.2 y normativa aplicable.

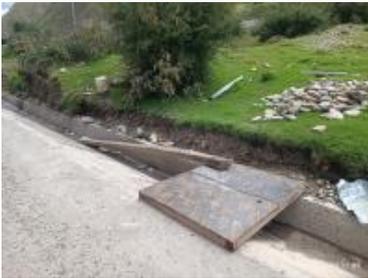
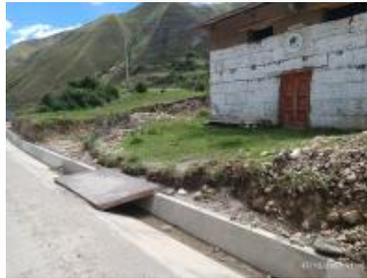
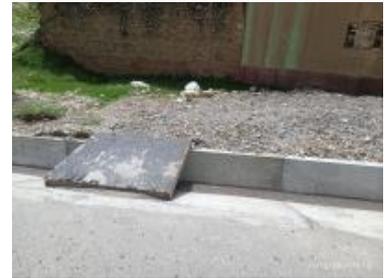
2

Progresiva: km 132+000 al km 138+000
RESPOSICION DE ACCESOS

En sectores pavimentados comprendidos entre el km 132+000 al km 138+000 aproximadamente se verifica que se ha puesto paneles de madera aparentemente usados sobre las cunetas, con la finalidad de que pudieran hacer las veces de accesos a las viviendas y/o predios ubicados cercanos a la vía en construcción.

- Los paneles instalados, por efectos de las lluvias propias de la temporada se humedecerán y probablemente cedan, o el desgaste sea prematuro y ya no cumplan la finalidad para la que fue instalada.
- Los paneles instalados, no cumplen con las especificaciones técnicas del expediente técnico contratado para cumplir la función de accesos.
- En algunos casos, no se cuenta con ningún tipo de acceso a viviendas y predios ubicados cercanos a la vía en construcción.
- Es obligación contractual del Contratista la reposición de los accesos a las viviendas que previamente existían. Así como verificar el cumplimiento de ello a la Supervisión de Obra.

Hechos que podrían poner en riesgo la integridad física de los usuarios de dichos accesos.

Se recomienda remitir los Paneles Fotográficos N° 2, N° 3 y N° 4, a la DDV de PVN a fin de la evaluación y opinión, de corresponder pudieran proponer las acciones correctivas en el marco del Contrato de Obra n° 127-2018-MTC/20 y Contrato de Servicios de Consultoría n° 144-2018-MTC/20.2 y normativa aplicable.

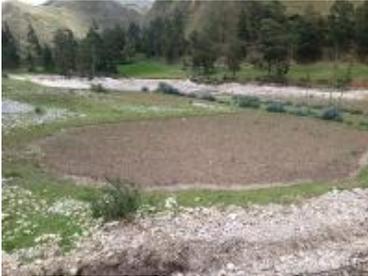
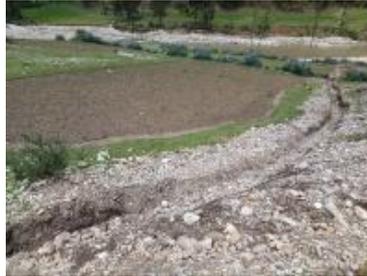
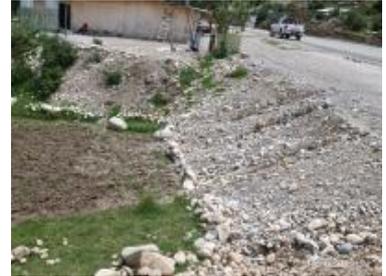
Progresiva: km 137+180 al km 137+400
QUEJA DE POSIBLE AFECTADO

Una vecina del sector km 137+100 al km 137+400 aproximadamente hizo llegar su queja por posibles afectaciones a efectos de la construcción de diversas estructuras en la carretera que se encuentran en colindancia con su propiedad:

- En el km 137+055 al km 137+124, se ha construido un muro de concreto armado, el cual, ha generado la perdida de la fuente de agua que la familia afectada consumía para consumo humano.
- En el km 137+218, se ha construido una alcantarilla, la cual, no cuenta con descarga definida, hecho que podría generar afectaciones a sus sembríos (terrenos en proceso de cultivo).
- En el km 137+400, se ha construido una alcantarilla, cuya descarga da a sus sembríos (terrenos en proceso de cultivo), en este caso el Contratista ha realizado una zanja provisional en terreno natural por un costado de los terrenos de cultivo de la propietaria.

Hechos comunicados al Contratista y Supervisión de Obra a fin de las acciones correspondientes en atención a sus obligaciones contractuales.

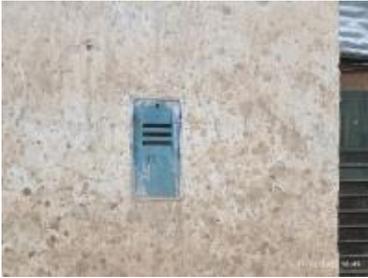
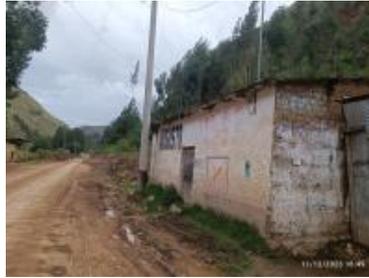
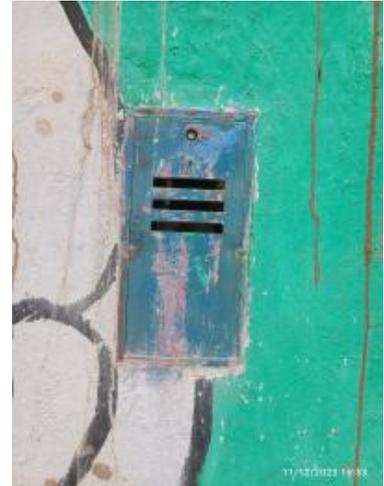
4

Progresiva: km 127+700 al km 129+000
INTERFERENCIAS POR PRESENCIA DE MEDIDORES DE ENERGÍA ELÉCTRICA

En el sector km 127+700 al km 129+000 aproximadamente, donde se vienen realizando actividades relacionadas a movimiento de tierras (explanaciones) se cuentan con interferencias de medidores de energía eléctrica pendientes de liberación.

Hecho que podría generar dilaciones en el plazo de ejecución de obra.

Al respecto, se recomienda a través de su despacho las acciones correspondientes.

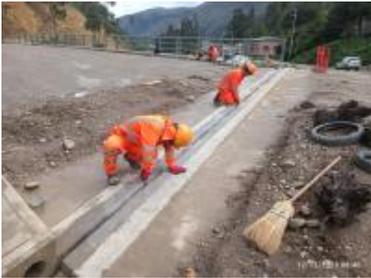
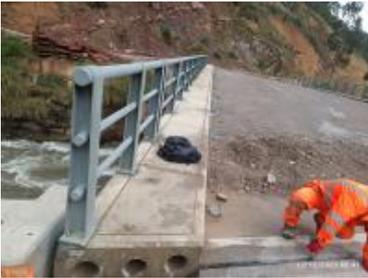
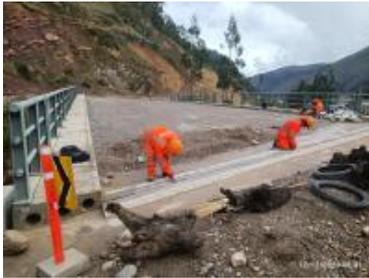
5

Puente La Unión
1006VARIOS
1006.AJUNTA DE DILATACIÓN PARA PUENTE TIPO I

Personal aproximado verificado en el frente de trabajo: 3 Operarios y 1 Oficial
Equipos aproximados verificados en el frente de trabajo: Ninguno.

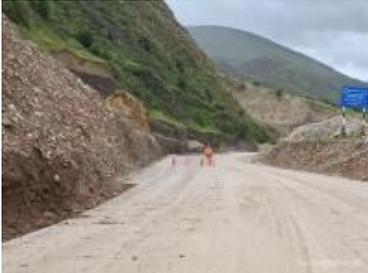
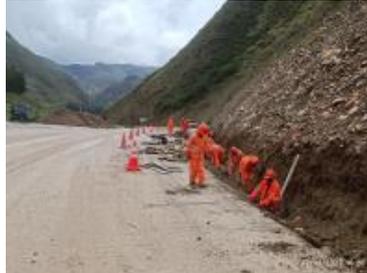
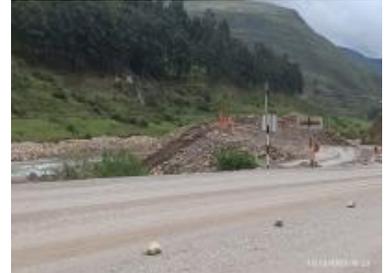
Progresiva: km 137+250 aproximadamente
500 DRENAJE
501.E Excavación No Clasificada para Estructuras
503.I Encofrado y Desencofrado
510.A1 Cuneta revestida en concreto tipo C1

Personal aproximado verificado en el frente de trabajo: 1 Capataz, 6 Operario, 8 Oficial y 11 Peón.
Equipos aproximados verificados en el frente de trabajo: 1 retroexcavadora con operador

- Personal de obra mayormente usa EPP's.
- No cuenta con agua para consumo humano
- Cuenta con baño químico.
- No cuenta con depósitos para la disposición de residuos, no obstante, el Contratista refiere que se les ha dotado de bolsas para la disposición de residuos.
- No Cuenta con carpa con mesas ni bancas.
- El lavado de las portacomidas es realizado por parte de cada trabajador en campo
- No se cuenta con controladores viales, sin embargo, el área de trabajo se encuentra señalizada mediante conos de seguridad.
- Personal de obra lleno el ATS, sin embargo, no cuenta con la rubrica del área de SSO.

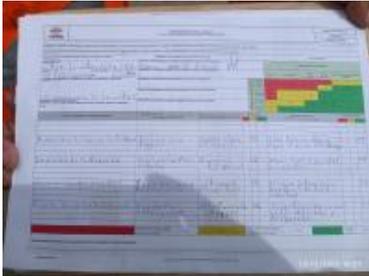
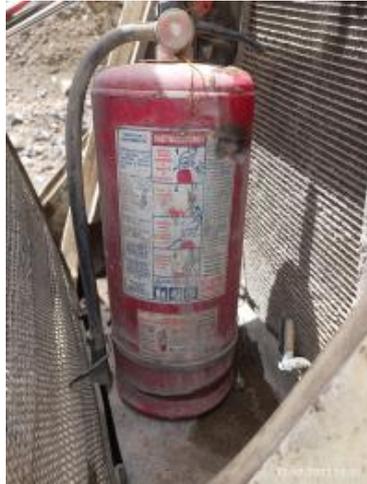
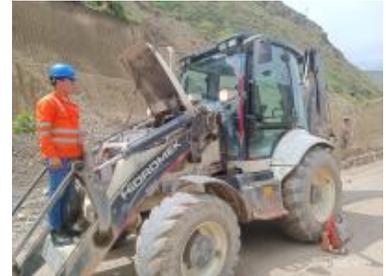
7

Progresiva: km 137+250 aproximadamente
retroexcavadora

Personal aproximado verificado en el frente de trabajo: 1 operador
Equipos aproximados verificados en el frente de trabajo: 1 retroexcavadora
El equipo no cuenta con check list
El extintor se encuentra con fecha de recarga vencida al mes de febrero de 2023
El equipo no cuenta con el logo de la empresa
El equipo no cuenta con botiquín de primeros auxilios.
La llanta posterior derecha se encuentra en mal estado (presenta cortes profundos)

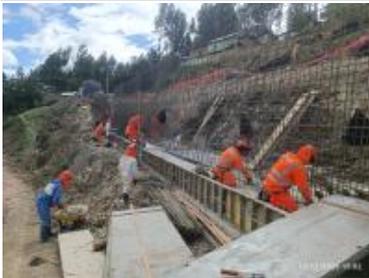
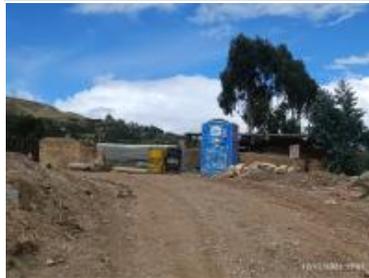
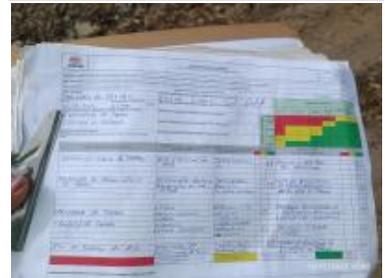
8

Progresiva: km 113+127.06 al km 113+196.22
Muro de sostenimiento
500 DRENAJE
503.I Encofrado y Desencofrado
504.A Acero de Refuerzo

- Personal de obra mayormente usa EPP's
- Cuenta con agua para consumo humano, sin embargo, el contenedor del agua no contiene ninguna anotación (etiqueta, rotulo, inscripción, u otros) respecto a las especificaciones y/o características del producto.

- Cuenta con baño químico
- Cuenta con depósitos para la disposición de residuos.
- No Cuenta con carpa con mesas y bancas
- No Cuenta con estación de emergencia.

- No cuenta con lava ojos.
- El lavado de las portacomidas es realizado por parte de cada trabajador en campo
- Como parte de los trabajos preventivos a fin de evitar que se derrumbe el talud, en el sector inestable se ha realizado un pañeteo de concreto.

- Cuenta con accesos al frente de trabajo.
- La altura de excavación es de aproximadamente 10m, realizados con un solo talud.
- Personal de obra lleno el ATS para las actividades en proceso, sin embargo, no cuenta con la rúbrica del área de SSO.

- El área de trabajo se encuentra parcialmente señalizada.
- No se cuenta con controlador vial.

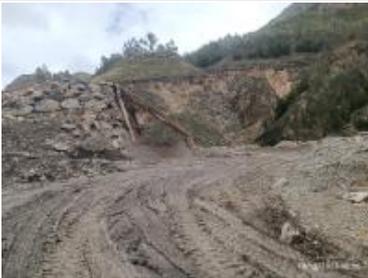
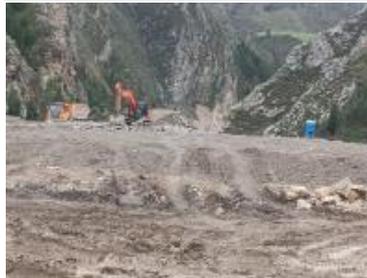
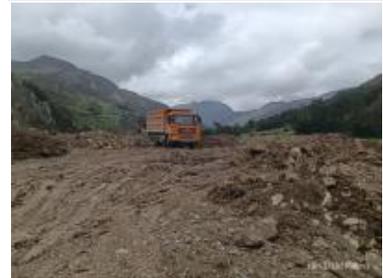
9

Progresiva: km 148+700
900 PROTECCIÓN AMBIENTAL
Programa de abandono de obra
901.A Disposición y Conformación de Depósitos de Material Excedente

Se verifica que se ha instalado una zaranda estática en operaciones.

- Personal de obra mayormente usa EPP's
- No cuenta con agua para consumo humano
- No cuenta con baño químico
- No cuenta con carpa con mesa
- No cuenta con depósitos para la disposición de residuos, no obstante, el Contratista refiere que se les ha dotado de bolsas para la disposición de residuos
- El lavado de las portacomidas es realizado por parte de cada trabajador en campo
- No cuenta con ATS

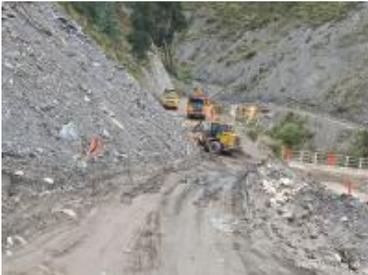
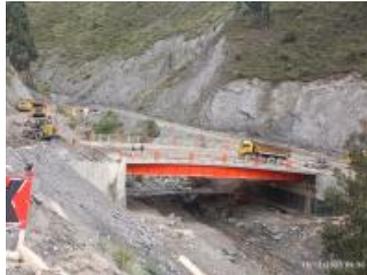
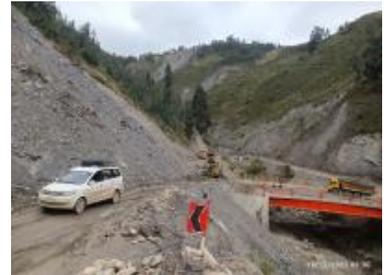
10

Progresiva: km 104+060 aproximadamente
Habilitación de accesos.

Personal aproximado verificado en el frente de trabajo: 1 Capataz, 1 Personal de Piso y 2 Controlador Vial.
Equipos aproximados verificados en el frente de trabajo: 1 Cargador Frontal y 4 Volquetes con sus respectivos operadores.

Actividad temporal relacionada a limpieza de derrumbes en zona cercana al puente ubicado en el km 104+022 a fin de habilitar el tránsito vehicular por esta estructura.

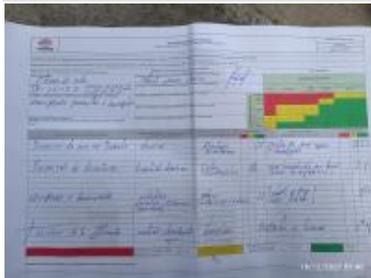
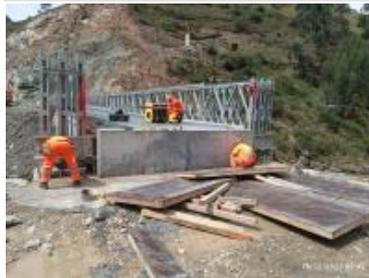
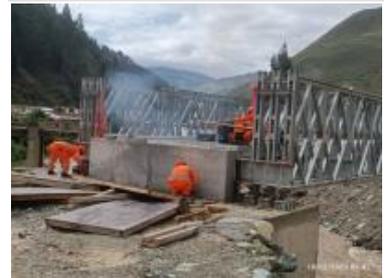
Es preciso indicar que, las anotaciones realizadas líneas arriba son realizados por segunda semana consecutiva.

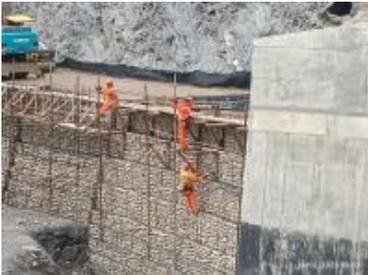
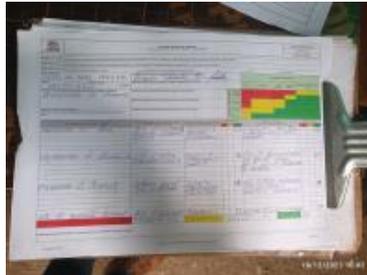
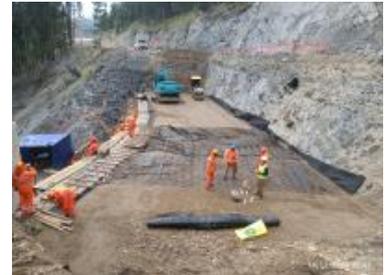
Personal de obra refirió que se encuentran desmontando las estructuras provisionales realizadas y poniendo a buen recaudo los enseres del frente de trabajo debido a la suspensión de trabajos por fiestas de fin de año.
