BITACORA ELECTRÓNICA DE OBRA

Confirma Bitacora:	Nro Informe:	Fecha Informe:	Nombre De La Obra:	Personal Encargado:
Si	155-2023-MTC/20.9-Igm	19-12-2023	HUANUCO - LA UNION - HUALLANCA, TR 3	LUZMILA GUERRA MOTTA

OBRA: MEJORAMIENTO, CONSERVACIÓN POR NIVELES DE SERVICIO Y OPERACIÓN DEL CORREDOR VIAL: HUÁNUCO – LA UNIÓN – HUALLANCA DV. ANTAMINA / EMP. PE-3N (TINGO CHICO) – NUEVAS FLORES – LLATA – ANTAMINA, TRAMO III DEL KM. 102+819 AL KM. 150+421

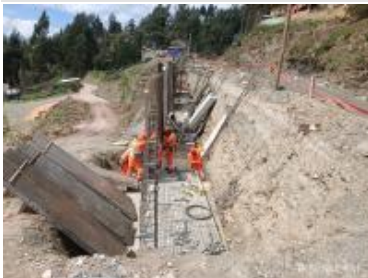
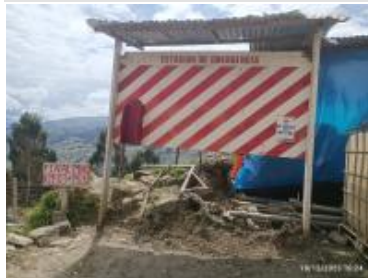
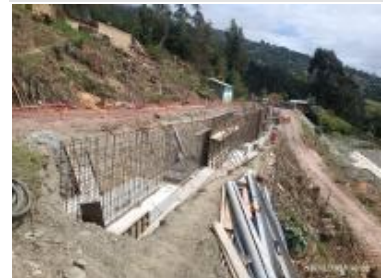
Progresiva: km 113+127.06 al km 113+196.22
Muro de sostenimiento
500 DRENAJE
503.I Encofrado y Desencofrado
504.A Acero de Refuerzo
515.F Tubo PVC-SAP, D=2"

- Personal de obra mayormente usa EPP´s
- Cuenta con agua para consumo humano, sin embargo, el contenedor del agua no contiene ninguna anotación (etiqueta, rotulo, inscripción, u otros) respecto a las especificaciones y/o características del producto.

- Cuenta con baño un químico
- Cuenta con depósitos para la disposición de residuos.
- Cuenta con carpa con mesas y bancas, sin embargo, estas se encuentran conjuntamente con equipos menores y algunos materiales como removedores de oxido.

- La estación de emergencia se encuentra vacía.
- No cuenta con lava ojos.
- El lavado de las portacomidas es realizado por parte de cada trabajador en campo

- Como parte de los trabajos preventivos a fin de evitar que se derrumbe el talud, en el sector inestable se ha realizado un pañeteo de concreto.
- El personal que trabaja en altura cuenta con el permiso de trabajo en altura.

- Cuenta con accesos al frente de trabajo.
- La altura de excavación es de aproximadamente 10m, realizados con un solo talud.
- Personal de obra lleno el ATS para las actividades en proceso.

- Los andamios están fijados a la formaleta de encofrado con soportes de madera.
- El área de trabajo se encuentra parcialmente señalizada.
- No se cuenta con controlador vial.

Es preciso indicar, que en el frente de trabajo se viene laborando hace aproximadamente tres (3) semanas, sin embargo, las anotaciones descritas son semejantes todas las semanas.

Se recomienda remitir los Paneles Fotográficos N° 1, N° 3 y N° 4 al especialista en SSO de la DO de PVN a fin de la evaluación y opinión, de corresponder pudieran proponer las acciones correctivas en el marco del Contrato de Obra n° 127-2018-MTC/20 y Contrato de Servicios de Consultoría n° 144-2018-MTC/20.2 y normativa aplicable.

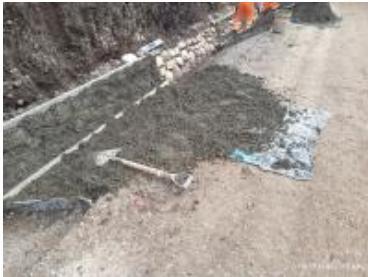
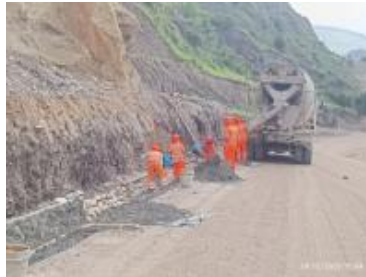
Progresiva: km 136+160 al km 136+380
500 DRENAJE
510.A1 Cuneta revestida en concreto tipo C1

Durante la inspección física se verifica el concreto en contacto directo con el suelo, hecho que podría generar contaminación del concreto u otros.

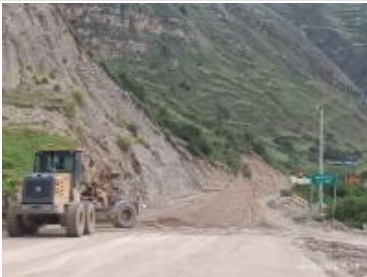
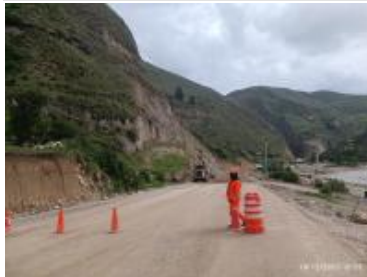
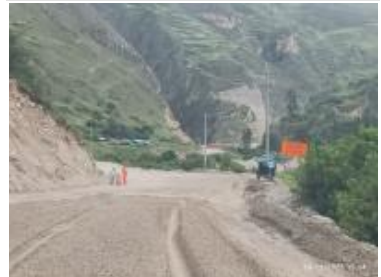
Progresiva: 139+780 al 140+070
400 PAVIMENTOS
CAPAS ANTICONTAMINANTES SUBBASES Y BASES
403.A Base Granular

- Personal de obra mayormente usa EPP´s
- No cuenta con agua para consumo humano.
- No cuenta con baño un químico.
- No cuenta con depósitos para la disposición de residuos.
- No cuenta con carpa con mesas y bancas
- El lavado de las portacomidas es realizado por parte de cada trabajador en campo

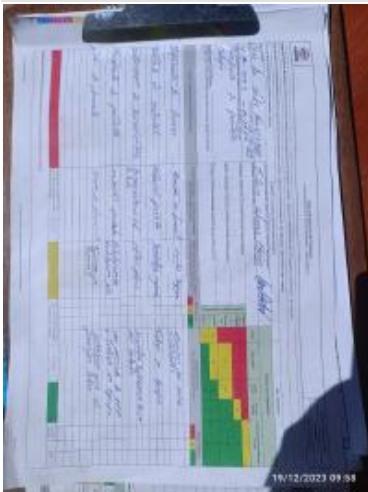
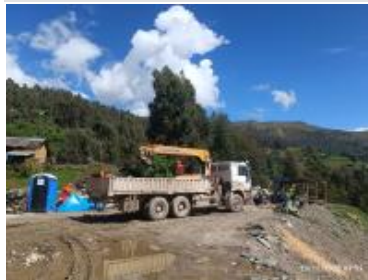
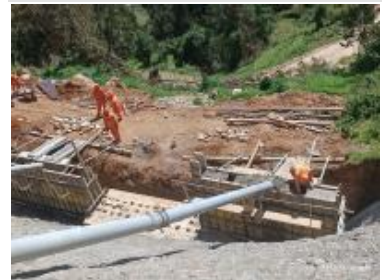
Progresiva: km 113+560
DME – EMERGENCIA 3
500DRENAJE
503.EConcreto Clase E ($f'c = 175 \text{ kg/cm}^2$)
503.IEncofrado y Desencofrado

- Personal de obra mayormente usa EPP's.
- Cuenta con agua para consumo humano, sin embargo, el contenedor del agua no contiene ninguna anotación (etiqueta, rotulo, inscripción, u otros) respecto a las especificaciones y/o características del producto.
- Cuenta con baño químico
- Cuenta con depósitos para la disposición de residuos.
- No cuenta con carpa con mesas y bancas, sin embargo, estas serían insuficientes para la cantidad de personas en el frente de trabajo.
- No cuenta con estación de emergencia.
- El lavado de las portacomidas es realizado por parte de cada trabajador en campo
- Personal de obra lleno el ATS para las actividades en proceso, sin embargo, no cuenta con la rubrica del área de SSO.

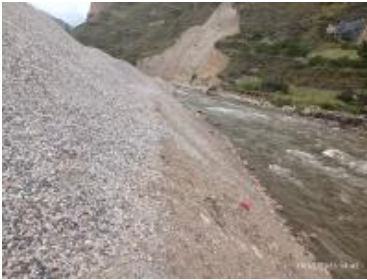
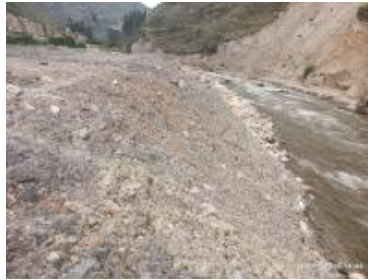
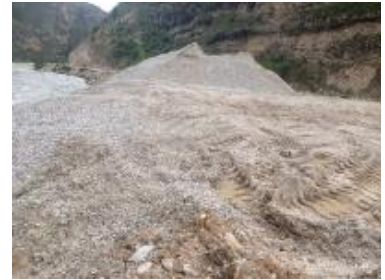
Progresiva: km 139+430
DME – EMERGENCIA 1

En el DME ubicado en el km 139+430, se ha realizado la disposición y conformación de material excedente, al respecto, durante la inspección física se verifica:

- El cauce del río a quedado estrecho dado que el material se encuentra dispuesto sobre el cauce del río.
- No se ha realizado obras de protección del cauce del río (enrocado) para sostenimiento del material dispuesto.
- Hacia el hombro exterior del DME se presentan grietas y/o líneas de corte.

Se recomienda remitir el Panel Fotográfico N° 5, al especialista en medio ambiente de la DO de PVN a fin de la evaluación y opinión, de corresponder pudieran proponer las acciones correctivas en el marco del Contrato de Obra n° 127-2018-MTC/20 y Contrato de Servicios de Consultoría n° 144-2018-MTC/20.2 y normativa aplicable.
