# BITACORA ELECTRÓNICA DE OBRA

<b>Confirma Bitacora:</b> Si	<b>Nro Informe:</b> 159-2023-MTC/20.9-1gm	<b>Fecha Informe:</b> 23-12-2023	<b>Nombre De La Obra:</b> HUANUCO - LA UNION - HUALLANCA, TR 3	<b>Personal Encargado:</b> LUZMILA GUERRA MOTTA
---------------------------------	--	-------------------------------------	---	--

**Asunto:**  
 OBRA: MEJORAMIENTO, CONSERVACIÓN POR NIVELES DE SERVICIO Y OPERACIÓN DEL CORREDOR VIAL: HUÁNUCO – LA UNIÓN – HUALLANCA DV. ANTAMINA / EMP. PE-3N (TINGO CHICO) – NUEVAS FLORES – LLATA – ANTAMINA, TRAMO III DEL KM. 102+819 AL KM. 150+421  
 CONTRATISTA: CHINA RAILWAY 20 BUREAU GROUP CORPORATION  
 CONTRATO DE OBRA: N° 127-2018-MTC/20  
 MONTO DEL CONTRATO TOTAL: S/ 1,241'495,685.46 INC. IGV  
 MONTO OI -3: S/ 344'313,944.61 INC. IGV  
 SUPERVISOR: CONSORCIO SUPERVISOR LOUIS BERGER – HOB  
 CONTRATO DE SERVICIOS DE CONSULTORÍA: N° 144-2018-MTC/20.2  
 MONTO DEL CONTRATO TOTAL: S/ 123'625,905.13 INC. IGV  
 MONTO OI -3: S/ 27'572,427.15 INC. IGV

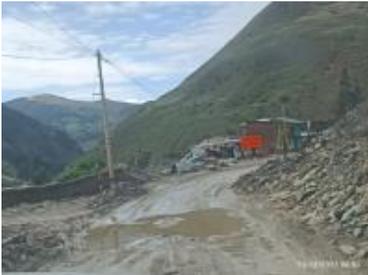
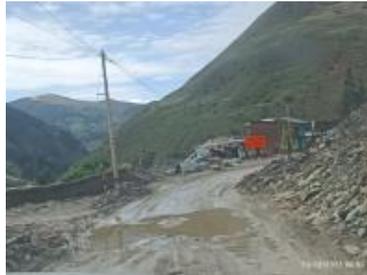
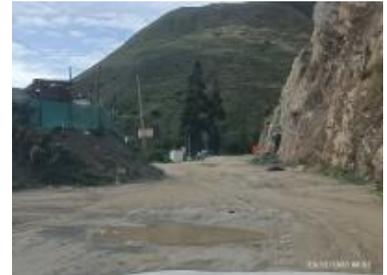
Progresiva: km 102+819 al km 131+000 aproximadamente  
100 OBRAS PRELIMINARES  
103.A Mantenimiento de Transito Temporal y Seguridad Vial

Entre el km 102+819 al km 131+000 aproximadamente, se verifica:

- En algunos sectores en los que se presentaron deslizamientos y/o derrumbes no se cuenta con señalización.
- En diferentes sectores no pavimentados la plataforma de rodadura se presentan: depresiones, erosiones, baches, empozamientos de agua, falta de cunetas provisionales en zonas de corte, pérdida parcial de plataforma, insuficiente señalización de obra, entre otros.
- En diferentes sectores pavimentados la plataforma de rodadura presenta: derrumbes, cunetas colmatadas, residuos de material pétreo que en muchos casos cubren la plataforma de la vía, insuficiente señalización de obra, entre otros.

Hecho que podría poner en riesgo la adecuada transitabilidad vehicular en la carretera en construcción.

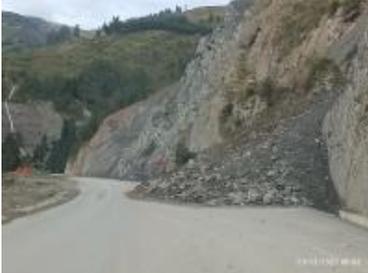
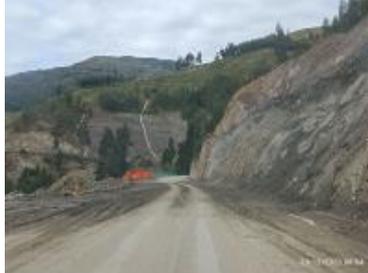
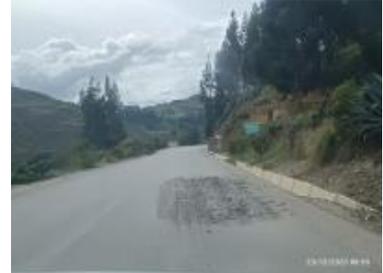
Progresiva: km 102+819 al km 150+421 aproximadamente  
100 OBRAS PRELIMINARES  
103.A Mantenimiento de Transito Temporal y Seguridad Vial

En algunos sectores comprendidos entre el km 102+819 al km 150+421 se presentaron deslizamientos y/o derrumbes, los cuales, no cuenta con señalización

Hecho que podría poner en riesgo la adecuada transitabilidad vehicular en la carretera en construcción. Así como el desgaste prematuro del concreto.

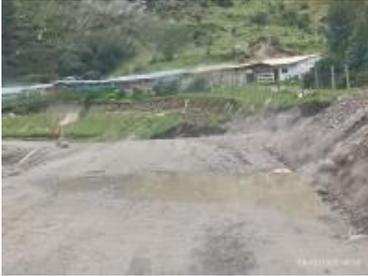
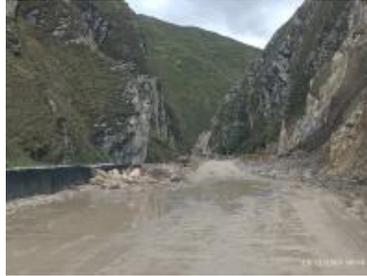
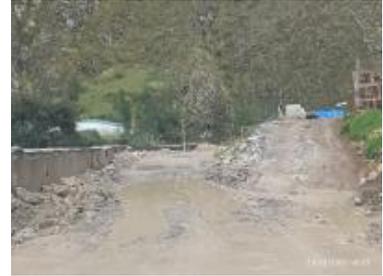
Progresiva: km 131+000 al km 150+421 aproximadamente  
100 OBRAS PRELIMINARES  
103.A Mantenimiento de Transito Temporal y Seguridad Vial

Entre el km 131+000 al km 150+421 aproximadamente, se verifica:

- En algunos sectores en los que se presentaron deslizamientos y/o derrumbes no se cuenta con señalización.
- En diferentes sectores no pavimentados la plataforma de rodadura se presentan: depresiones, erosiones, baches, empozamientos de agua, falta de cunetas provisionales en zonas de corte, insuficiente señalización de obra, entre otros.
- En diferentes sectores pavimentados la plataforma de rodadura presenta: derrumbes, cunetas colmatadas, residuos de material pétreo que en muchos casos cubren la plataforma de la vía, insuficiente señalización de obra, entre otros.

Hecho que podría poner en riesgo la adecuada transitabilidad vehicular en la carretera en construcción.
