## BITACORA ELECTRÓNICA DE OBRA

<b>Confirma Bitacora:</b> Si	<b>Nro Informe:</b> 067	<b>Fecha Informe:</b> 29 - 12 - 2023	<b>Nombre De La Obra:</b> CANTA – HUALLAY	<b>Personal Encargado:</b> BORIS WALTER AYLLÓN CARCELÉN
---------------------------------	----------------------------	---	--	---

NUMERO DE INFORME No. 067-2023  
 CONTRATO DE OBRA: No. 103-2019-MTC/ 20 de fecha 24/09/2019  
 EMPRESA CONTRATISTA: CHINA ROAD AND BRIDGE CORPORATION SUCURSAL PERU  
 OBRA: SALDO DE OBRA: "MEJORAMIENTO, REHABILITACIÓN Y CONSERVACIÓN POR NIVELES DE SERVICIO Y OPERACIÓN DEL CORREDOR VIAL, LIMA – CANTA – HUAYLLAY –DV. COCHAMARCA – EMP.PE 3N" ( SALDO DE OBRAS INICIALES ( OI) TRAMO 2 CANTA - HUALLAY LONGITUD: 95.2 KMS.  
 MONTO DE OBRAS INICIALES : 338,725,656.80  
 SUPERVISOR: CONSORCIO CESEL - CAL Y MAYOR  
 CONTRATO DE CONSULTORIA DE OBRA N° 077-2014-MTC/20) ADENDA No. 4 DE FECHA,24-09-2019 LA OBRA ACTUALMENTE ESTA EN ACTIVIDAD ,  
 VISITA DE SEGUIMIENTO Y MONITOREO A LAS OFICINAS DE LA SUPERVISION  
 HOY NO SE VISITO AL CAMPO, POR FALTA DE DISPONIBILIDAD DE VEHICULO, SOLO SE REALIZO ACTIVIDADES EN GABINETE

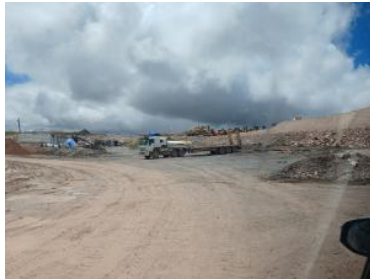
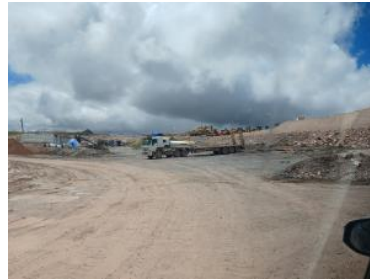
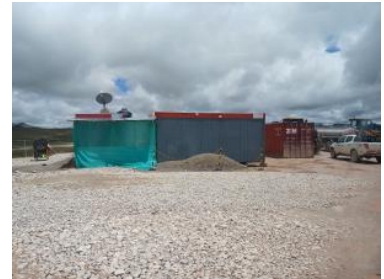
PROGRESIVA KM. 80+200  
SEGUIMIENTO Y MONITOREO AL TRAMO 2 ( OBRAS INICIALES ) :

En la progresiva Km. 80+200 se aprecia que la mayoría de las maquinarias y equipos estan sin actividad en estas fiestas navideñas y de año nuevo, solo estan activos los equipos de contingencia

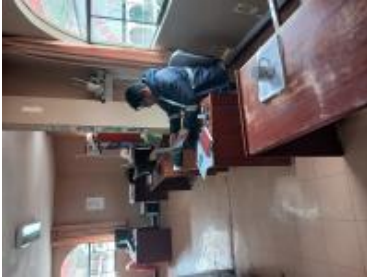
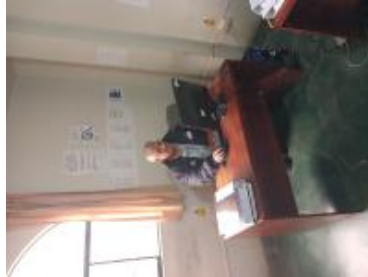
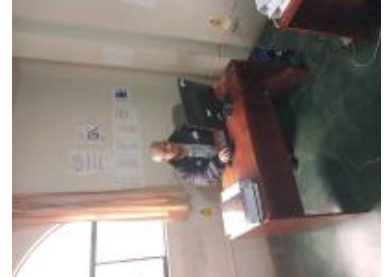
POBLADO DE CANTA  
VISITA DE SEGUIMIENTO Y MONITOREO A LAS OFICINAS DE LA SUPERVISION: EN BUSCA DEL  
CUADERNO DE OBRA

En el poblado de canta, se realiza visita de seguimiento y monitoreo a las oficinas de la Supervisión, donde el personal ha salido a campo en tempranas horas de la mañana, en el sitio se aprecia la presencia del especialista de geología y el especialista de trazo, topografía y señalización de la supervisión realizando labores de oficina y se busco el cuaderno de obra y esta en las oficinas de la contratista.
