BITACORA ELECTRÓNICA DE OBRA

Confirma Bitacora: Si	Nro Informe: 068	Fecha Informe: 3 0 - 1 2 - 2023	Nombre De La Obra: CANTA – HUALLAY	Personal Encargado: BORIS WALTER AYLLÓN CARCELÉN
---------------------------------	----------------------------	---	--	---

NUMERO DE INFORME No. 068-2023
 CONTRATO DE OBRA: No. 103-2019-MTC/ 20 de fecha 24/09/2019
 EMPRESA CONTRATISTA: CHINA ROAD AND BRIDGE CORPORATION SUCURSAL PERU
 OBRA: SALDO DE OBRA: "MEJORAMIENTO, REHABILITACIÓN Y CONSERVACIÓN POR NIVELES DE SERVICIO Y OPERACIÓN DEL CORREDOR VIAL, LIMA – CANTA – HUAYLLAY –DV. COCHAMARCA – EMP.PE 3N" (SALDO DE OBRAS INICIALES (OI) TRAMO 2 CANTA - HUALLAY LONGITUD: 95.2 KMS.
 MONTO DE OBRAS INICIALES : 338,725,656.80
 SUPERVISOR: CONSORCIO CESEL - CAL Y MAYOR
 CONTRATO DE CONSULTORIA DE OBRA N° 077-2014-MTC/20) ADENDA No. 4 DE FECHA,24-09-2019 LA OBRA ACTUALMENTE ESTA EN ACTIVIDAD ,
 SEGUIMIENTO Y MONITOREO A LAS OFICINAS DE LA SUPERVISION
 HOY NO SE LABORO EN CAMPO TANTO LA CONTRATISTA COMO LA SUPERVISIÓN, DESDE HOY SE ACTIVO LABORES DE EMERGENCIA DONDE SOLO SE QUEDO UN EQUIPO DE LA SUPERVISIÓN Y CONTRATISTA EN CASO DE INCIDENTES O ACCIDENTES EN LA VIA EN ESTOS DIAS NAVIDEÑOS y AÑO NUEVO SOLO

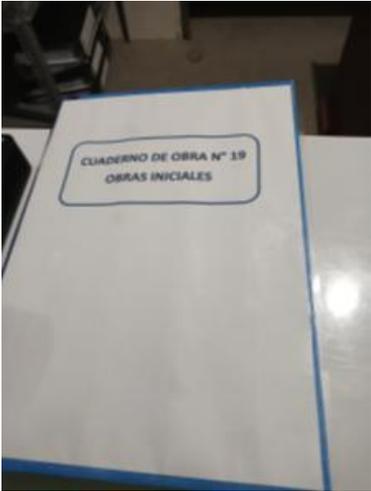
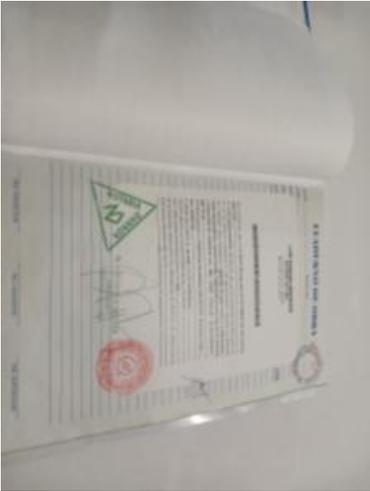
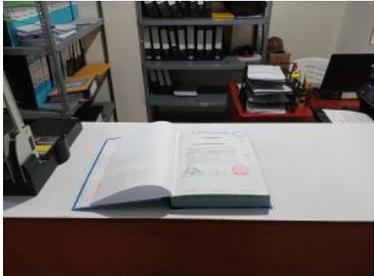
POBLADO DE HUALLAY
SEGUIMIENTO Y MONITOREO AL TRAMO 2 (OBRAS INICIALES) : OFICINAS EN HUALLAY Y CAMPAMENTO EN POBLADO DE CANTA

En Huallay se ubica un campamento de la contratista y en la entrada del poblado de Canta esta el campamento, se logra acceso al cuaderno de obra que esta en manos de la Contratista, En estos dias de fiestas de navidad y año nuevo solo labora un equipo de emergencia.

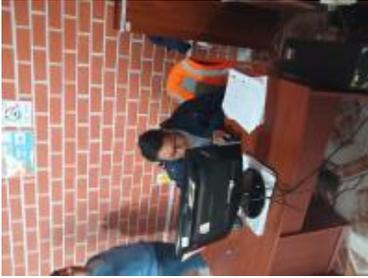
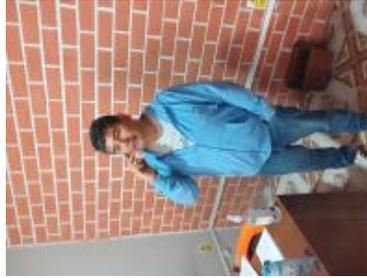
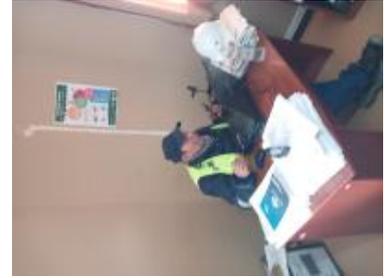
POBLADO DE CANTA
VISITA DE SEGUIMIENTO Y MONITOREO A LAS OFICINAS DE LA SUPERVISION: EN BUSCA DEL
CUADERNO DE OBRA Y APRECIACION DE RECURSOS

En el poblado de Canta se realiza el seguimiento y monitoreo a las oficinas de la Supervisión, se aprecia al personal presente y se busca el cuaderno de obra, no se logra acceso al mismo puesto que esta en las oficinas de la Contratista.
