BITACORA ELECTRÓNICA DE OBRA

NUMERO DE INFORME No. 071-2023
 CONTRATO DE OBRA: No. 103-2019-MTC/ 20 de fecha 24/09/2019
 EMPRESA CONTRATISTA: CHINA ROAD AND BRIDGE CORPORATION SUCURSAL PERU
 OBRA: SALDO DE OBRA: "MEJORAMIENTO, REHABILITACIÓN Y CONSERVACIÓN POR NIVELES DE SERVICIO Y OPERACIÓN DEL CORREDOR VIAL, LIMA – CANTA – HUAYLLAY –DV. COCHAMARCA – EMP.PE 3N" (SALDO DE OBRAS INICIALES (OI) TRAMO 2 CANTA - HUALLAY LONGITUD: 95.2 KMS.
 MONTO DE OBRAS INICIALES : 338,725,656.80
 SUPERVISOR: CONSORCIO CESEL - CAL Y MAYOR
 CONTRATO DE CONSULTORIA DE OBRA N° 077-2014-MTC/20) ADENDA No. 4 DE FECHA,24-09-2019 LA OBRA ACTUALMENTE ESTA EN ACTIVIDAD ,
 VISITA DE SEGUIMIENTO Y MONITOREO A LAS OFICINAS DE LA SUPERVISION
 VISITA DE SEGUIMIENTO Y MONITOREO AL TRAMO 2 8 OBRAS INICIALES)

Panel Fotográfico de la Bitacora de Obras

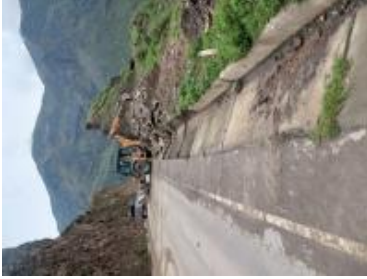
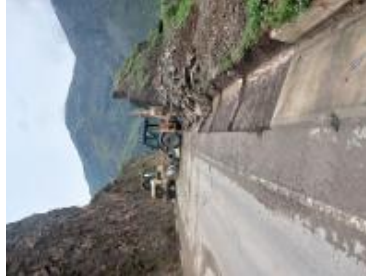
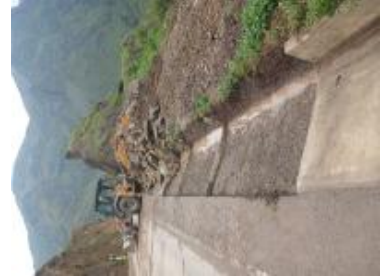
PROGRESIVA KM. 10+720

VISITA DE SEGUIMIENTO Y MONITOREO AL TRAMO 2 (OBRAS INICIALES): DEMOLICION DE CUNETAS

En la progresiva KM. 10+720 se realiza la demolición de cunetas en el lado derecho y izquierdo , se utiliza una retroexcavadora y herramientas menores, trabajan 1 capataz, 2 vigias, 6 obreros

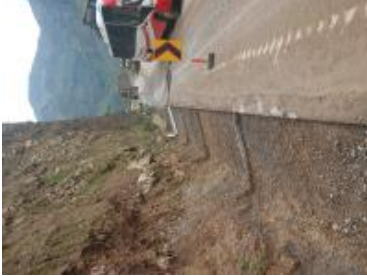
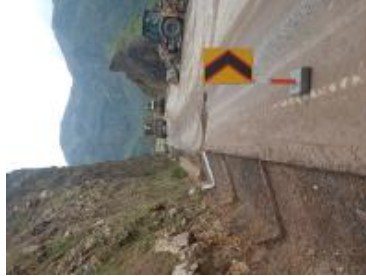
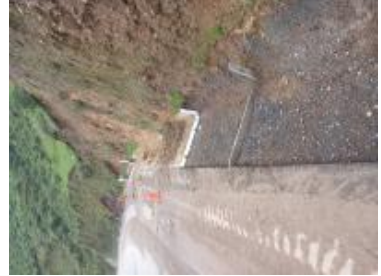
PROGRESIVA KM. 10+600 a km. 10+720

VISITA DE SEGUIMIENTO Y MONITOREO AL TRAMO 2 (OBRAS INICIALES): DEMOLICION, EXCAVACION Y COLOCACION DE ENCOFRADO PARA CONSTRUCCION DE CUNETAS

En la progresiva KM. 10+600 AL KM 10+720 se realiza la demolición, excavación, conformación y encofrado para la construcción de cunetas en el lado derecho, se utiliza una retroexcavadora, 2 cargadores frontales y herramientas menores, trabajan 1 capataz, 3 operadores, 2 vigias, 8 obreros

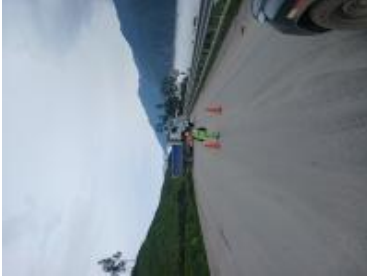
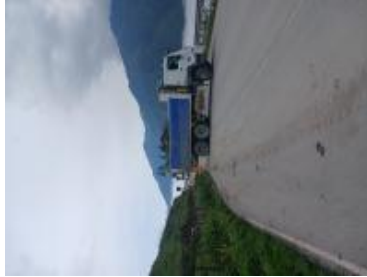
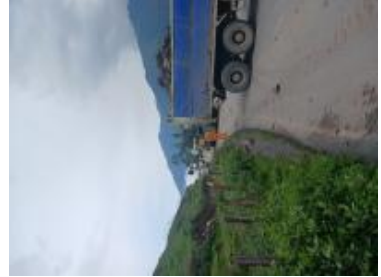
PROGRESIVA KM. 10+600 a km. 10+720

VISITA DE SEGUIMIENTO Y MONITOREO AL TRAMO 2 (OBRAS INICIALES): TRANSPORTE DE MATERIAL DESECHABLE Y DE DEMOLICION

En la progresiva KM. 10+600 AL KM 10+720 se realiza el transporte de material de desechos y de demolición , se utilizan 6 volquetes, y el material desechable es transportado al DME km 42+000,

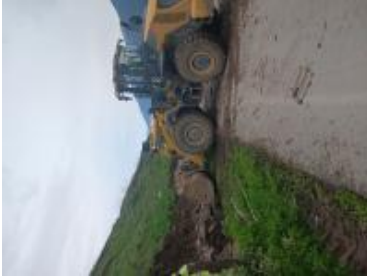
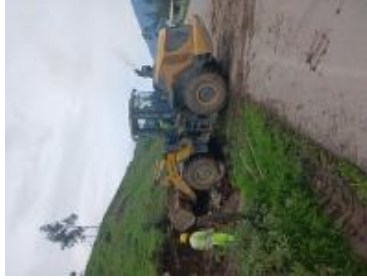
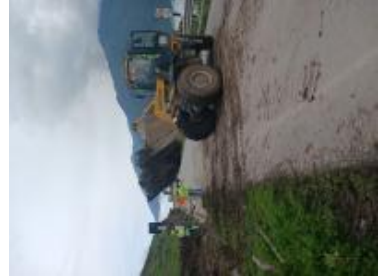
PROGRESIVA KM. 4+680

VISITA DE SEGUIMIENTO Y MONITOREO AL TRAMO 2 (OBRAS INICIALES): LIMPÍEZA DE CUNETAS Y
TRANSPORTE DE MATERIAL DESECHABLE Y DE DEMOLICION

En la progresiva KM 4+680 se realiza la limpieza y el transporte de material de desechos , se utilizan 1
cargador frontal y 6 volquetes, y el material desechable es transportado al DME km 42+000,

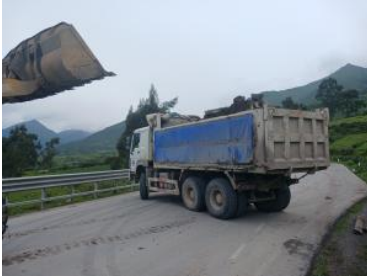
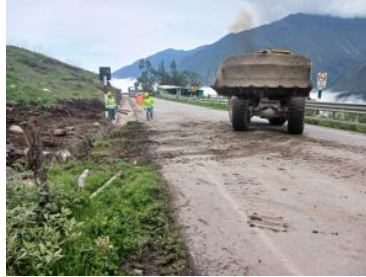
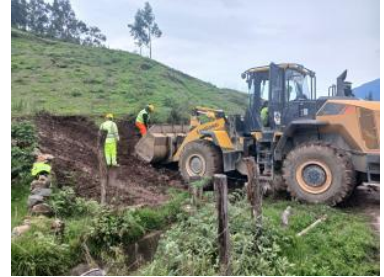
PROGRESIVA KM. 4+680

VISITA DE SEGUIMIENTO Y MONITOREO AL TRAMO 2 (OBRAS INICIALES): LIMPÍEZA DE CUNETAS Y
TRANSPORTE DE MATERIAL DESECHABLE Y DE DEMOLICION

En la progresiva KM 4+680 se realiza la limpieza y el transporte de material de desechos , se utilizan 1
cargador frontal y 6 volquetes, y el material desechable es transportado al DME km 42+000,

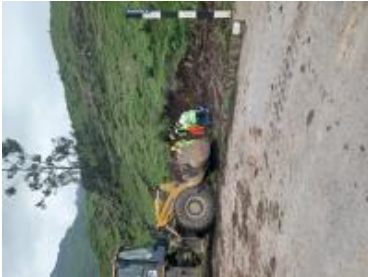
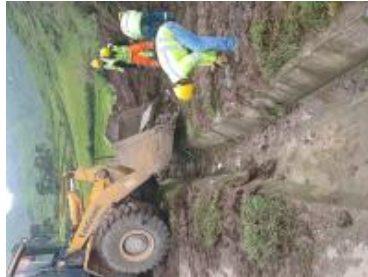
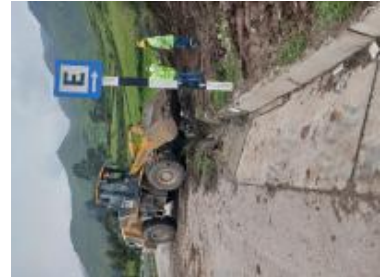
PROGRESIVA KM. 4+670
VISITA DE SEGUIMIENTO Y MONITOREO AL TRAMO 2 (OBRAS INICIALES): LIMPÍEZA DE CUNETAS Y TRANSPORTE DE MATERIAL DESECHABLE Y DE DEMOLICION

En la progresiva KM 4+680 se realiza la limpieza y el transporte de material de desechos , se utilizan 1 cargador frontal y 6 volquetes, y el material desechable es transportado al DME km 42+000, trabajan 1 capataz, 1 operador, 4 obreros, 2 vigias

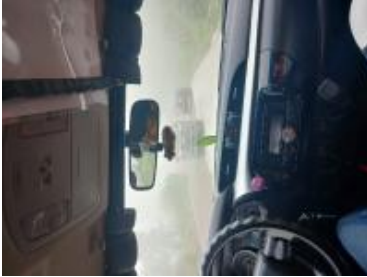
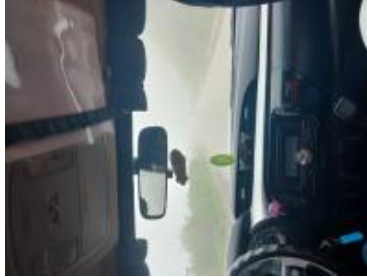
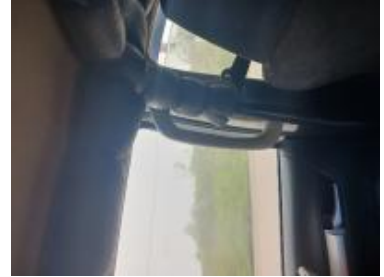
PROGRESIVA KM. 0+000 AL KM. 20+000
VISITA DE SEGUIMIENTO Y MONITOREO AL TRAMO 2 (OBRAS INICIALES): ZONA DE NEBLINA

Entre las progresivas km. 0+000 al Km. 20+000 es una zona donde constantemente hay mucha neblina, generalmente es en horas de la tarde, donde se requiere el marcado del pavimento de la via , colocación de marcas, señalización adicional y la colocación de capta faros faltantes,.

Se recomienda al contratista la colocación de capta faros, tachas y el remarcado de la vía entre el Km. 0+000 al KM. 20+000 , puesto que esta zona se forma mucha neblina donde la visibilidad es casi nula, es necesario que las marcas, capta faros y tachas estén en buenas condiciones hasta el KM. 42 (zona de neblina)

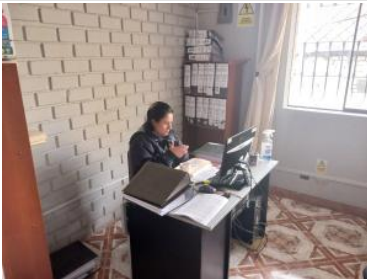
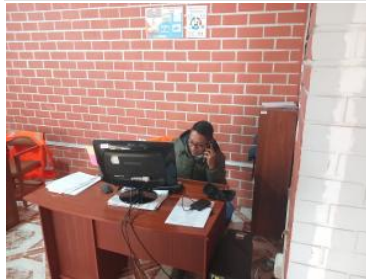
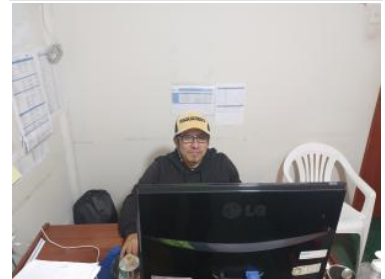
POBLADO DE CANTA
VISITA DE SEGUIMIENTO Y MONITOREO A LAS OFICINAS DE LA SUPERVISION: EN BUSCA DEL
CUADERNO DE OBRA

En el poblado de Canta, se ubica las oficinas de la supervisión, donde el personal especialista, Técnico y administrativo realiza labores de oficina, se busco el cuaderno de obra, no se logro acceso al mismo. Esta en manos de la Contratista.
