BITACORA ELECTRÓNICA DE OBRA

NUMERO DE INFORME No. 069-2023
 CONTRATO DE OBRA: No. 103-2019-MTC/ 20 de fecha 24/09/2019
 EMPRESA CONTRATISTA: CHINA ROAD AND BRIDGE CORPORATION SUCURSAL PERU
 OBRA: SALDO DE OBRA: "MEJORAMIENTO, REHABILITACIÓN Y CONSERVACIÓN POR NIVELES DE SERVICIO Y OPERACIÓN DEL CORREDOR VIAL, LIMA – CANTA – HUAYLLAY –DV. COCHAMARCA – EMP.PE 3N" (SALDO DE OBRAS INICIALES (OI) TRAMO 2 CANTA - HUALLAY LONGITUD: 95.2 KMS.
 MONTO DE OBRAS INICIALES : 338,725,656.80
 SUPERVISOR: CONSORCIO CESEL - CAL Y MAYOR
 CONTRATO DE CONSULTORIA DE OBRA N° 077-2014-MTC/20) ADENDA No. 4 DE FECHA,24-09-2019 LA OBRA ACTUALMENTE ESTA EN ACTIVIDAD ,
 VISITA DE SEGUIMIENTO Y MONITOREO A LAS OFICINAS DE LA SUPERVISION
 HOY NO SE VISITO AL CAMPO, POR LA DENSA NEBLINA Y LLUVIA INTENSA EN LA VIA. ES MUY PELIGROSO PORQUE NO HAY SEÑALIZACION, MARCAS,TACHAS Y CAPTA FAROS EN LOS PRIMEROS 20 KILOMETROS

Panel Fotográfico de la Bitacora de Obras

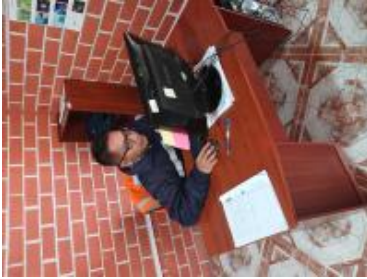
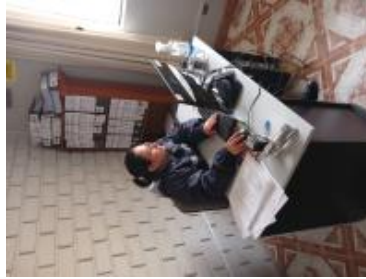
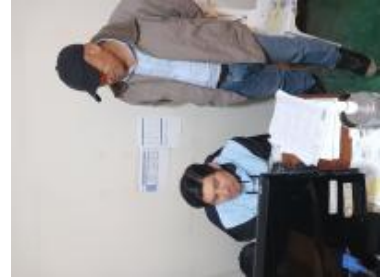
POBLADO DE CANTA
VISITA DE SEGUIMIENTO Y MONITOREO A LAS OFICINAS DE LA SUPERVISION: EN BUSCA DEL
CUADERNO DE OBRA

En el poblado de canta, se realiza visita de seguimiento y monitoreo a las oficinas de la Supervisión, donde el personal especialista, técnico y administrativa realizan labores de oficina y se busco el cuaderno de obra y esta en las oficinas de la contratista.no se logro acceso al mismo

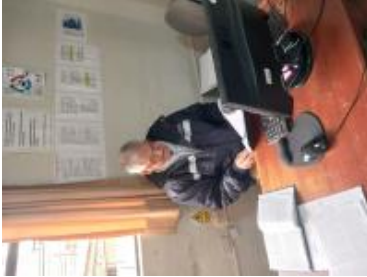
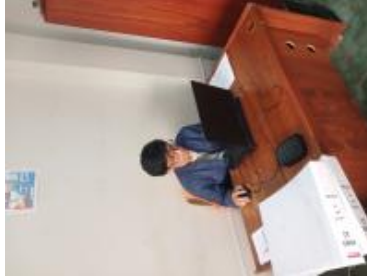
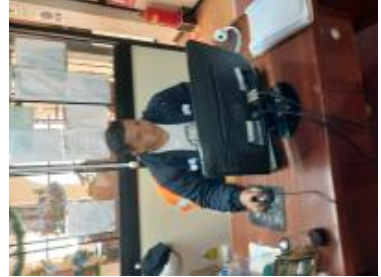
POBLADO DE CANTA
VISITA DE SEGUIMIENTO Y MONITOREO A LAS OFICINAS DE LA SUPERVISION: VERIFICACION DE RECURSOS

En el poblado de canta, se realiza visita de seguimiento y monitoreo a las oficinas de la Supervisión, donde el personal especialista, técnico y administrativa realizan labores de oficina,

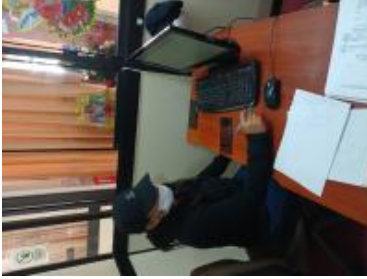
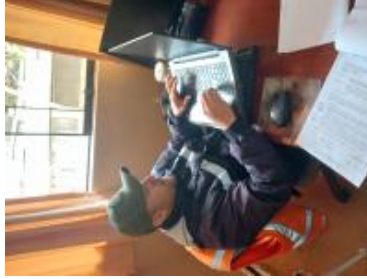
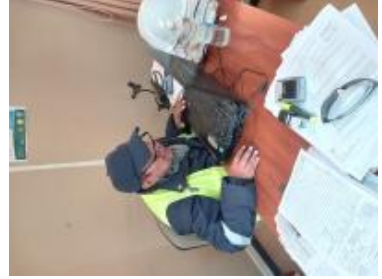
POBLADO DE CANTA
VISITA DE SEGUIMIENTO Y MONITOREO A LAS OFICINAS DE LA SUPERVISION: VERIFICACION DE RECURSOS

En el poblado de canta, se realiza visita de seguimiento y monitoreo a las oficinas de la Supervisión, donde el personal especialista, técnico y administrativa realizan labores de oficina,

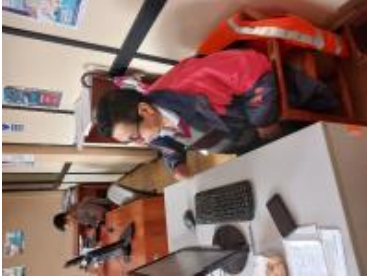
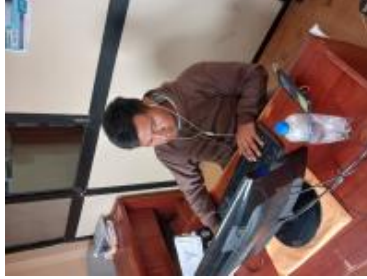
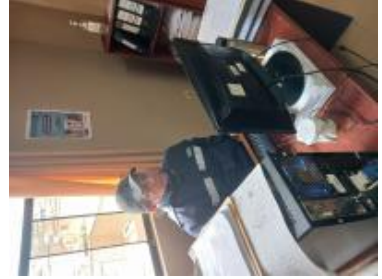
POBLADO DE CANTA
VISITA DE SEGUIMIENTO Y MONITOREO A LAS OFICINAS DE LA SUPERVISION: VERIFICACION DE RECURSOS

En el poblado de canta, se realiza visita de seguimiento y monitoreo a las oficinas de la Supervisión, donde el personal especialista, técnico y administrativa realizan labores de oficina,

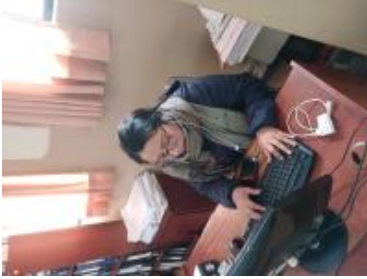
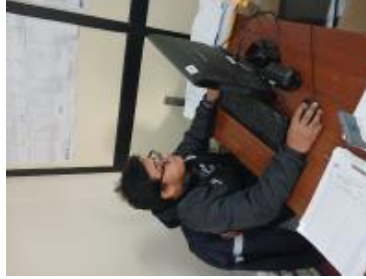
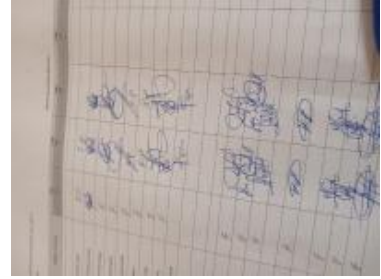
POBLADO DE CANTA
VISITA DE SEGUIMIENTO Y MONITOREO A LAS OFICINAS DE LA SUPERVISION: VERIFICACION DE RECURSOS

En el poblado de canta, se realiza visita de seguimiento y monitoreo a las oficinas de la Supervisión, donde el personal especialista, técnico y administrativa realizan labores de oficina
