## BITACORA ELECTRÓNICA DE OBRA

NUMERO DE INFORME No. 072-2023  
 CONTRATO DE OBRA: No. 103-2019-MTC/ 20 de fecha 24/09/2019  
 EMPRESA CONTRATISTA: CHINA ROAD AND BRIDGE CORPORATION SUCURSAL PERU  
 OBRA: SALDO DE OBRA: "MEJORAMIENTO, REHABILITACIÓN Y CONSERVACIÓN POR NIVELES DE SERVICIO Y OPERACIÓN DEL CORREDOR VIAL, LIMA – CANTA – HUAYLLAY –DV. COCHAMARCA – EMP.PE 3N" ( SALDO DE OBRAS INICIALES ( OI) TRAMO 2 CANTA - HUALLAY LONGITUD: 95.2 KMS.  
 MONTO DE OBRAS INICIALES : 338,725,656.80  
 SUPERVISOR: CONSORCIO CESEL - CAL Y MAYOR  
 CONTRATO DE CONSULTORIA DE OBRA N° 077-2014-MTC/20) ADENDA No. 4 DE FECHA,24-09-2019 LA OBRA ACTUALMENTE ESTA EN ACTIVIDAD ,  
 VISITA DE SEGUIMIENTO Y MONITOREO A LAS OFICINAS DE LA SUPERVISION  
 VISITA DE SEGUIMIENTO Y MONITOREO AL TRAMO 2 8 OBRAS INICIALES)desde km. 0+000 al Km. 95´500 ( huallay)

## Panel Fotográfico de la Bitacora de Obras

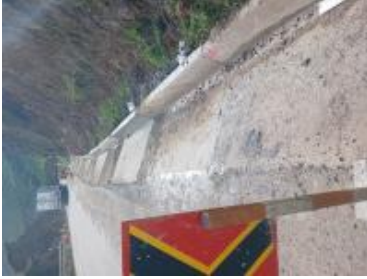
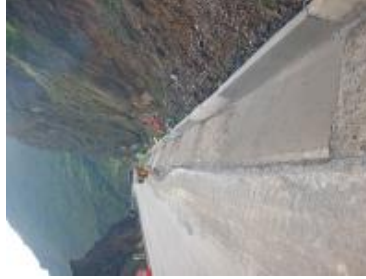
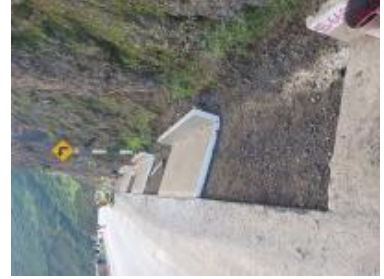
PROGRESIVA KM. 10+600 AL KM. 10+ 680

VISITA DE SEGUIMIENTO Y MONITOREO AL TRAMO 2 ( OBRAS INICIALES): CUNETAS TRIANGULARES TIPO 1, REVESTIDAS EN CONCRETO

En las progresivas Km. 10+600 al Km. 10'680 se realiza visita de seguimiento y monitoreo al tramo 2 ( obras iniciales) donde se aprecia las cunetas revestidas en concreto en el lado derecho de la via.

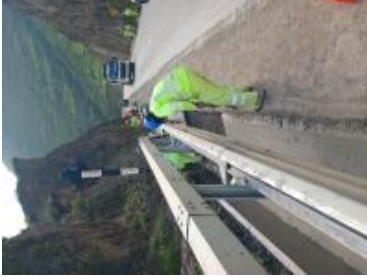
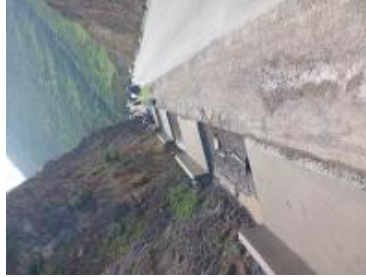
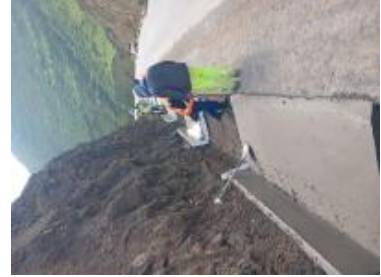
PROGRESIVA KM. 10+640

VISITA DE SEGUIMIENTO Y MONITOREO AL TRAMO 2 ( OBRAS INICIALES): CUNETAS TRIANGULARES TIPO 1, REVESTIDAS EN CONCRETO

En las progresivas Km. 10+640 En el lado izquierdo de la via se realiza visita de seguimiento y monitoreo al tramo 2 ( obras iniciales) donde se aprecia los sitios donde se han demolido las cunetas existentes en mal estado y se realiza la limpieza y conformacion del terreno para construcción de nuevas cunetas revestidas en concreto. en el sitio trabajan 1 capataz y 16 obreros,

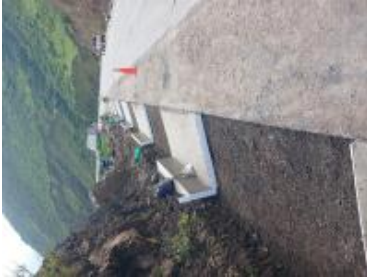
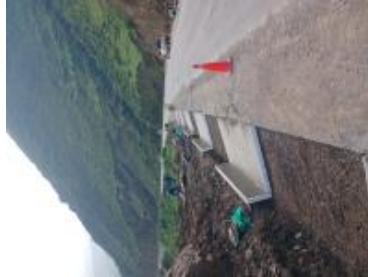
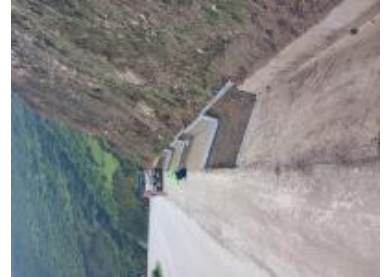
PROGRESIVA KM. 10+680 AL KM. 10+720

VISITA DE SEGUIMIENTO Y MONITOREO AL TRAMO 2 ( OBRAS INICIALES): CUNETAS TRIANGULARES TIPO 1, REVESTIDAS EN CONCRETO ( lado derecho e izquierdo)

En las progresivas Km. 10+680 al Km. 10+720 En el lado izquierdo y derecho de la via se realiza visita de seguimiento y monitoreo al tramo 2 ( obras iniciales) donde se aprecia los sitios donde se han demolido las cunetas existentes en mal estado y se realiza la limpieza y conformacion del terreno para construcción de nuevas cunetas revestidas en concreto. en el sitio trabajan 1 capataz y 16 obreros,

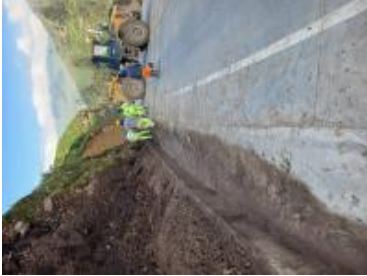
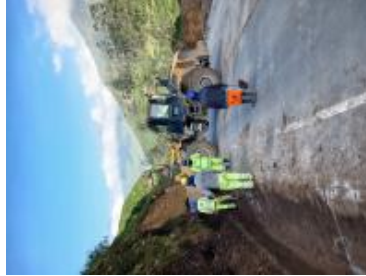
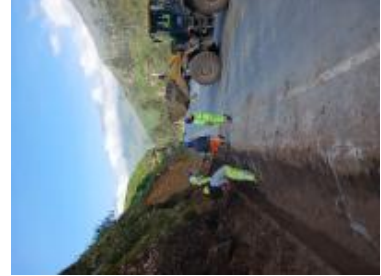
PROGRESIVA KM. 16+300 Id  
VISITA DE SEGUIMIENTO Y MONITOREO AL TRAMO 2 ( OBRAS INICIALES): LIMPIEZA DE CUNETAS  
EXISTENTES

En la progresiva KM. 16+300 en el lado derecho de la vía se realiza la limpieza y remoción de material  
desechable ( producto de pequeños derrumbes) en las cunetas existentes. se utiliza un cargador frontal y  
dos volquetes trabajan 1 capataz, 1 operador , 2 chóferes, 4 obreros y 2 vigías.

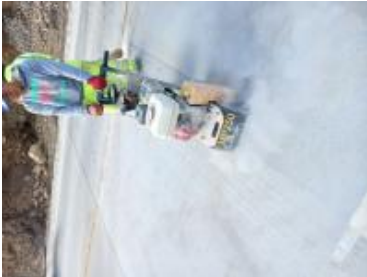
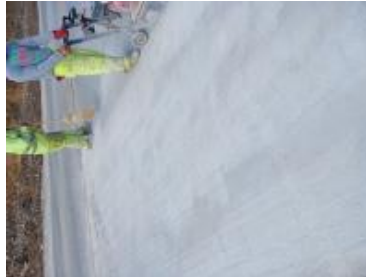
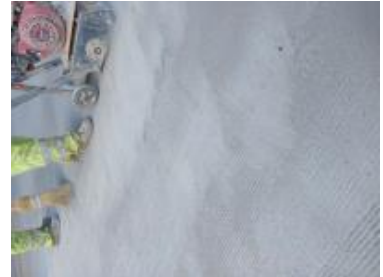
PROGRESIVA KM. 16+250  
VISITA DE SEGUIMIENTO Y MONITOREO AL TRAMO 2 ( OBRAS INICIALES) : TEXTURIZADO DEL  
PAÑO DE CONCRETO

En la progresiva Km. 16+250 se realiza el texturizado del pavimento de concreto, que en condiciones de humedad, se vuelve resbaladizo, se utiliza un equipo menor de texturizado, trabajan 1 capataz 1 operario y 2 vigías

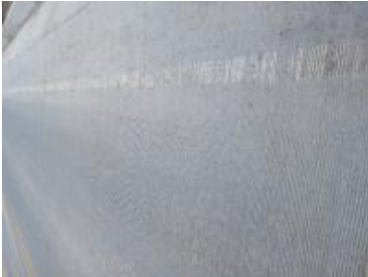
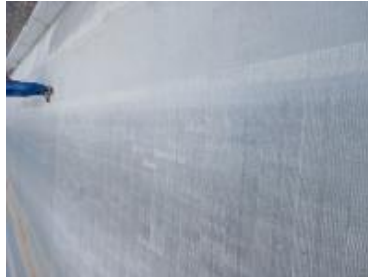
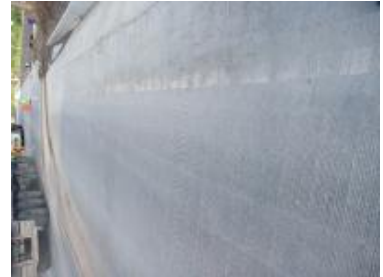
PROGRESIVA KM. 16+170 al KM 16+250  
VISITA DE SEGUIMIENTO Y MONITOREO AL TRAMO 2 ( OBRAS INICIALES) : TEXTURIZADO DE PAÑOS DE CONCRETO EJECUTADO

En las progresivas Km. 16+170 al Km. 16+250 se ha realizado el texturizado del pavimento de concreto, en el lado izquierdo de la vía,, se utilizó un equipo menor de texturizado, trabajaron 1 capataz 1 operario y 2 vigias

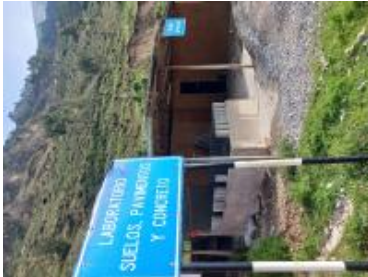
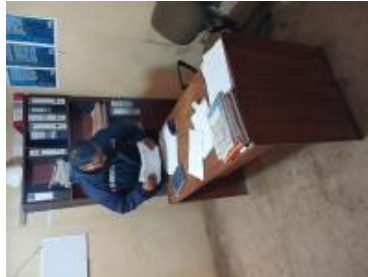
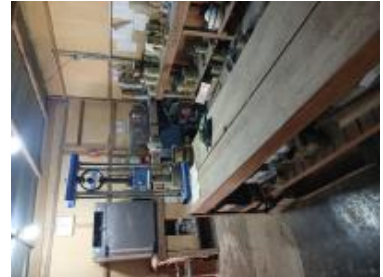
PROGRESIVA KM. 21+700  
VISITA DE SEGUIMIENTO Y MONITOREO AL TRAMO 2 (OBRAS INICIALES) : VISITA AL  
LABORATORIO DE SUELOS DE LA SUPERVISIÓN

En la progresiva Km. 21+700 en la entrada del Poblado de CULLHUAY se ubica en el margen izquierdo de la vía de acceso, el laboratorio de suelos de la Supervisión, actualmente en el sitio trabajan 1 jefe de laboratorio y un técnico de la Supervisión.

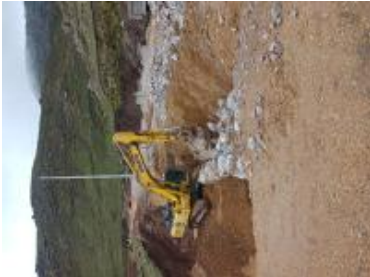
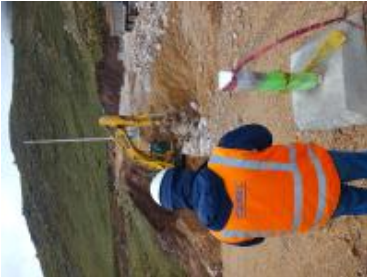
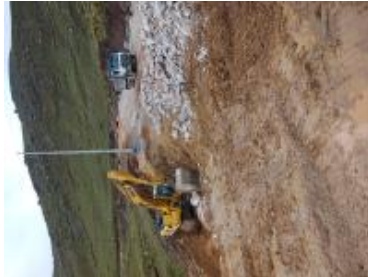
PROGRESIVA KM. 93+636 Id  
VISITA DE SEGUIMIENTO Y MONITOREO AL TRAMO 2 ( OBRAS INICIALES): CONSTRUCCION DE BANQUETAS EN EL ACCESO A VARIANTE

En la progresiva Km. 93+636 se realiza en el lado izquierdo del acceso a la Variante Huallay se realiza la construcción de banquetas, se inicia con la colocación de enrocado, como base del relleno, Se utiliza una excavadora de oruga, trabajan 1 capataz, 1 operador de excavadora,

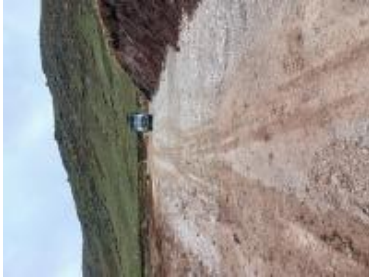
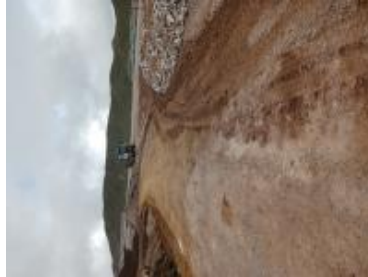
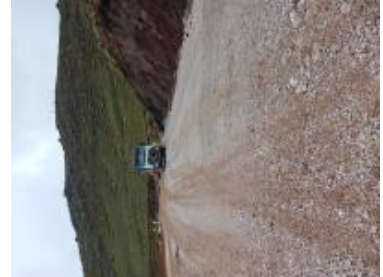
PROGRESIVA KM. 93+636 Id  
VISITA DE SEGUIMIENTO Y MONITOREO AL TRAMO 2 ( OBRAS INICIALES): CONSTRUCCION DE RELLENO EN EL ACCESO A VARIANTE

En la progresiva Km. 93+636 se realiza el relleno del acceso a la Variante Huallay se realiza el transporte del material de relleno para la construcción , Se aprecia al material de cantera Km. 77 viene con exceso de humedad, por las recientes precipitaciones, se realiza el extendido del material para que se oreo y compacta. Se utiliza una compactadora de rodillo, trabajan 1 capataz, 1 operador 2 obreros

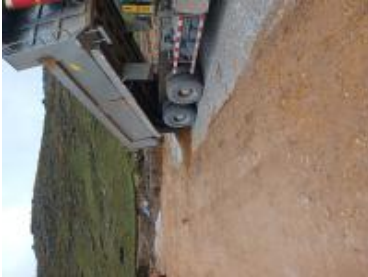
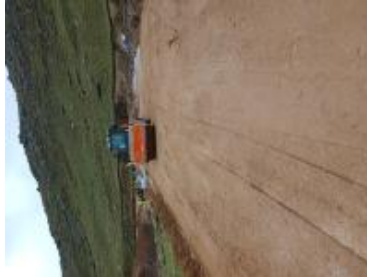
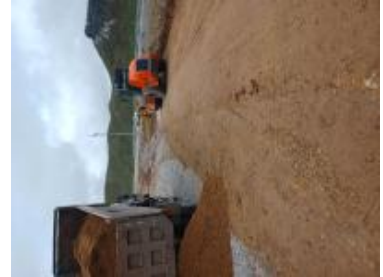
PROGRESIVA KM. 93+636 Id acceso 0+000 al 0+130  
VISITA DE SEGUIMIENTO Y MONITOREO AL TRAMO 2 ( OBRAS INICIALES): CONSTRUCCION DE RELLENO EN EL ACCESO A VARIANTE ( 0+000 al 0+130)

En la progresiva Km. 93+636 se realiza el relleno del acceso a la Variante Huallay ( progresiva 0+000 al Km. 0+120) Se aprecia al material de cantera Km. 77 viene con exceso de humedad, por las recientes precipitaciones, se realiza el extendido del material para que se oree y compacta. Se utiliza una compactadora de rodillo,y 2 volquetes trabajan 1 capataz, 1 operador 2 choferes 2 obreros

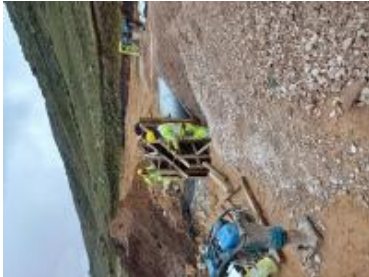
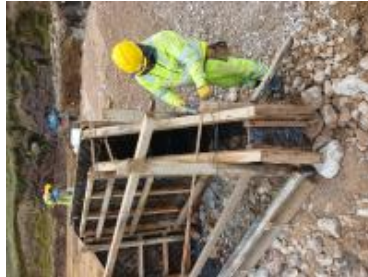
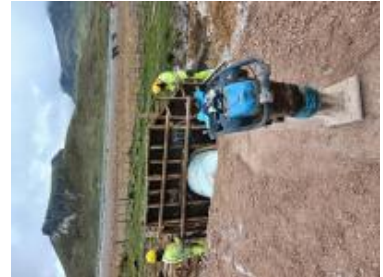
PROGRESIVA KM. 93+636 Id acceso ( 0+140)  
VISITA DE SEGUIMIENTO Y MONITOREO AL TRAMO 2 ( OBRAS INICIALES): CONSTRUCCION DE RELLENO EN EL ACCESO A VARIANTE ( 0+140)

En la progresiva Km. 93+636 se realiza el encofrado de cabezal de alcantarilla tmc, (Esta extensión de la alcantarilla existente lo construye la Contratista a su costo, no esta contemplado en el adicional No. 11 ni en el presupuesto original, pero es necesaria su ampliación ) trabajan 1 capataz, 4 obreros

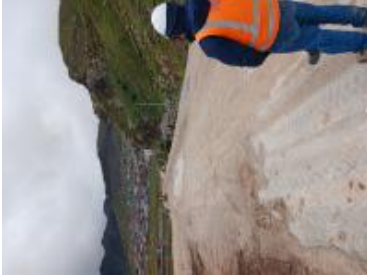
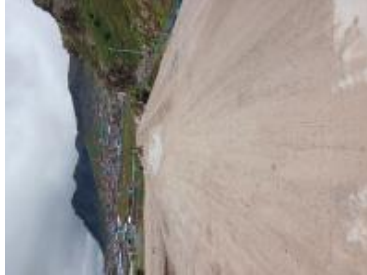
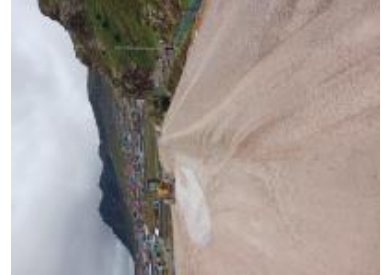
PROGRESIVA KM. 95+200 AL KM. 95+441

VISITA DE SEGUIMIENTO Y MONITOREO AL TRAMO 2 ( OBRAS INICIALES): CONSTRUCCION DE VIA QUE CONECTA A POBLADO DE HUALLAY ( ADICIONAL No. 10)

En la progresiva Km. 95+200 al Km. 95+441 se realiza visita de seguimiento y monitoreo al final del tramo 2 donde se realiza la construcción de subbase. se aprecia el material esta sobre saturado, donde se aprecia una motoniveladora efectuando el labor de remoción del material, para que baje la humedad. En el sitio hay una compactadora de rodillo y una motoniveladora, trabajan en el sitio: 1 capataz, 2 operadores y 4 obreros.

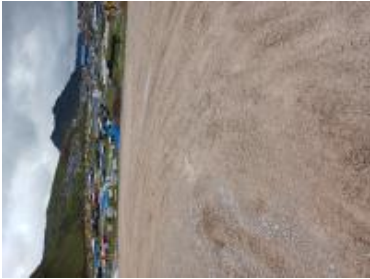
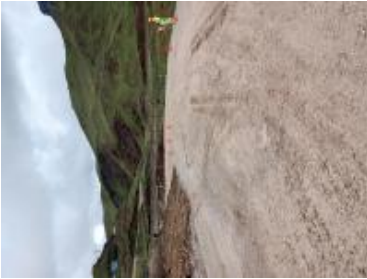
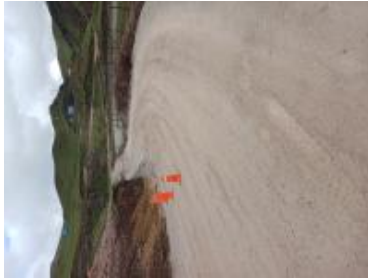
PROGRESIVA KM. 95+230 ( LADO IZQUIERDO)  
VISITA DE SEGUIMIENTO Y MONITOREO AL TRAMO 2 ( OBRAS INICIALES): VIA DE ACCESO A MINA

En la progresiva Km. 95+230 en el lado izquierdo de la via principal se aprecia el acceso construido a nivel subrasante, ( adicional No, 10) actualmente no hay actividad en el sector, solo labora un vigia para el control de acceso en el sitio.

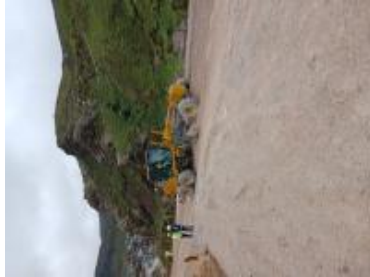
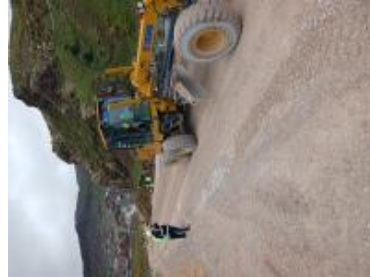
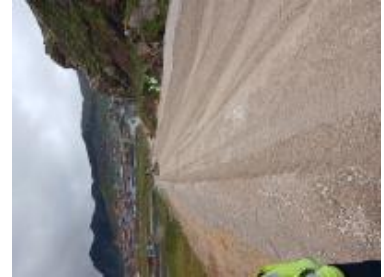
PROGRESIVA KM. 95+240 AL KM. 95+441

VISITA DE SEGUIMIENTO Y MONITOREO AL TRAMO 2 ( OBRAS INICIALES): CONSTRUCCION DE VIA QUE CONECTA A POBLADO DE HUALLAY ( ADICIONAL No. 10)

En la progresiva Km. 95+200 al Km. 95+441 se realiza visita de seguimiento y monitoreo al final del tramo 2 donde se realiza la construcción de subbase. se aprecia el material esta sobre saturado, donde se aprecia una motoniveladora efectuando el labor de remoción del material, para que baje la humedad. En el sitio hay una compactadora de rodillo y una motoniveladora, trabajan en el sitio: 1 capataz, 2 operadores y 4 obreros.

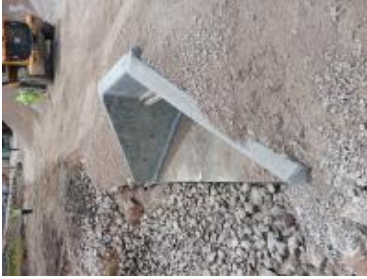
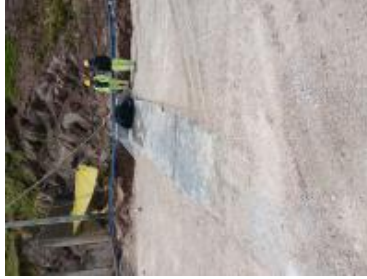
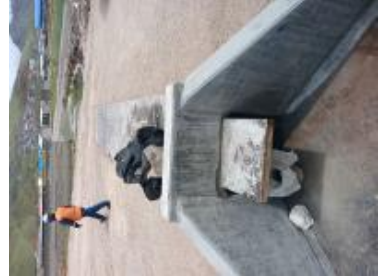
PROGRESIVA KM. 95+405  
VISITA DE SEGUIMIENTO Y MONITOREO AL TRAMO 2 ( OBRAS INICIALES): ALCANTARILLA MARCO  
EN HUALLAY

En la progresiva Km. 95+405 se realiza visita de seguimiento y monitoreo al tramo 2 ( obras iniciales9 donde se aprecia la alcantarilla marco esta completamente terminada.

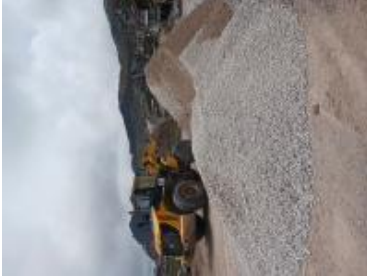
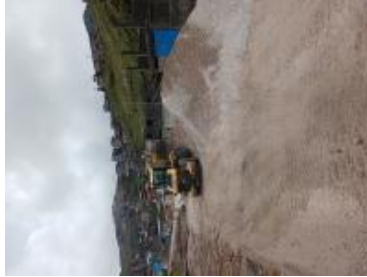
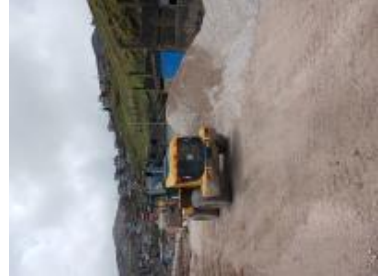
PROGRESIVA KM. 95+450

VISITA DE SEGUIMIENTO Y MONITOREO AL TRAMO 2 ( OBRAS INICIALES): MEZCLADO DEL MATERIAL SUB BASE PARA BAJAR SU HUMEDAD

En la progresiva Km. 95+450 se realiza visita de seguimiento y monitoreo al final del tramo 2 donde se realiza el mezclado del material de sub base, para que baje su humedad para la construcción de subbase. El material esta sobre saturado, se mezcla con material seco donde se aprecia un cargador frontal efectuando el labor de mezclado del material, para que baje la humedad. En el sitio hay una compactadora de rodillo y una motoniveladora, trabajan en el sitio: 1 capataz, 3 operadores y 6 obreros.
