BITACORA ELECTRÓNICA DE OBRA

Confirma Bitacora: Si	Nro Informe: 166 - CON - T68 - 2023	Fecha Informe: 06 - 01 - 2024	Nombre De La Obra: TUNEL SANTA TERESA - MACCHUPICCHU	Personal Encargado: NATALY SUSI CABALLON PAUCAR		
Foto Bitacora:	Foto Bitacora 2:	Foto Bitacora 3:	Foto Bitacora 4:	Foto Bitacora 5:	Foto Bitacora 6:

INFORME Y/O REPORTE N°166_CONTRATO N°68-2023-MNT. TÚNEL MACHUPICCHU/NSCP.2023.

Obra: "MEJORAMIENTO DE LA CARRETERA SANTA MARÍA - SANTA TERESA - PUENTE HIDROELÉCTRICA MACHUPICCHU, ITEM B.- CONSTRUCCIÓN DE TÚNEL Y ACCESOS".

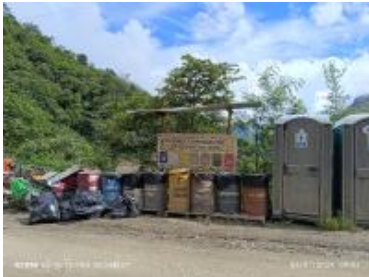
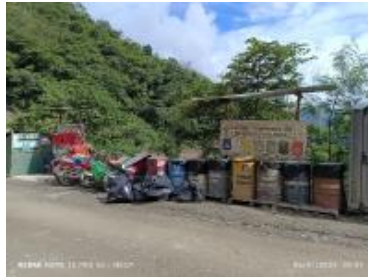
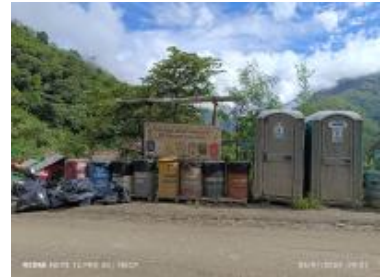
1

- Vaciado de Concreto para revestimiento km7+226.57-km7+238.45 (Módulo N°85).
- Acumulación de residuos sólidos km6+280 (acceso provisional al túnel).
- Inspección de laboratorio de la supervisión.

PROGRESIVA: KM6+280 (ACCESO PROVISIONAL AL TÚNEL)
ACOPIO TEMPORAL DE RESIDUOS SÓLIDOS

SE APRECIA AÇUMULACIÓN DE RESIDUOS SOLIDOS EN EL ACOPIO TEMPORAL, POR LO QUE SE RECOMENDARÍA REALIZAR LA DISPOSICIÓN FINAL.

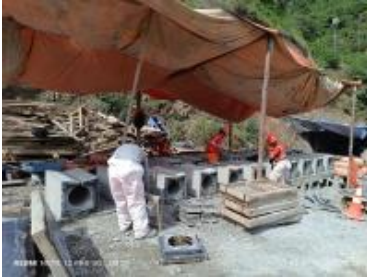
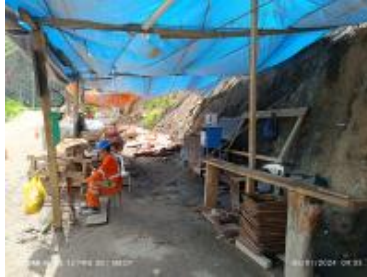
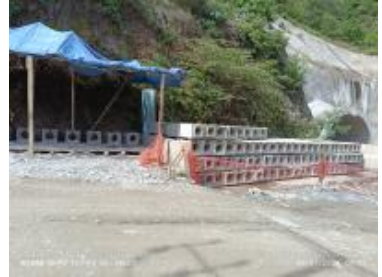
PROGRESIVA: KM6+260 (ACCESO PROVISIONAL AL TÚNEL)
TALLER TEMPORAL DE CARPINTERÍA METÁLICA Y DE MADERA.
VACIADO DE CONCRETO PARA CAJAS CAZ

SE APRECIA QUE AL DÍA SE EJECUTA 10 UNIDADES DE CAZ PREFABRICADOS.
MO: 1 ESPECIALISTA DE OBRAS DE ARTE, 1 INGENIERO ASISTENTE DE OBRAS DE ARTE, 1 CAPATAZ, 1 OPERADOR, 3 OPERARIOS, 2 OFICIALES.
EM: 1 AMOLADORA, 1 MIXER, 1 VIBRADORA PARA CONCRETO.

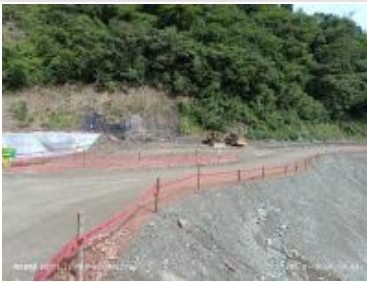
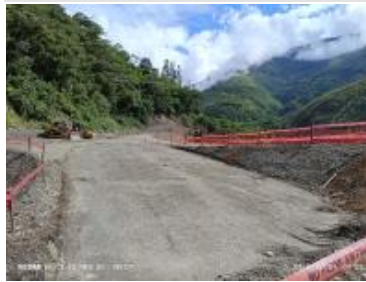
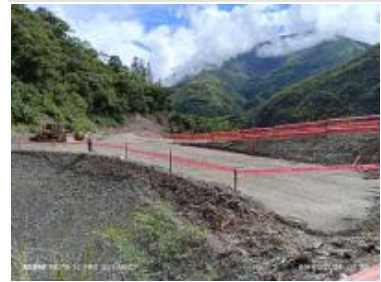
3

- Impermeabilización: Instalación geotextil, lamina de impermeabilización de 2mm, tubería de $\varnothing 110\text{mm}$: km7+256.
- Conformación de Relleno de la alcantarilla MCA 5x5m KM6+200: SIN ACTIVIDAD.

PROGRESIVA: KM6+200
CONFORMACIÓN DE RELLENO DE ALCANTARILLA MCA 5x5M.

SIN ACTIVIDAD POR COLMATACIÓN DEL RELLENO.

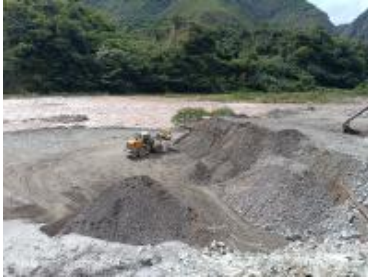
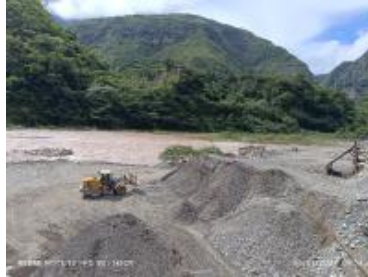
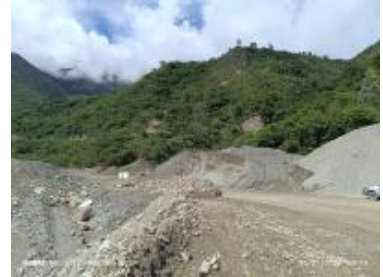
4

PROGRESIVA: KM 4+980
ELIMINACIÓN DE MATERIAL EXCAVADO PROVENIENTE DE LOS TRABAJOS EN TÚNEL.
ZARANDEO PARA MATERIAL DE RELLENO.
TRANSPORTE DE AGREGADO FINO (CHANCADO) ACOPIADO, HACIA LA PLANTA DE CONCRETO.

MO: 1 PREVENCIÓNISTA (SSOMA), 1 CAPATAZ, 9 OPERADORES, 1 PERSONAL DE PISO, 1 VIGÍA O CONTROLADOR.
EM: 2 EXCAVADORAS SOBRE ORUGA, 6 VOLQUETES, 1 CARGADOR FRONTAL.

- Teniendo en cuenta las constantes precipitaciones pluviales (lluvias de moderada a alta intensidad) se recomienda prevenir la seguridad en el DME KM4+980.

- Se recomienda prevenir la seguridad en el DME KM4+980 teniendo en cuenta las constantes precipitaciones pluviales (lluvias de moderada a alta intensidad) y demás actividades al interior y exterior del Túnel.

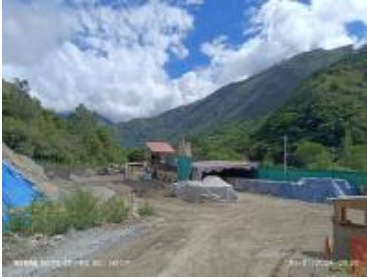
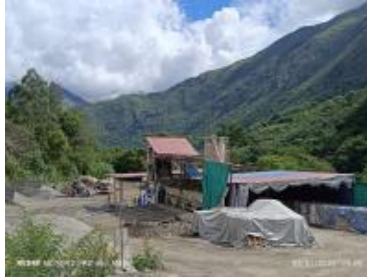
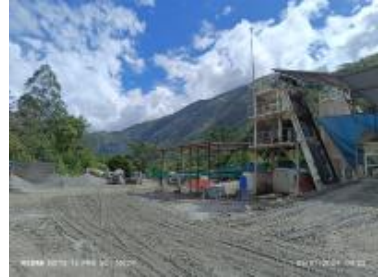
5

PLANTA DE CONCRETO: PRODUCCIÓN DE CONCRETO, PRODUCCIÓN DE SHOTCRETE PARA EL TÚNEL.

SE APRECIA QUE, LOS COLABORADORES QUE ESTAN DIRECTAMENTE EN CONTACTO CON LOS INSUMOS PARA LA MEZCLA DE CONCRETO Y SHOTCRETE, SIN RESPIRADORES (FULL FACE).

SE APRECIA ABASTECIMIENTO DE CEMENTO.

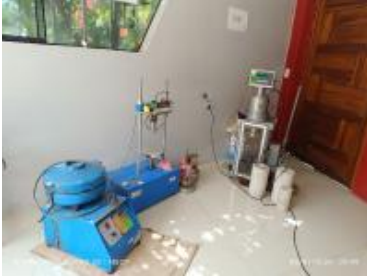
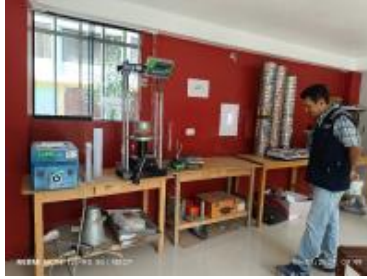
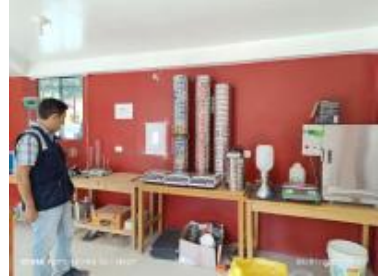
6

LABORATORIO DE LA SUPERVISIÓN: VERIFICACIÓN DE LOS EQUIPOS

SE REALIZO LA INSPECCIÓN DEL LABORATORIO DE LA SUPERVISIÓN, VERIFICANDO:
-MALLAS, HORNO TERMOSTÁTICO, BALANZAS, EQUIPO CAŞAGRAÑDE, EQUIPOS GRANULOMÉTRICOS, DENSIDAD DE CAMPO, EQUIPOS DE COMPACTACIÓN, TERMÓMETROS, CBR, MARSHALL, EQUIPO DE COMPRESIÓN.

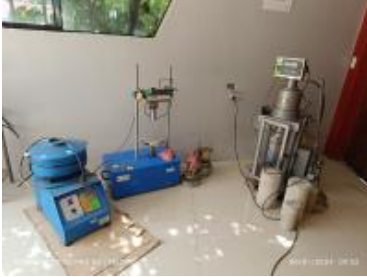
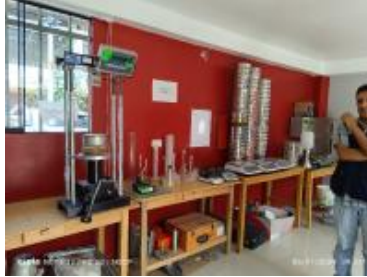
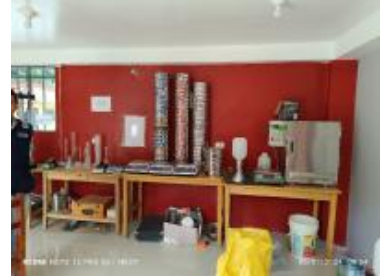
7

LABORATORIO DE LA SUPERVISIÓN: VERIFICACIÓN DE LOS EQUIPOS

SE REALIZO LA INSPECCIÓN DEL LABORATORIO DE LA SUPERVISIÓN, VERIFICANDO:
-MALLAS, HORNO TERMOSTÁTICO, BALANZAS, EQUIPO CAŞAGRAÑDE, EQUIPOS GRANULOMÉTRICOS, DENSIDAD DE CAMPO, EQUIPOS DE COMPACTACIÓN, TERMÓMETROS, CBR, MARSHALL, EQUIPO DE COMPRESIÓN.

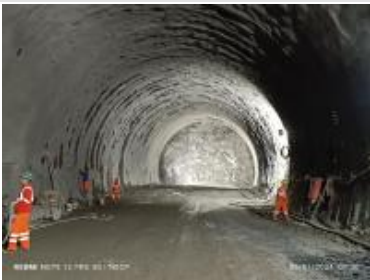
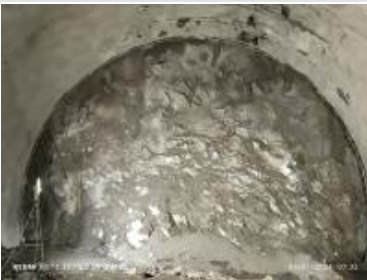
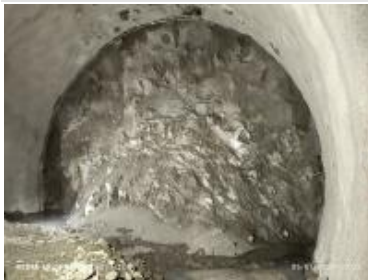
8

TRAMO: SALIDA-BAHÍA, PK7+782, ROCA TIPO IV

A HORAS DE LA MAÑANA SIN ACTIVIDAD POR FALTA DE ABASTECIMIENTO DE FIBRAS.

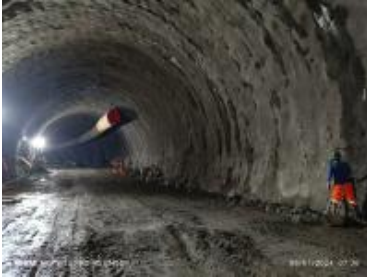
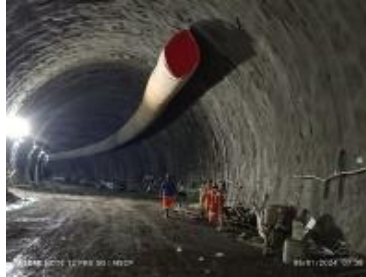
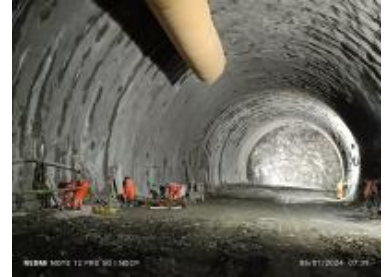
9

PROGRESIVA: PK7+799
TRAMO: SALIDA-BAHÍA, INSTALACIÓN DE SERVICIOS BÁSICOS

SE APRECIA INSTALACIÓN DE SERVICIOS BÁSICOS DE AGUA, ENERGÍA ELÉCTRICA.
MO: 1 PREVENCIÓNISTA (SSOMA), 1 CAPATAZ, 1 OPERADOR, 6 OPERARIOS, 4 OFICIALES, 1
TÉCNICO ELECTRICISTA, 1 MECÁNICO, 1 VIGÍA, 1 TOPOGRAFO, 1 AUXILIAR DE TOPOGRAFÍA, 1
AYUDANTE DE TOPOGRAFÍA.
EM: 1 TELEHANDLER, HERRAMIENTAS MANUALES, 1 ESTACIÓN TOTAL ROBÓTICA.

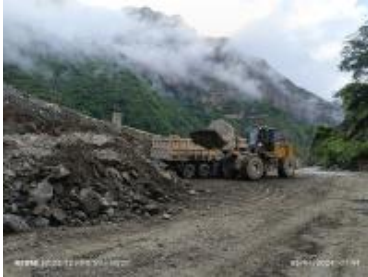
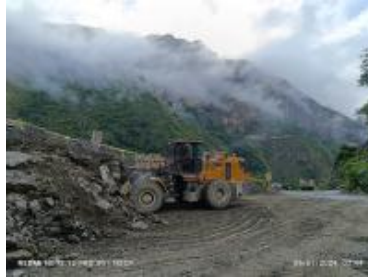
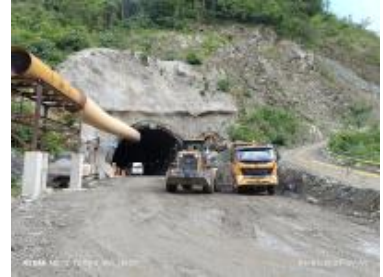
10

PROGRESIVA: KM8+080
ELIMINACIÓN DE MATERIAL (ROCA TIPO IV) ACOPIADO EN PORTAL DE SALIDA DEL TÚNEL

MO: 1 CAPATAZ, 3 OPERADORES.
EM: 2 VOLQUETES, 1 CARGADOR FRONTAL.

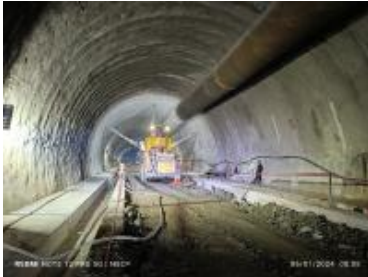
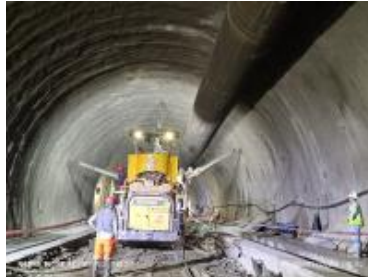
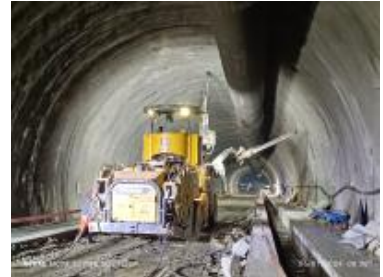
11

TRAMO: BAHÍA -SALIDA: PERFORCIÓN PARA VERIFICAR LOS ESPESORES DEL SHOTCRETE EN ROCA TIPO IV.

MO: 1 INGENIERO DE TÚNEL, 1 INGENIERO ASISTENTE DE CONTROL CALIDAD, 1 PREVENICIONISTA (SSOMA), 1 CAPATAZ, 1 OPERADOR, 1OPERARIO, 1 ELECTRICISTA.
EM: 1 JUMBO, HERRAMIENTA MANUAL.

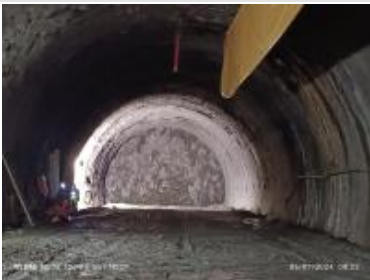
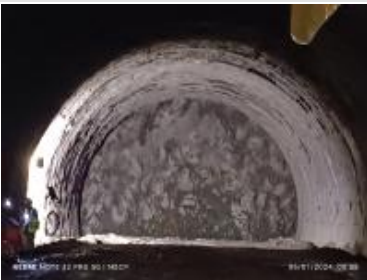
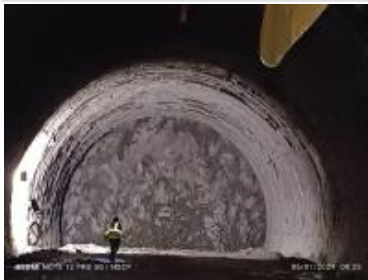
12

TRAMO: BAHÍA -SALIDA, PK7+745, ROCA TIPO IV

A HORAS DE LA MAÑANA SIN ACTIVIDAD POR FALTA DE ABASTECIMIENTO DE FIBRAS.

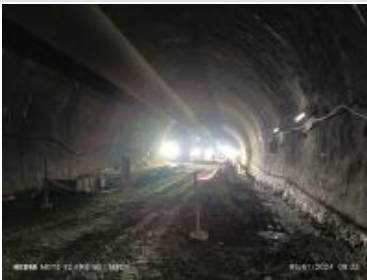
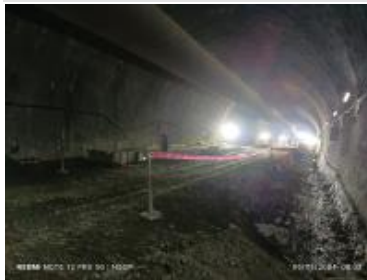
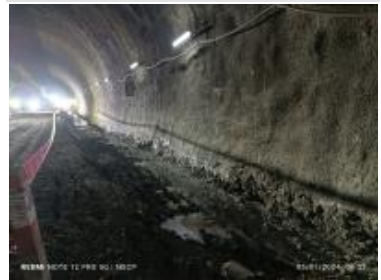
13

PROGRESIVA: KM7+500
EXCAVACIÓN PARA ZAPATA

SE APRECIA EXCAVACIÓN PARA ZAPATA DEL HASTIAL IZQUIERDO DEL TÚNEL.

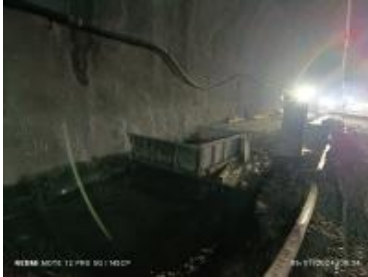
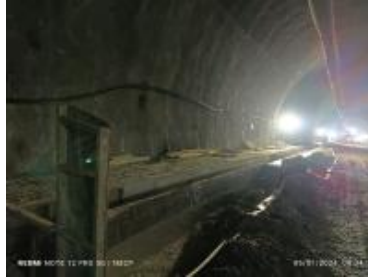
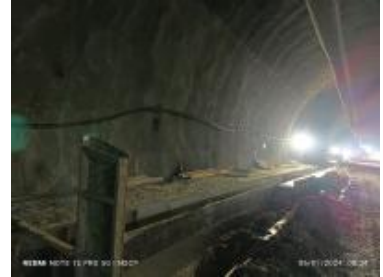
14

PROGRESIVA: 7+500
EXCAVACIÓN DE ZAPATA
ENCOFRADO DE RIEL DEL HASTIAL DERECHO HASTA EL KM7+495

EXCAVACIÓN PARA ZAPATA DEL HASTIAL DERECHO DEL TÚNEL; TAMBIÉN SE APRECIA ENCOFRADO DE RIEL A COSTO DEL CONTRATISTA CON LOS SIGUIENTES RECURSOS:
MO: 1 OPERARIO, 2 OFICIALES.
EM: 1 AMOLADORA, HERRAMIENTAS MANUALES.

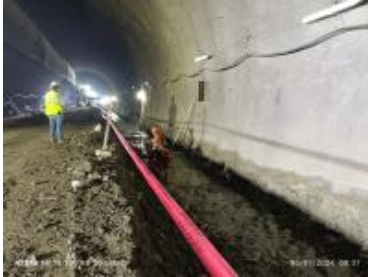
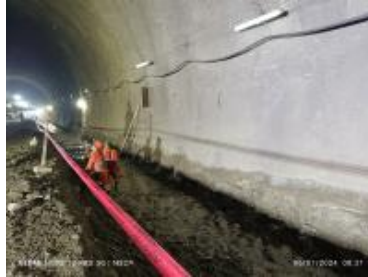
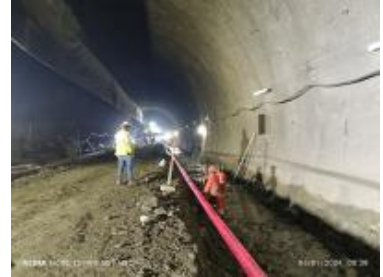
15

PROGRESIVA: KM 7+450
LIMPIEZA PARA ZAPATA DEL HASTIAL IZQUIERDO

MO: 1 OPERARIO, 2 OFICIALES.
EM: HERRAMIENTAS MANUALES.

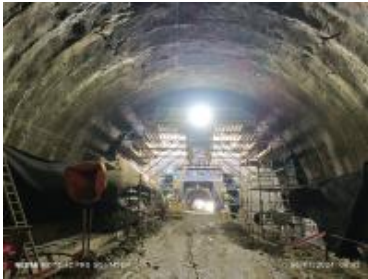
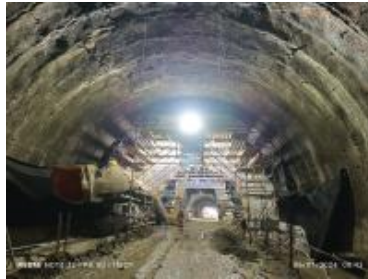
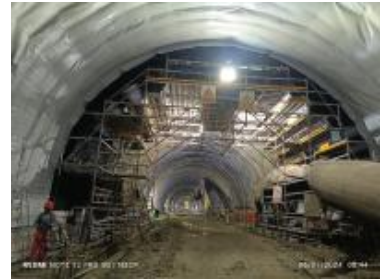
16

IMPERMEABILIZACIÓN: INSTALACIÓN GEOTEXTIL, LAMINA DE IMPERMEABILIZACIÓN DE 2MM, TUBERÍA DE ø110MM.

MO: 1 PREVENCIÓNISTAS (SSOMA) CONTRATISTA, 1 TOPÓGRAFO, 2 AUXILIARES DE TOPOGRAFÍA, 2 CAPATAZ, 4 OPERARIOS, 4 OFICIALES, 2 PEONES.

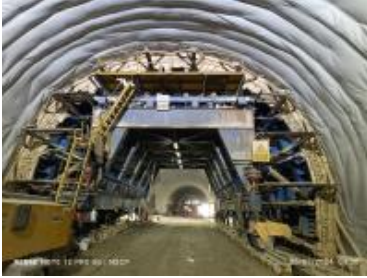
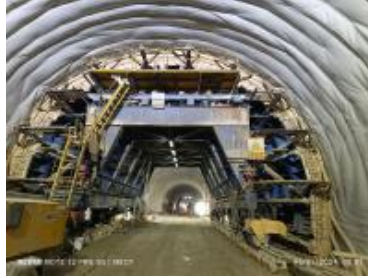
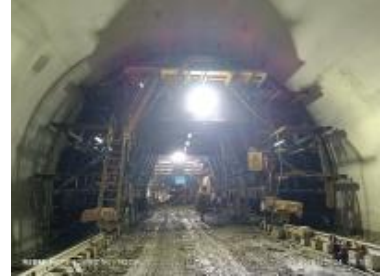
17

PROGRESIVA: KM7+226.57@7+238.45 (MÓDULO N°85)
VACIADO DE CONCRETO F'C=300KG/CM PARA REVESTIMIENTO DEL TÚNEL.

VACIADO DE CONCRETO REVESTIMIENTO F'C=300KG/CM3 DEL TÚNEL (SECCIÓN DEL ENCOFRADO DEL ANDAMIO DESLIZANTE DE 12M - CARRITO ENCOFRADOR).
MO: 1 PREVENCIÓNISTA, 1 CAPATAZ, 5 OPERADORES, 1 OPERARIO, 1 OFICIAL, 1 TÉCNICO DE CONTROL DE CALIDAD.
EM: 1 TELEHANDLER, 1 BOMBA PARA CONCRETO, 1 ENCOFRADO METÁLICO Y CARRO Y TRANSPORTADOR (12 M), 2 VIBRADORES PARA CONCRETO, 4 VIBRADORES INCORPORADOS EN EL ENCOFRADO METÁLICO, 2 AMOLADORAS, 2 TALADROS, HERRAMIENTAS MANUALES, 4 MIXER.

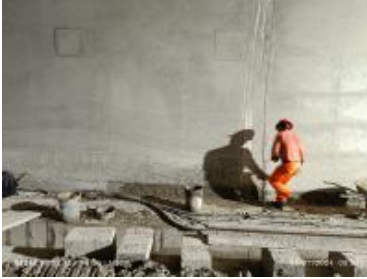
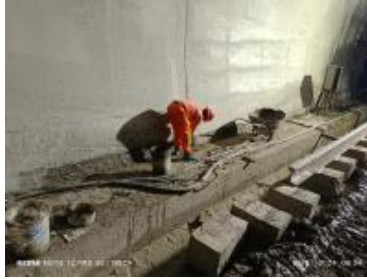
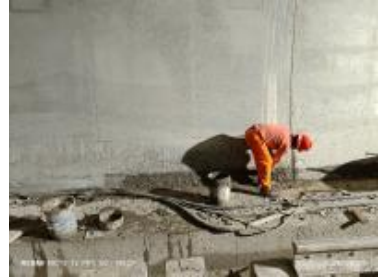
18

PROGRESIVA: PK7+214
SOLAQUEO DE HASTIAL IZQUIERDO DEL TÚNEL

MO: 1 OFICIAL.
EM: HERRAMIENTAS MANUALES.
