BITACORA ELECTRÓNICA DE OBRA

INFORME Y/O REPORTE N°167_CONTRATO N°68-2023-MNT. TÚNEL MACHUPICCHU/NSCP.2023.

Obra: "MEJORAMIENTO DE LA CARRETERA SANTA MARÍA - SANTA TERESA - PUENTE HIDROELÉCTRICA MACHUPICCHU, ITEM B.- CONSTRUCCIÓN DE TÚNEL Y ACCESOS".

PANEL FOTOGRAFICO

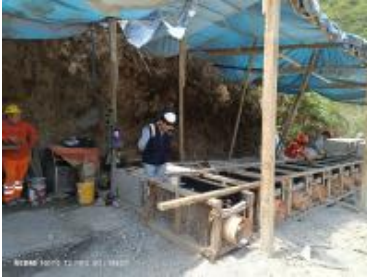
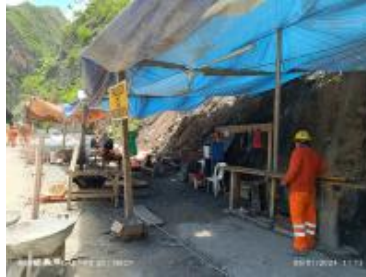
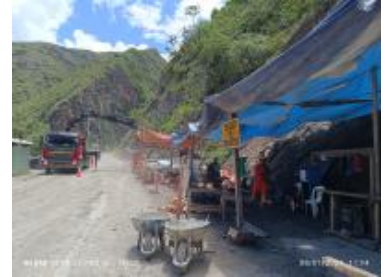
PROGRESIVA: KM6+260 (ACCESO PROVISIONAL AL TÚNEL)
TALLER TEMPORAL DE CARPINTERÍA METÁLICA Y DE MADERA.
VACIADO DE CONCRETO PARA CAJAS CAZ

SE APRECIA QUE AL DÍA SE EJECUTA 10 UNIDADES DE CAZ PREFABRICADOS.
MO: 1 ESPECIALISTA DE OBRAS DE ARTE, 1 INGENIERO ASISTENTE DE OBRAS DE ARTE, 1 CAPATAZ, 1 OPERADOR, 3 OPERARIOS, 2 OFICIALES.
EM: 1 AMOLADORA, 1 MIXER, 1 VIBRADORA PARA CONCRETO.

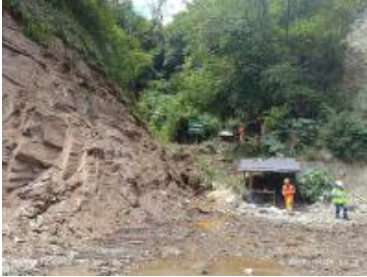
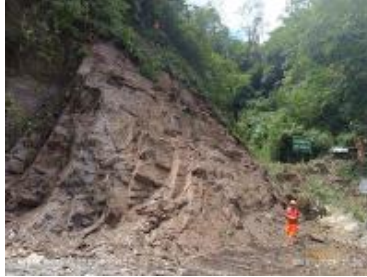
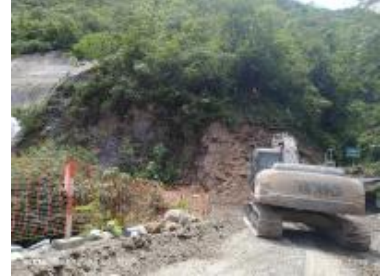
2

PROGRESIVA: KM6+220
PERFILADO LADO DERECHO DEL TÚNEL DE ENTRADA PARA EL ÁREA DONDE SE UBICARA EL
POZO CONTRA INCENCIO.

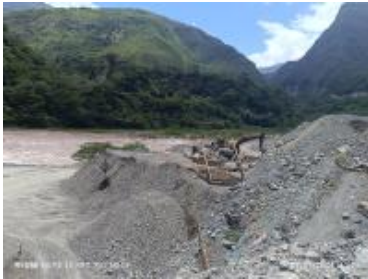
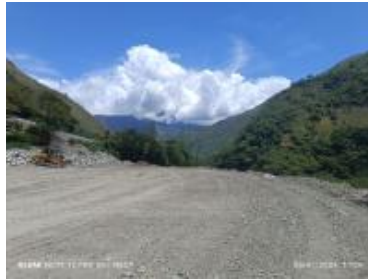
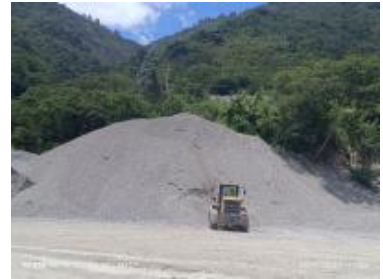
3

PROGRESIVA: KM 4+980
ELIMINACIÓN DE MATERIAL EXCAVADO PROVENIENTE DE LOS TRABAJOS EN TÚNEL.
ZARANDEO PARA MATERIAL DE RELLENO.
TRANSPORTE DE AGREGADO FINO (CHANCADO) ACOPIADO, HACIA LA PLANTA DE CONCRETO.

- Se recomienda prevenir la seguridad en el DME KM4+980 teniendo en cuenta las constantes precipitaciones pluviales (lluvias de moderada a alta intensidad) y demás actividades al interior y exterior del Túnel.

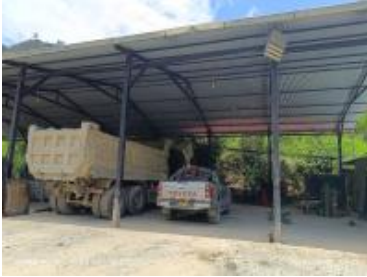
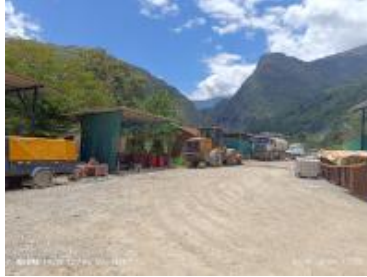
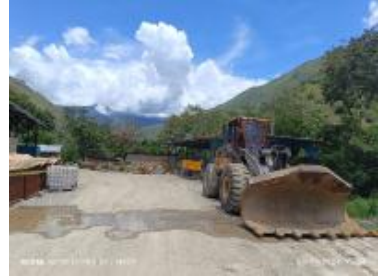
4

PROGRESIVA: KM4+980
PATIO DE MÁQUINAS, TALLER DE MECÁNICA.

SE APRECIA EN MANTENIMIENTO LOS EQUIPOS DE VOLQUETE Y CARGADOR FRONTAL.
MO: 1 CAPATAZ, 1 PERSONAL DE PISO, 1 MECANICO, 1 AUXILIAR
EM: 1 VOLQUETE, 1 CARGADOR FRONTAL, HERRAMIENTAS MANUALES.

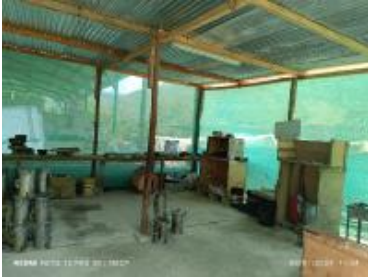
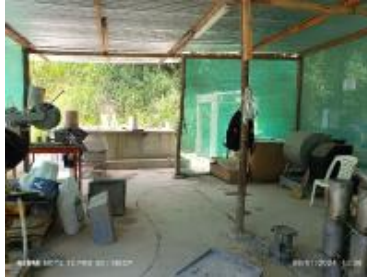
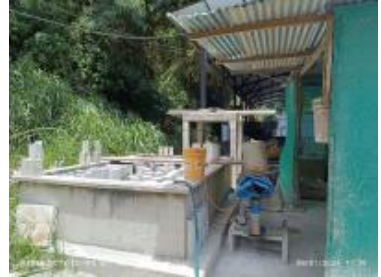
5

PROGRESIVA: KM4+980
LABORATORIO DEL CONTRATISTA.

SE APRECIA LOS EQUIPOS DE MEZCLADORA DE CONCRETO, EQUIPO DE DIAMANTINA, COCINAS, POZA PARA EL CURADO DE MUESTRAS DE CONCRETO Y SHOTCRETE.

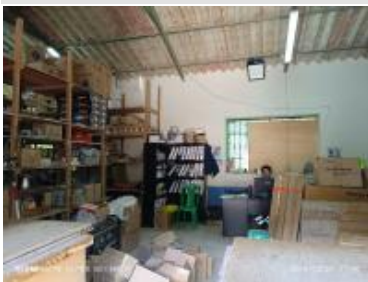
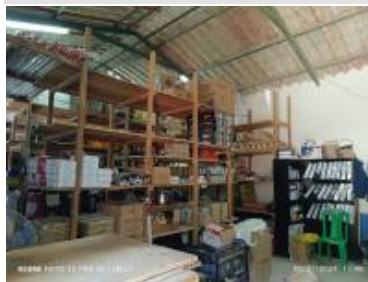
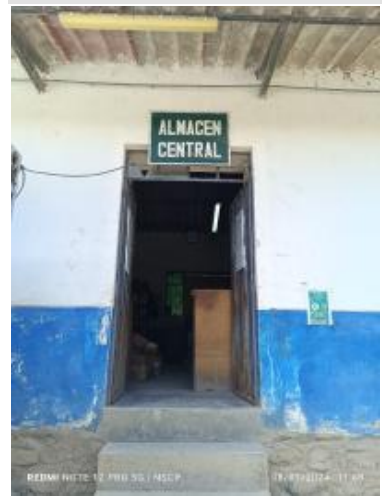
PROGRESIVA: KM4+980
ALMACÉN DE OBRA.

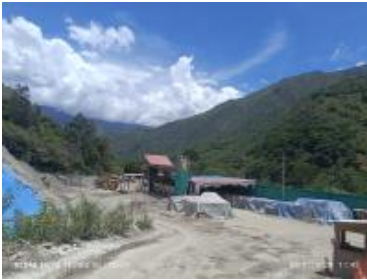
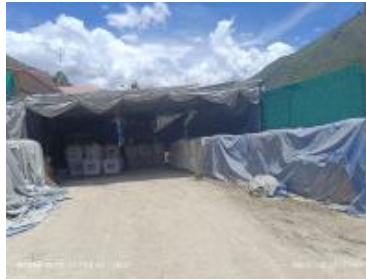
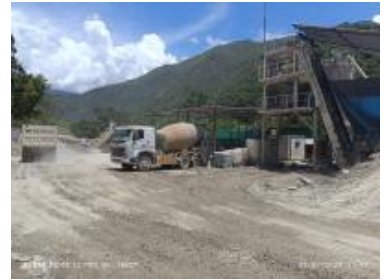
7

PLANTA DE CONCRETO: PRODUCCIÓN DE CONCRETO, PRODUCCIÓN DE SHOTCRETE PARA EL TÚNEL.

SE APRECIA QUE, LOS COLABORADORES QUE ESTAN DIRECTAMENTE EN CONTACTO CON LOS INSUMOS PARA LA MEZCLA DE CONCRETO Y SHOTCRETE, SIN RESPIRADORES (FULL FACE).

SE APRECIA ABASTECIMIENTO DE CEMENTO.

- Se recomienda al contratista continuar con la programación de las actividades en cumplimiento al cronograma actual aprobado. Se recomienda constante mantenimiento de sus equipos y maquinarias; por otra parte, recomienda al contratista hacer entrega de EPPs a los colaboradores en obra.

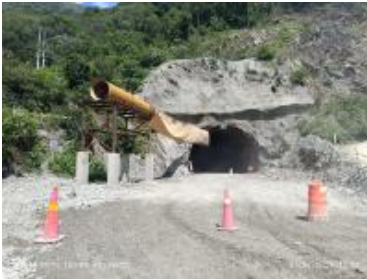
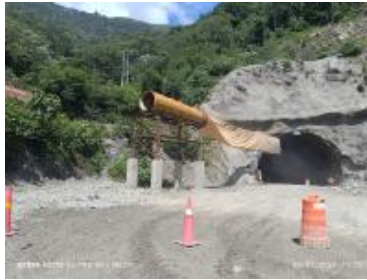
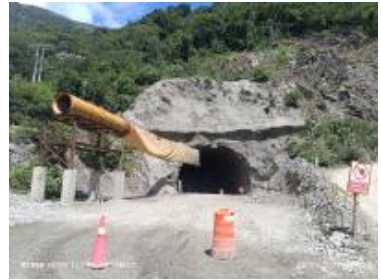
8

TRAMO: SALIDA-BAHÍA, PK7+782, ROCA TIPO IV

A HORAS DE LA MAÑANA SIN ACTIVIDAD POR FALTA DE ABASTECIMIENTO DE FIBRAS.

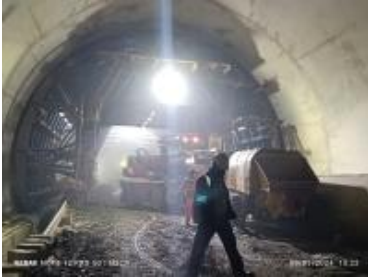
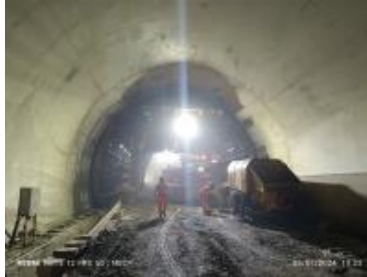
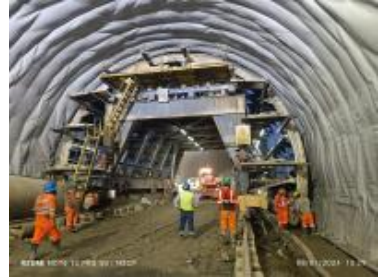
9

PROGRESIVA: KM7+238.45@7+250 (MÓDULO N°86)
POSICIONAMIENTO, ENCOFRADO DE CONCRETO F'C=300KG/CM PARA REVESTIMIENTO DEL TÚNEL.

ENCOFRADO DE CONCRETO REVESTIMIENTO F'C=300KG/CM³ DEL TÚNEL (SECCIÓN DEL ENCOFRADO DEL ANDAMIO DESLIZANTE DE 12M-CARRITO ENCOFRADOR).
MO: 1 INGENIERO ASISTENTE DE OBRAS DE ARTE, 1 PREVENCIÓNISTA (SSOMA), 1 CAPATAZ, 5 OPERADORES, 1 OPERARIO, 1 OFICIAL, 1 TÉCNICO DE CONTROL DE CALIDAD.
EM: 1 TELEHANDLER, 1 BOMBA PARA CONCRETO, 1 ENCOFRADO METÁLICO Y CARRO Y TRANSPORTADOR (12 M), 2 VIBRADORES PARA CONCRETO, 4 VIBRADORES INCORPORADOS EN EL ENCOFRADO METÁLICO, 2 AMOLADORAS, 2 TALADROS, HERRAMIENTAS MANUALES.

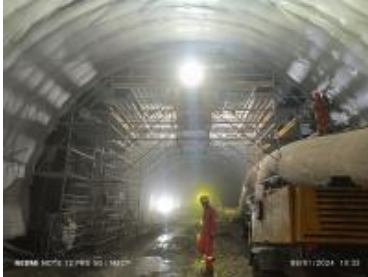
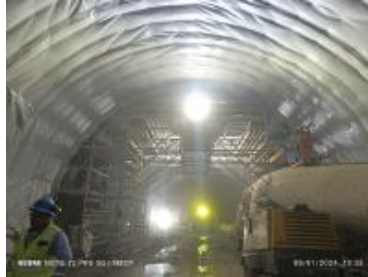
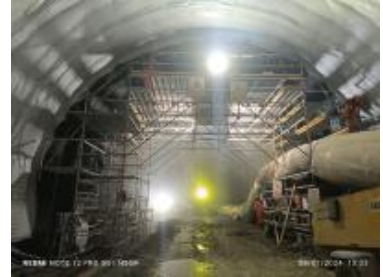
10

PROGRESIVA: KM7+272.
 IMPERMEABILIZACIÓN: INSTALACIÓN GEOTEXTIL, LAMINA DE IMPERMEABILIZACIÓN DE 2MM, TUBERÍA DE ø110MM.

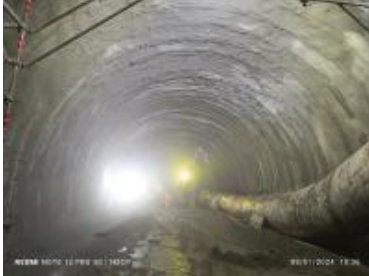
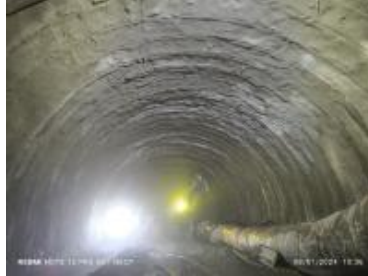
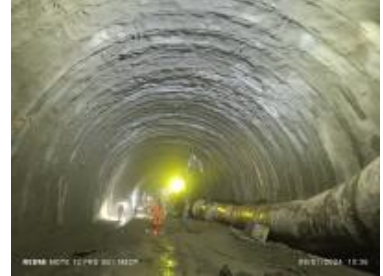
11

PROGRESIVA: KM7+300
RECAPEO CON SHOTCRETE EN BÓVEDA DEL TRAMO BAHÍA-SALIDA

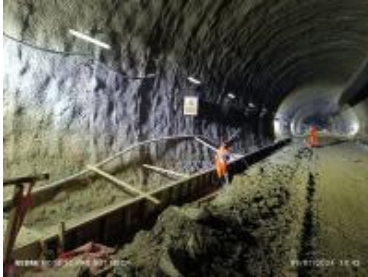
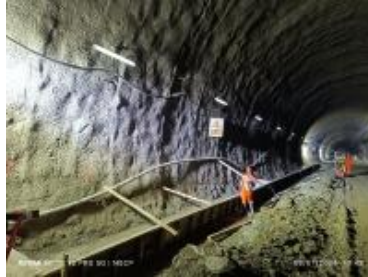
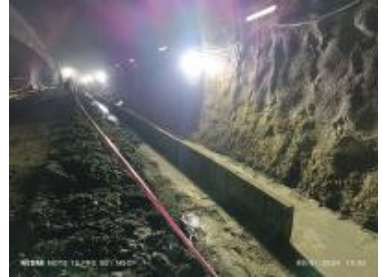
12

PROGRESIVA: KM7+386@KM7+432
REPLANTEO ZAPATA DEL HASTIAL IZQUIERDO DEL TÚNEL, PARA ENCOFRADO.

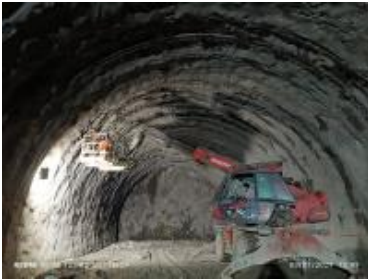
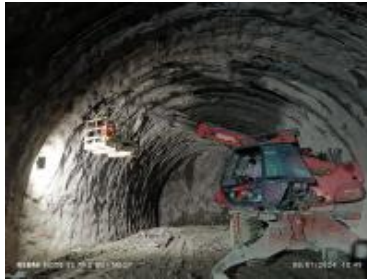
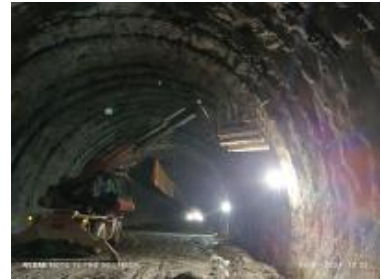
13

PROGRESIVA: PK7+725
PRUEBA DE DIAMANTINA PARA VERIFICAR ESPESORES DEL SHOTCRETE EN ROCA TIPO IV.

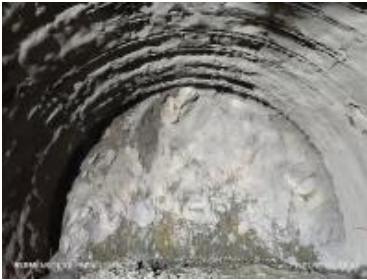
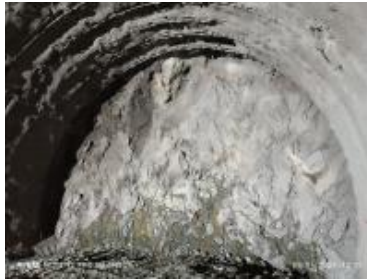
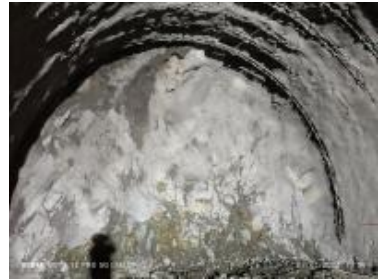
14

TRAMO: BAHÍA -SALIDA, PK7+745, ROCA TIPO IV

A HORAS DE LA MAÑANA SIN ACTIVIDAD POR FALTA DE ABASTECIMIENTO DE FIBRAS.

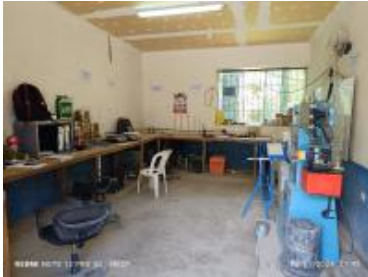
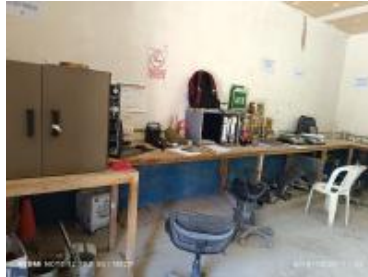
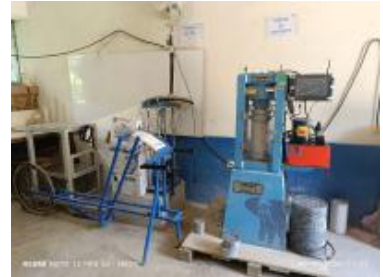
15

PROGRESIVA: KM 4+980
LABORATORIO CONTRATISTA
