BITACORA ELECTRÓNICA DE OBRA

Confirma Bitacora: Si	Nro Informe: 74	Fecha Informe: 09 - 01 - 2024	Nombre De La Obra: CANTA – HUALLAY	Personal Encargado: BORIS WALTER AYLLÓN CARCELÉN
---------------------------------	---------------------------	---	--	--

NUMERO DE INFORME No. 074-2023
 CONTRATO DE OBRA: No. 103-2019-MTC/ 20 de fecha 24/09/2019
 EMPRESA CONTRATISTA: CHINA ROAD AND BRIDGE CORPORATION SUCURSAL PERU
 OBRA: SALDO DE OBRA: "MEJORAMIENTO, REHABILITACIÓN Y CONSERVACIÓN POR NIVELES DE SERVICIO Y OPERACIÓN DEL CORREDOR VIAL, LIMA – CANTA – HUAYLLAY –DV. COCHAMARCA – EMP.PE 3N" (SALDO DE OBRAS INICIALES (OI) TRAMO 2 CANTA - HUALLAY LONGITUD: 95.2 KMS.
 MONTO DE OBRAS INICIALES : 338,725,656.80
 SUPERVISOR: CONSORCIO CESEL - CAL Y MAYOR
 CONTRATO DE CONSULTORIA DE OBRA N° 077-2014-MTC/20) ADENDA No. 4 DE FECHA,24-09-2019 LA OBRA ACTUALMENTE ESTA EN ACTIVIDAD ,
 VISITA DE SEGUIMIENTO Y MONITOREO A LAS OFICINAS DE LA SUPERVISION
 HOY NO SE REALIZO VISITA A CAMPO, SOLO SE REALIZO INFORMES DE MAYORES CANTIDADES E INFORMES MENSUALES.

Panel Fotográfico de la Bitacora de Obras

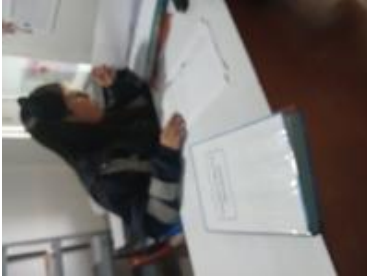
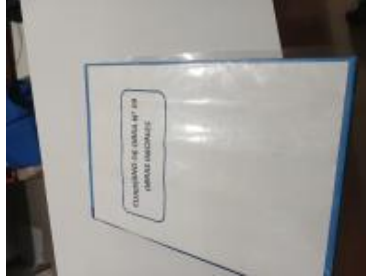
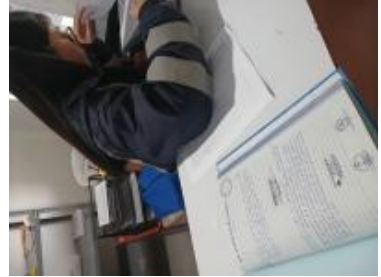
ENTRADA AL POBLADO DE CANTA
VISITA DE SEGUIMIENTO Y MONITOREO A LAS OFICINAS DE LA CONTRATISTA: EN BUSCA DEL
CUADERNO DE OBRA

En la entrada al Poblado de canta, se realiza visita de seguimiento y monitoreo a las oficinas de la Contratista, en busca del cuaderno de obra, se logro acceso al mismo.

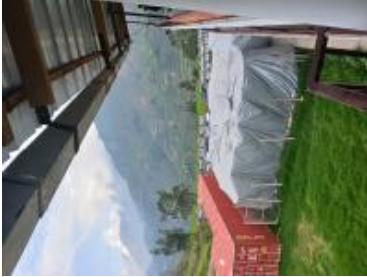
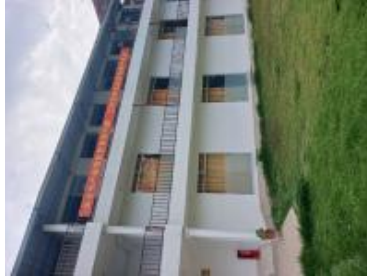
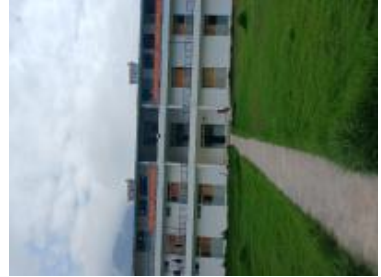
2

ENTRADA AL POBLADO DE CANTA
VISITA DE SEGUIMIENTO Y MONITOREO A LAS OFICINAS DE LA CONTRATISTA: RECURSOS DE LA CONTRATISTA

En la entrada al Poblado de canta, ubicado a un kilometro antes de llegar a Canta, donde labora el personal especialista, técnico y administrativo , al ldo estan los equipos y maquinarias estacionados

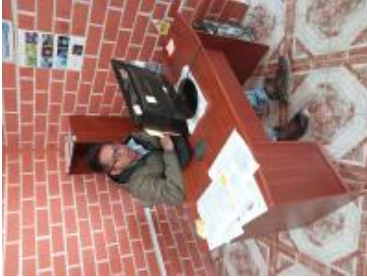
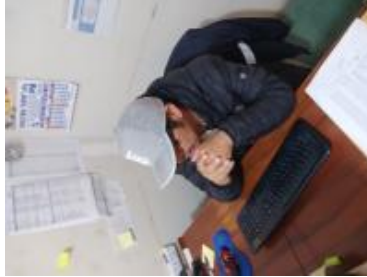
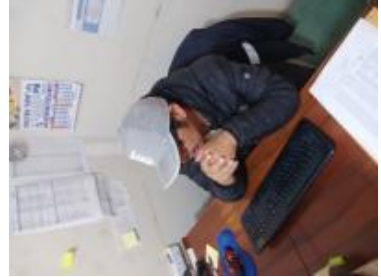
3

POBLADO DE CANTA
VISITA DE SEGUIMIENTO Y MONITOREO A LAS OFICINAS DE LA SUPERVISION: VERIFICACION DE RECURSOS

En el poblado de canta, se ubica las oficinas de la Supervisión donde el personal especialista, técnico y administrativo realizan labores de oficina

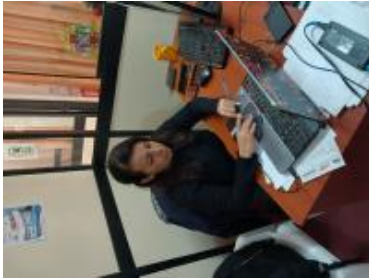
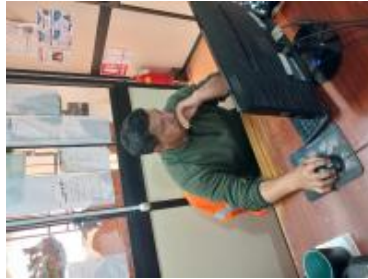
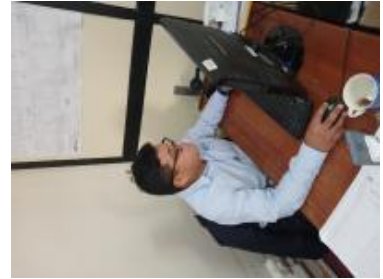
4

POBLADO DE CANTA
VISITA DE SEGUIMIENTO Y MONITOREO A LAS OFICINAS DE LA SUPERVISION: VERIFICACION DE RECURSOS

En el poblado de canta, se ubica las oficinas de la Supervisión donde el personal especialista, técnico y administrativo realizan labores de gabinete.

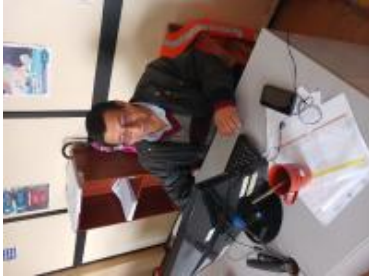
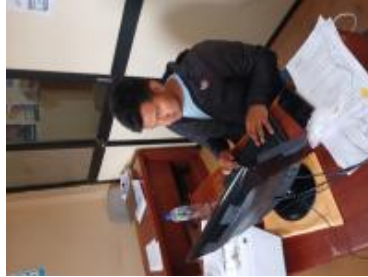
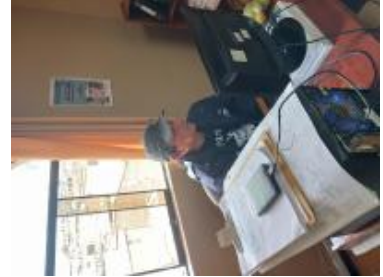
5

POBLADO DE CANTA
VISITA DE SEGUIMIENTO Y MONITOREO A LAS OFICINAS DE LA SUPERVISION: VERIFICACION DE RECURSOS

En el poblado de canta, se ubica las oficinas de la Supervisión donde el personal especialista, técnico y administrativo realizan labores de gabinete.

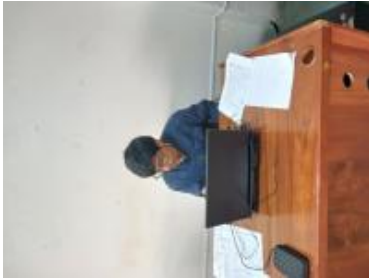
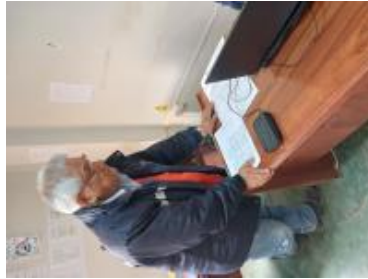
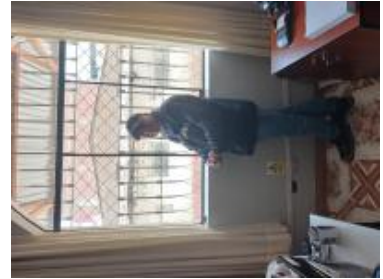
6

POBLADO DE CANTA
VISITA DE SEGUIMIENTO Y MONITOREO A LAS OFICINAS DE LA SUPERVISION: VERIFICACION DE RECURSOS

En el poblado de canta, se ubica las oficinas de la Supervisión donde el personal especialista, técnico y administrativo realizan labores de gabinete.
