## BITACORA ELECTRÓNICA DE OBRA

<b>Confirma Bitacora:</b> Si	<b>Nro Informe:</b> 169 CON T68- 2023	<b>Fecha Informe:</b> 10 - 01 - 2024	<b>Nombre De La Obra:</b> TUNEL SANTA TERESA - MACCHUPICCHU	<b>Personal Encargado:</b> NATALY SUSI CABALLON PAUCAR		
<b>Foto Bitacora:</b>	<b>Foto Bitacora 2:</b>	<b>Foto Bitacora 3:</b>	<b>Foto Bitacora 4:</b>	<b>Foto Bitacora 5:</b>	<b>Foto Bitacora 6:</b>

INFORME Y/O REPORTE N°169\_CONTRATO N°68-2023-MNT. TÚNEL MACHUPICCHU/NSCP.2023.

Obra: "MEJORAMIENTO DE LA CARRETERA SANTA MARÍA - SANTA TERESA - PUENTE HIDROELÉCTRICA MACHUPICCHU, ITEM B.- CONSTRUCCIÓN DE TÚNEL Y ACCESOS".

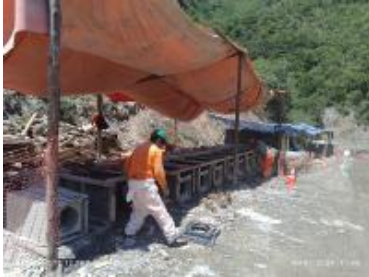
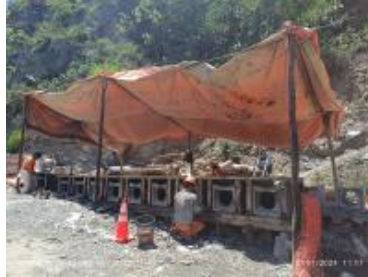
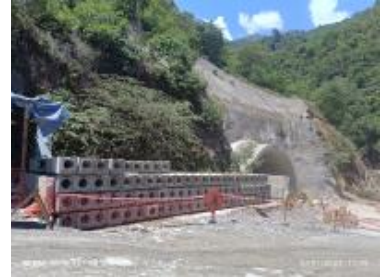
PROGRESIVA: KM6+260 (ACCESO PROVISIONAL AL TÚNEL)  
TALLER TEMPORAL DE CARPINTERÍA METÁLICA Y DE MADERA.  
VACIADO DE CONCRETO PARA CAJAS CAZ.

SE APRECIA QUE AL DÍA SE EJECUTA 10 UNIDADES DE CAZ PREFABRICADOS.  
MO: 1 ESPECIALISTA DE OBRAS DE ARTE, 1 INGENIERO ASISTENTE DE OBRAS DE ARTE, 1 CAPATAZ, 1 OPERADOR, 3 OPERARIOS, 2 OFICIALES.  
EM: 1 AMOLADORA, 1 MIXER, 1 VIBRADORA PARA CONCRETO.

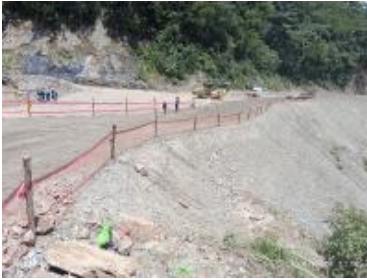
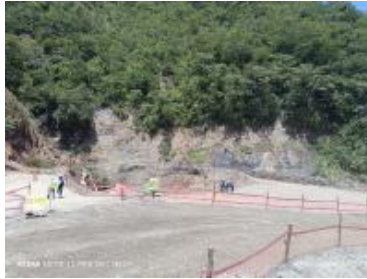
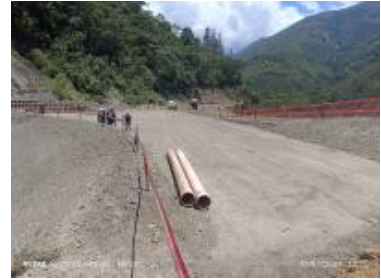
PROGRESIVA: KM6+200  
CONFORMACIÓN DE RELLENO DE ALCANTARILLA MCA 5x5M.

SIN ACTIVIDAD.

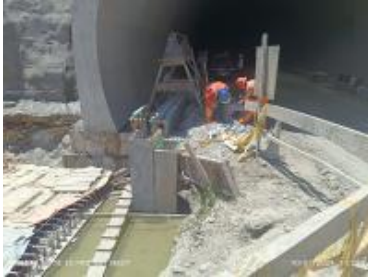
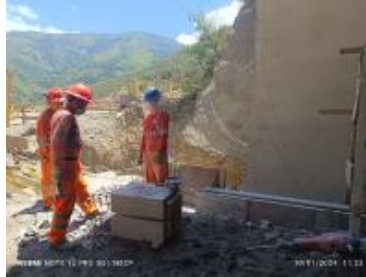
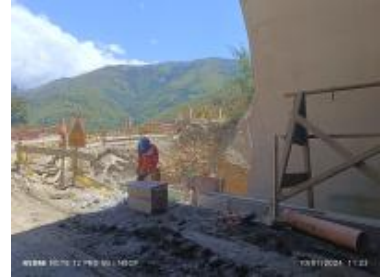
PROGRESIVA: KM6+240.53  
INSTALACIÓN DE CAZ

MO: 1 OFICIAL, 1 PEON.  
EM: HERRAMIENTAS MANUALES.

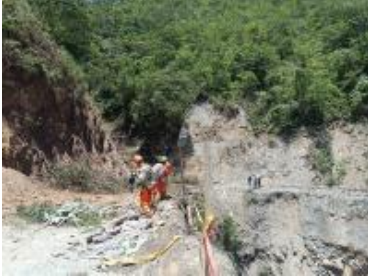
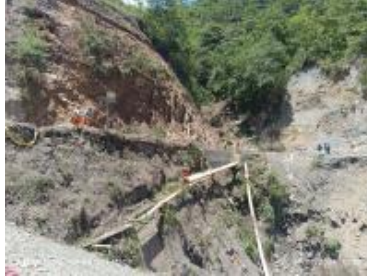
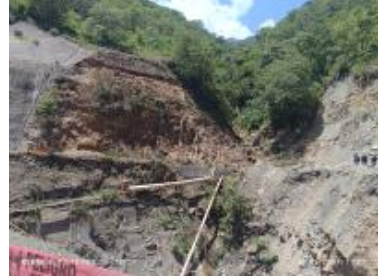
PROGRESIVA: KM6+220  
DESQUINCHE DE PORTAL DE ENTRADA DEL LADO DERECHO Y EXCAVACIÓN PARA ZANJA DE BANQUETA.  
LIMPIEZA DE TALUD DE LA ENTRADA DE LA ALCANTARILLA MCA 5x5M.

MO: 1 ESPECIALISTA DE HIDROLOGÍA E HIDRÁULICA, 1 ESPECIALISTA DE SEGURIDAD, 1 JEFE DE LABORATORIO, 1 ASISTENTE DE LABORATORIO, 1 TOPOGRAFO, 2 ASISTENTES DE TOPOGRAFÍA Y 1 CADISTA DE LA SUPERVISIÓN, 1 INGENIERO ASISTENTE DE CONTROL DE CALIDAD DEL CONTRATISTA, 1 PREVENCIÓNISTA (SOMMA), 1 CAPATAZ, 3 OPERARIOS, 3 OFICIALES.  
EM: 1 ESTACIÓN TOTAL, 1 HERRAMIENTAS MANUALES.

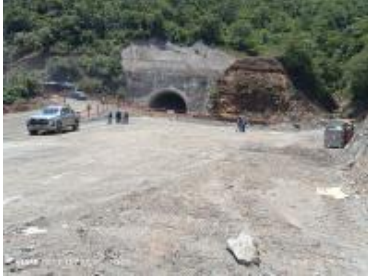
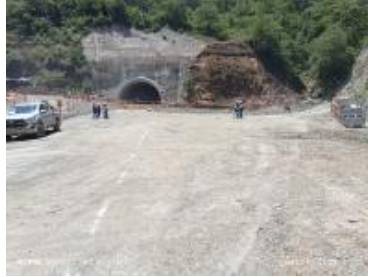
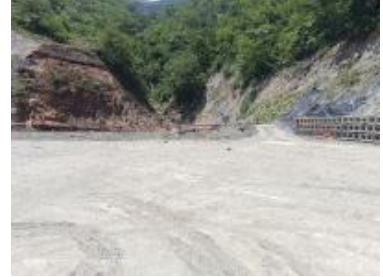
PROGRESIVA: KM6+150  
REPLANTEO DE LA MÓDULO DE CONTROL

SE APRECIA EL REPLANTEO DE MÓDULO DE CONTROL INSPECCIONADO POR LA SUPERVISIÓN. MO: 1 ESPECIALISTA DE HIDROLOGÍA E HIDRÁULICA, 1 ESPECIALISTA DE SEGURIDAD, 1 JEFE DE LABORATORIO, 1 ASISTENTE DE LABORATORIO, 1 TOPOGRAFO, 2 ASISTENTES DE TOPOGRAFÍA Y 1 CADISTA DE LA SUPERVISIÓN, 1 INGENIERO ASISTENTE DE CONTROL DE CALIDAD DEL CONTRATISTA, 1 PREVENCIÓNISTA (SOMMA). EM: 1 ESTACIÓN TOTAL, 1 HERRAMIENTAS MANUALES.

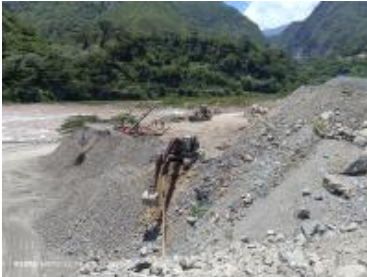
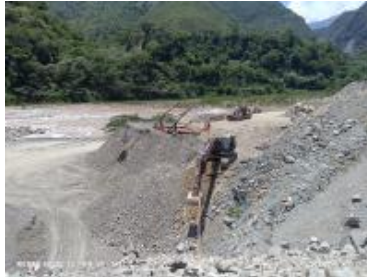
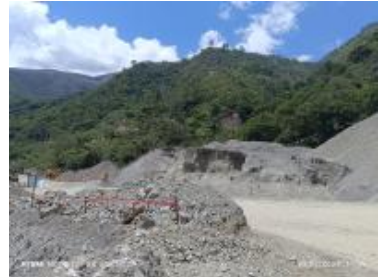
PROGRESIVA: KM 4+980  
ZARANDEO PARA MATERIAL DE RELLENO.  
TRANSPORTE DE AGREGADO FINO (CHANCADO) ACOPIADO, HACIA LA PLANTA DE CONCRETO.

MO: 1 PREVENCIÓNISTA (SSOMA), 1 CAPATAZ, 9 OPERADORES, 1 PERSONAL DE PISO, 1 VIGÍA O CONTROLADOR.  
EM: 2 EXCAVADORAS SOBRE ORUGA, 6 VOLQUETES, 1 CARGADOR FRONTAL.

- Se recomienda prevenir la seguridad en el DME KM4+980 teniendo en cuenta las constantes precipitaciones pluviales (lluvias de moderada a alta intensidad) y demás actividades al interior y exterior del Túnel.

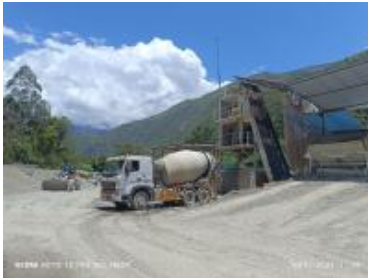
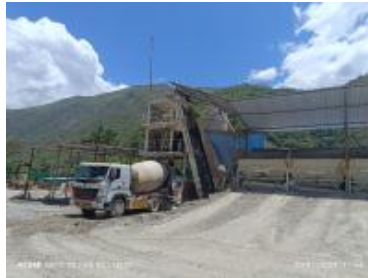
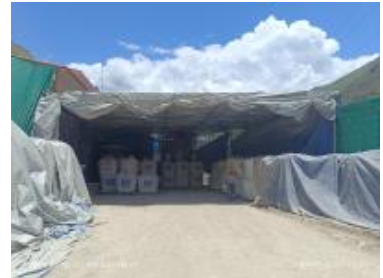
PROGRESIVA: KM4+980  
PLANTA DE CONCRETO: PRODUCCIÓN DE CONCRETO.

•Actividad en la Planta de concreto, producción de conceto, Shotcrete para el Túnel. Planta Trituradora (Chancadora), del 27.11.2023 al 05.12.2023 se realizó el desmontaje y desmovilización. En la planta de concreto se aprecia a los colaboradores que están directamente en contacto con los insumos de para mezcla de concreto, sin respiradores (full face); abastecimiento de cemento.

SE APRECIA QUE, LOS COLABORADORES QUE ESTAN DIRECTAMENTE EN CONTACTO CON LOS INSUMOS PARA LA MEZCLA DE CONCRETO Y SHOTCRETE, SIN RESPIRADORES (FULL FACE). SE APRECIA ABASTECIMIENTO DE CEMENTO.  
PRODUCCIÓN DE CONCRETO PARA CAZ Y REVESTIMIENTO.  
MO: 1 INGENIERO ESPECIALISTA DE INSTALACIONES TÚNEL, 1 TÉCNICO DE CONTROL DE CALIDAD, 1 LABORATORISTA, 2 AUXILIARES DE CONTROL DE CALIDAD, 5 OPERADORES, 1 PREVENCIÓNISTA (SSOMA).  
EM: 1 CARGADOR FRONTAL, 4 MIXER, 1 PLANTA DE CONCRETO, 1 EQUIPO COMPLETO DE CONO DE ABRAMS PARA MEDIR EL SLUMP, HERRAMIENTAS MANUALES.

- Se recomienda al contratista continuar con la programación de las actividades en cumplimiento al cronograma actual aprobado. Se recomienda constante mantenimiento de sus equipos y maquinarias; por otra parte, recomienda al contratista hacer entrega de EPPs a los colaboradores en obra.

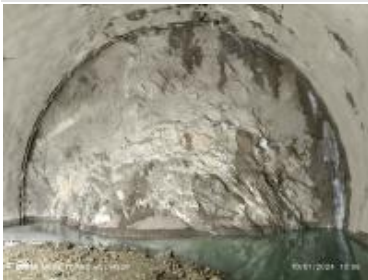
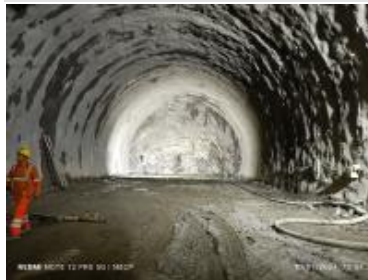
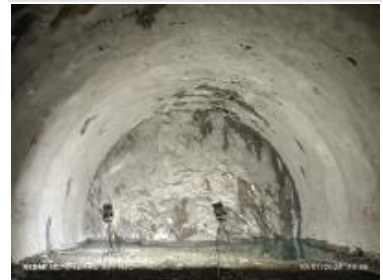
TRAMO: SALIDA-BAHÍA, PK7+782, ROCA TIPO IV

•Tramo: Salida- Bahía: Excavación de Roca Tipo IV y demás actividades que genera la excavación en el frente del portal de salida hacia la bahía: sin actividad por falta de abastecimiento de fibras; no obstante, Perforación para verificar espesores del Shotcrete en bóveda.

A HORAS DE LA MAÑANA, SIN ACTIVIDAD POR FALTA DE ABASTECIMIENTO DE FIBRAS E INSUMOS QUÍMICOS PARA LA MEZCLA DE SHOTCRETE.

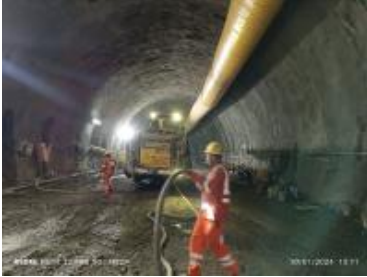
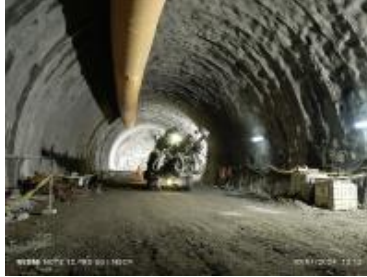
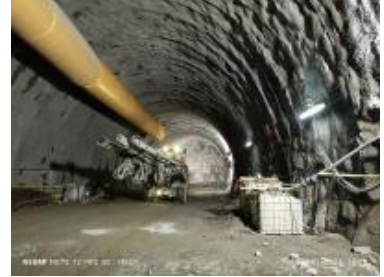
PROGRESIVA: PK7+820

TRAMO: SALIDA-BAHÍA: PERFORCIÓN PARA VERIFICAR LOS ESPESORES DEL SHOTCRETE EN  
ROCA TIPO IV Y TIPO V.

MO: 1 ELECTRICISTA, 1 OFICIAL, 1 OPERADOR.  
EM: 1 JUMBO, HERRAMIENTA MANUAL.

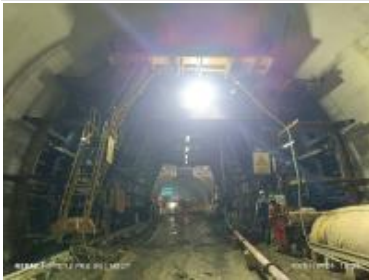
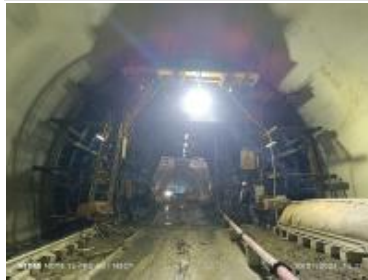
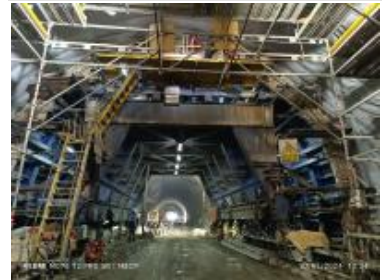
PROGRESIVA: KM7+250.32 @KM7+262 (MÓDULO N°87)  
ENCOFRADO, VACIADO DE CONCRETO F'C=300KG/CM PARA REVESTIMIENTO DEL TÚNEL.

SE APRECIA FINALIZACIÓN DEL ENCOFRADO PARA PROSEGUIR CON EL VACIADO DE CONCRETO REVESTIMIENTO F'C=300KG/CM3 DEL TÚNEL (SECCIÓN DEL ENCOFRADO DEL ANDAMIO DESLIZANTE DE 12M - CARRITO ENCOFRADOR).  
MO: 1 PREVENCIÓNISTA (SOMMA), 1 CAPATAZ, 5 OPERADORES, 1 OPERARIO, 1 OFICIAL, 1 TÉCNICO DE CONTROL DE CALIDAD.  
EM: 1 TELEHANDLER, 1 BOMBA PARA CONCRETO, 1 ENCOFRADO METÁLICO Y CARRO Y TRANSPORTADOR (12 M), 2 VIBRADORES PARA CONCRETO, 4 VIBRADORES INCORPORADOS EN EL ENCOFRADO METÁLICO, 2 AMOLADORAS, 2 TALADROS, HERRAMIENTAS MANUALES, 4 MIXER.

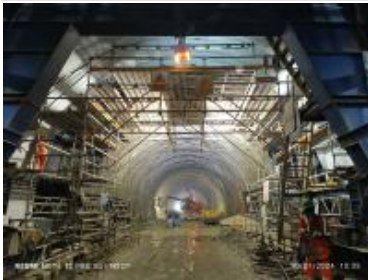
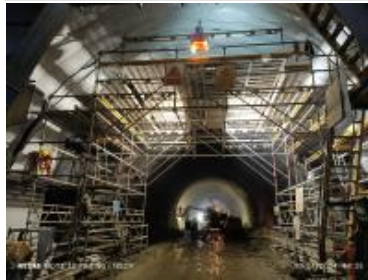
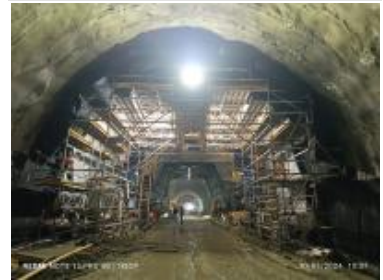
PROGRESIVA: KM7+268- KM7+272.  
 IMPERMEABILIZACIÓN: INSTALACIÓN GEOTEXTIL, LAMINA DE IMPERMEABILIZACIÓN DE 2MM, TUBERÍA DE  $\phi$ 110MM.  
 VERIFICACIÓN DE LAS ACTIVIADAS POR LA SUPERVISIÓN.

MO: 1 ESPECIALISTA DE HIDROLOGÍA E HIDRÁULICA, 1 ESPECIALISTA DE SEGURIDAD, 1 JEFE DE LABORATORIO, 1 ASISTENTE DE LABORATORIO, 1 TOPÓGRAFO, 2 ASISTENTES DE TOPOGRAFÍA Y 1 CADISTA DE LA SUPERVISIÓN, 1 PREVENCIÓNISTAS (SSOMA) CONTRATISTA, 1 TOPÓGRAFO, 2 AUXILIARES DE TOPOGRAFÍA, 2 CAPATAZ, 4 OPERARIOS, 4 OFICIALES, 2 PEONES.  
 EM: 1 TELEHANDER, 1 ANDAMIO MOVIL, 2 SOLDADORAS LAMINA PVC, 1 ESTACIÓN TOTAL, PRIMAS, HERRAMIENTAS MANUALES.

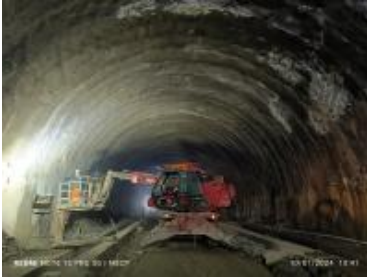
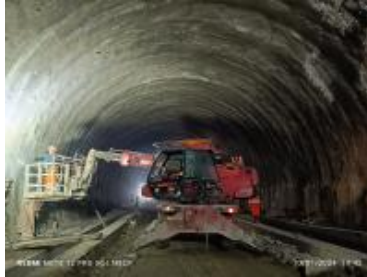
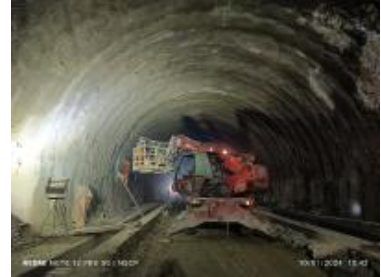
PROGRESIVA: PK7+305

TRAMO: BAHÍA-SALIDA: SELLADO, RESANE DE PERFORACIÓN Y ÁREA CORTADA POR EXCESO DE SHOTCRETE.

MO: 1 ESPECIALISTA DE HIDROLOGÍA E HIDRÁULICA, 1 ESPECIALISTA DE SEGURIDAD, 1 JEFE DE LABORATORIO, 1 ASISTENTE DE LABORATORIO, 1 TOPOGRAFO, 2 ASISTENTES DE TOPOGRAFÍA Y 1 CADISTA DE LA SUPERVISIÓN, 2 OFICIALES, 1 OPERADOR  
EM: 1 TELEHANDER, HERRAMIENTAS MANUALES.

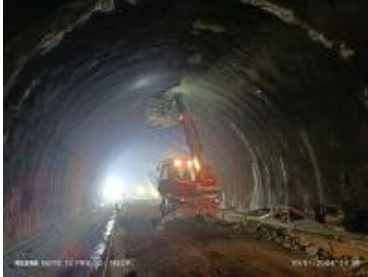
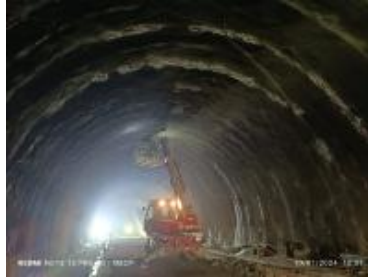
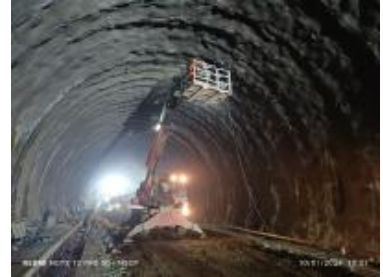
PROGRESIVA: PK7+349  
TRAMO: BAHÍA-SALIDA: CORTE DE EXCESO DE SHOTCRETE EN BÓVEDA

MO: 2 OPERARIOS, 1 OPERADOR  
EM: 1 TELEHANDER, 1 PERFORADORA ELECTRICA, AMOLADORA ELECTRICA.

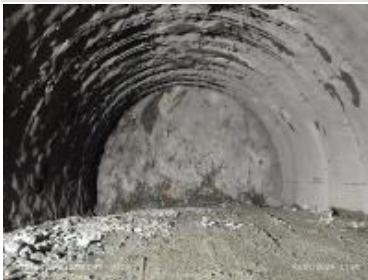
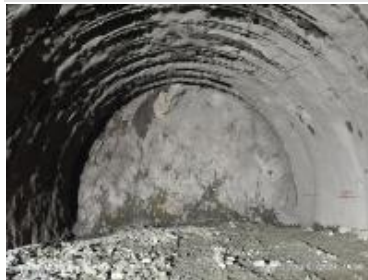
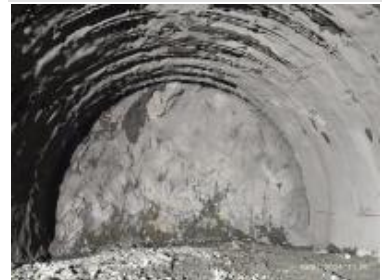
TRAMO: BAHÍA -SALIDA, PK7+745, ROCA TIPO IV

A HORAS DE LA MAÑANA, SIN ACTIVIDAD POR FALTA DE ABASTECIMIENTO DE FIBRAS E INSUMOS QUÍMICOS PARA LA MEZCLA DE SHOTCRETE.
