## BITACORA ELECTRÓNICA DE OBRA

INFORME Y/O REPORTE N°170\_CONTRATO N°68-2023-MNT. TÚNEL MACHUPICCHU/NSCP.2023.

Obra: "MEJORAMIENTO DE LA CARRETERA SANTA MARÍA - SANTA TERESA - PUENTE HIDROELÉCTRICA MACHUPICCHU, ITEM B.- CONSTRUCCIÓN DE TÚNEL Y ACCESOS".

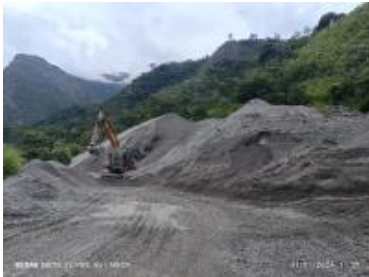
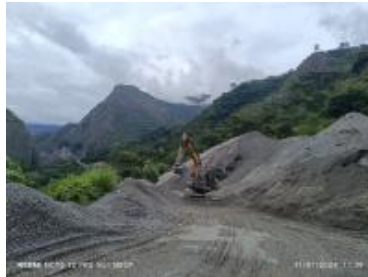
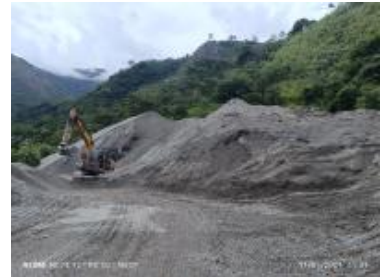
2

PROGRESIVA: KM4+980  
TRANSPORTE DE AGREGADO ACOPIADO HACIA PLANTA CONCRETO

- Se recomienda prevenir la seguridad en el DME KM4+980 teniendo en cuenta las constantes precipitaciones pluviales (lluvias de moderada a alta intensidad) y demás actividades al interior y exterior del Túnel.

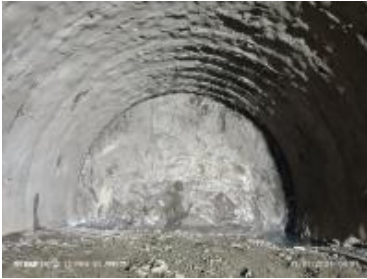
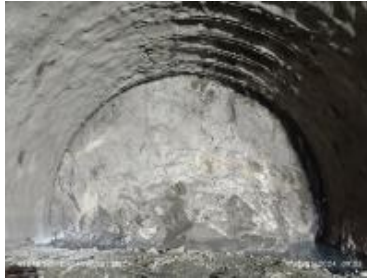
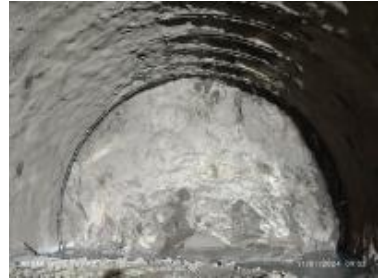
3

TRAMO: SALIDA-BAHÍA, PK7+782, ROCA TIPO IV

A HORAS DE LA MAÑANA, SIN ACTIVIDAD POR FALTA DE ABASTECIMIENTO DE FIBRAS E INSUMOS QUÍMICOS PARA LA MEZCLA DE SHOTCRETE.

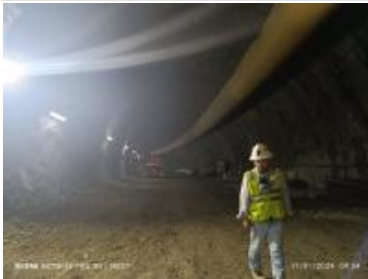
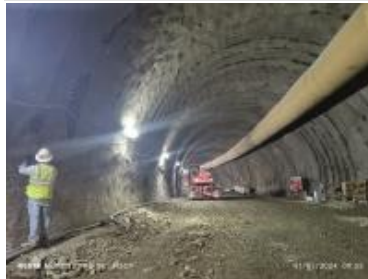
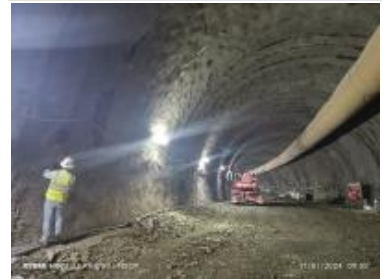
4

PROGRESIVA: PK7+820@PK7+945

TRAMO: SALIDA-BAHÍA: VERIFICACIÓN DE LOS ESPESORES DEL SHOTCRETE EN BÓVEDA EN ROCA TIPO IV Y TIPO V.

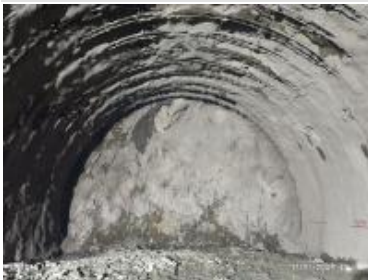
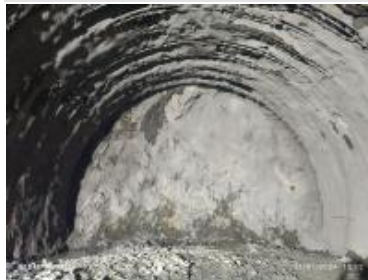
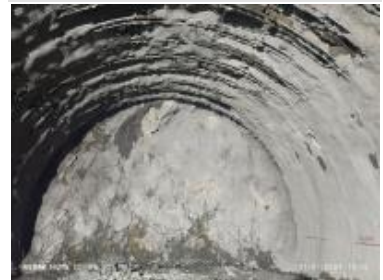
5

TRAMO: BAHÍA -SALIDA, PK7+745, ROCA TIPO IV

A HORAS DE LA MAÑANA, SIN ACTIVIDAD POR FALTA DE ABASTECIMIENTO DE FIBRAS E INSUMOS QUÍMICOS PARA LA MEZCLA DE SHOTCRETE.

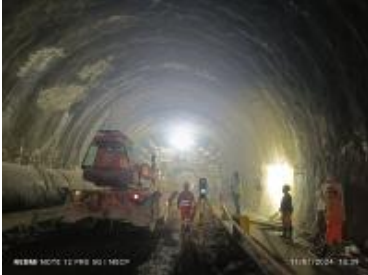
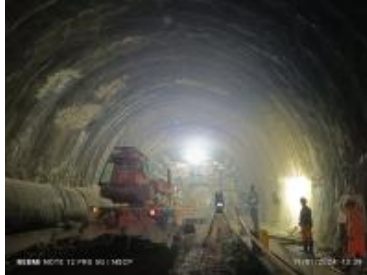
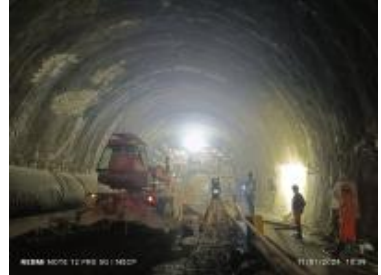
10

PROGRESIVA: PK7+350

TRAMO: BAHÍA-SALIDA: SELLADO, RESANE DE PERFORACIÓN Y ÁREAS CORTADAS POR EXCESO DE SHOTCRETE EN BÓVEDA.

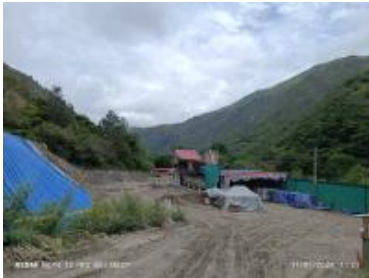
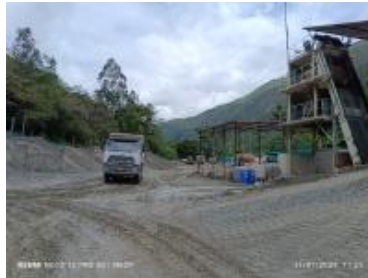
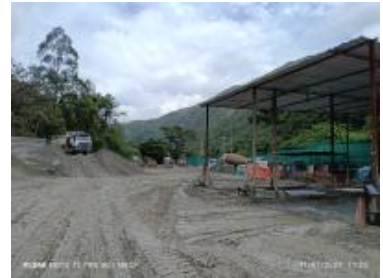
16

PROGRESIVA: KM4+980  
PLANTA DE CONCRETO: PRODUCCIÓN DE CONCRETO.

SE APRECIA QUE, LOS COLABORADORES QUE ESTAN DIRECTAMENTE EN CONTACTO CON LOS INSUMOS PARA LA MEZCLA DE CONCRETO Y SHOTCRETE, SIN RESPIRADORES (FULL FACE). SE APRECIA ABASTECIMIENTO DE CEMENTO. PRODUCCIÓN DE CONCRETO PARA CAZ Y REVESTIMIENTO. MO: 1 INGENIERO ESPECIALISTA DE INSTALACIONES TÚNEL, 1 TÉCNICO DE CONTROL DE CALIDAD, 1 LABORATORISTA, 2 AUXILIARES DE CONTROL DE CALIDAD, 5 OPERADORES, 1 PREVENCIÓNISTA (SSOMA). EM: 1 CARGADOR FRONTAL, 4 MIXER, 1 PLANTA DE CONCRETO, 1 EQUIPO COMPLETO DE CONO DE ABRAMS PARA MEDIR EL SLUMP, HERRAMIENTAS MANUALES.

- Se recomienda al contratista continuar con la programación de las actividades en cumplimiento al cronograma actual aprobado. Se recomienda constante mantenimiento de sus equipos y maquinarias; por otra parte, recomienda al contratista hacer entrega de EPPs a los colaboradores en obra.
