## BITACORA ELECTRÓNICA DE OBRA

| <b>Confirma Bitacora:</b><br>Si | <b>Nro Informe:</b><br>077 | <b>Fecha Informe:</b><br>1 2 -<br>0 1 -<br>2024 | <b>Nombre De La Obra:</b><br>CANTA – HUALLAY | <b>Personal Encargado:</b><br>BORIS WALTER AYLLÓN<br>CARCELÉN | | |

NUMERO DE INFORME No. 077-2023  
 CONTRATO DE OBRA: No. 103-2019-MTC/ 20 de fecha 24/09/2019  
 EMPRESA CONTRATISTA: CHINA ROAD AND BRIDGE CORPORATION SUCURSAL PERU  
 OBRA: SALDO DE OBRA: "MEJORAMIENTO, REHABILITACIÓN Y CONSERVACIÓN POR NIVELES DE SERVICIO Y OPERACIÓN DEL CORREDOR VIAL, LIMA – CANTA – HUAYLLAY –DV. COCHAMARCA – EMP.PE 3N" ( SALDO DE OBRAS INICIALES ( OI) TRAMO 2 CANTA - HUALLAY LONGITUD: 95.2 KMS.  
 MONTO DE OBRAS INICIALES : 338,725,656.80  
 SUPERVISOR: CONSORCIO CESEL - CAL Y MAYOR  
 CONTRATO DE CONSULTORIA DE OBRA N° 077-2014-MTC/20) ADENDA No. 4 DE FECHA,24-09-2019 LA OBRA ACTUALMENTE ESTA EN ACTIVIDAD ,  
 VISITA DE SEGUIMIENTO Y MONITOREO A LAS OFICINAS DE LA SUPERVISION  
 VISITA DE SEGUIMIENTO Y MONITOREO AL TRAMO 2 (OBRAS INICIALKES): KM. 0+000 AL KM. 2+000 (ZONA INESTABLE)

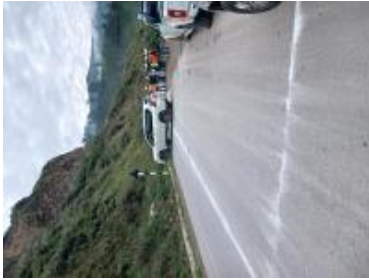
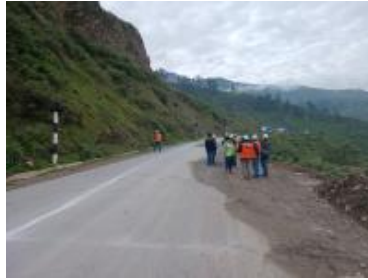
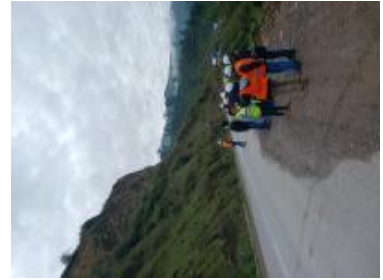
PROGRESIVA KM. 1+920

VISITA DE ACOMPAÑAMIENTO Y MONITOREO AL TRAMO 2: VISITA A ZONAS CON OBSERVACIONES DE LA SUPERVISION ( ZONA INESTABLE ) MARCADO DONDE SE UBICARA EL MURO

En la progresiva Km. 1+920 se realiza el acompañamiento y monitoreo al tramo 2 ( obras iniciales) con la Administradora de Contratos de PROVIAS NACIONAL, SUPERVISION Y CONTRATISTA donde se visita un sector inestable donde se tiene planificado la construcción de 2 muros de suelo reforzado. Se aprecia que el construir el muro de suelo reforzado, afectara la circulación de los vehículos ,se aprecia hundimiento en el lado derecho de la vía, se aprecia el marcado donde se ubicara el muro de suelo reforzado.

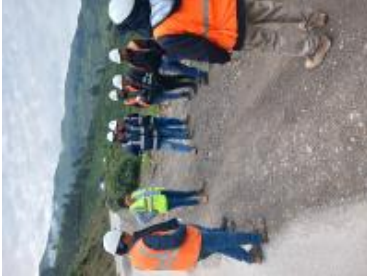
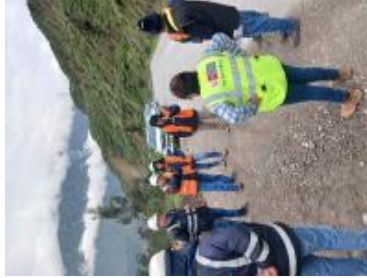
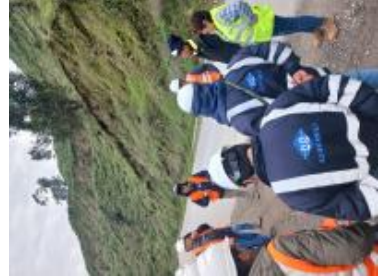
PROGRESIVA KM. 1+940

VISITA DE ACOMPAÑAMIENTO Y MONITOREO AL TRAMO 2: VISITA A ZONAS CON OBSERVACIONES DE LA SUPERVISION ( ZONA INESTABLE ) REUNION DONDE SE UBICARA EL MURO

En la progresiva Km. 1+940 se realiza el acompañamiento y monitoreo al tramo 2 ( obras iniciales) con la Administradora de Contratos de PROVIAS NACIONAL, SUPERVISION Y CONTRATISTA donde se visita un sector inestable donde se tiene planificado la construcción de 2 muros de suelo reforzado. Se aprecia que el construir el muro de suelo reforzado, afectara la circulación de los vehículos ,se aprecia hundimiento en el lado derecho de la vía, se aprecia el marcado donde se ubicara el muro de suelo reforzado. Se realiza reunión en el sitio para verificar su posible construcción o no. Se solicito un informe a la Contratista,

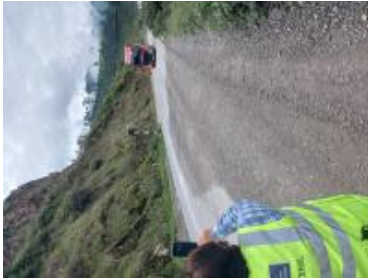
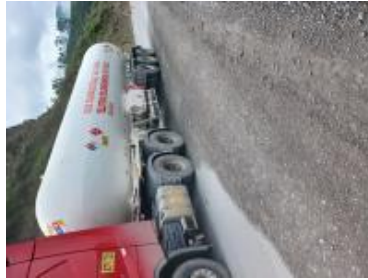
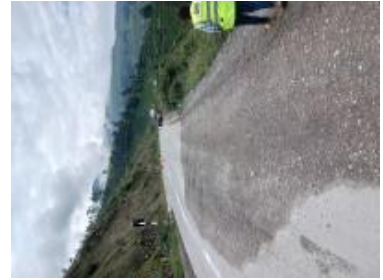
PROGRESIVA KM. 1+960

VISITA DE ACOMPAÑAMIENTO Y MONITOREO AL TRAMO 2: VISITA A ZONAS CON OBSERVACIONES DE LA SUPERVISION ( ZONA INESTABLE ) REUNION DONDE SE UBICARA EL MURO

En la progresiva Km. 1+960 se realiza el acompañamiento y monitoreo al tramo 2 ( obras iniciales) con la Administradora de Contratos de PROVIAS NACIONAL, SUPERVISION Y CONTRATISTA donde se visita un sector inestable donde se tiene planificado la construcción de 2 muros de suelo reforzado. Se aprecia que el construir el muro de suelo reforzado, afectara la circulación de los vehículos ,se aprecia hundimiento en el lado derecho de la vía, se aprecia el marcado donde se ubicara el muro de suelo reforzado. Se realizo reunión en el sitio para verificar su posible construcción o no. Se solicito un informe a la Contratista,

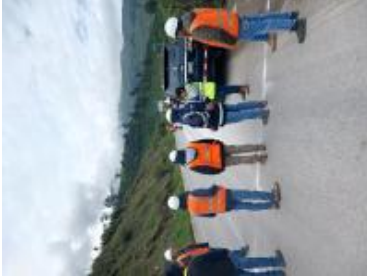
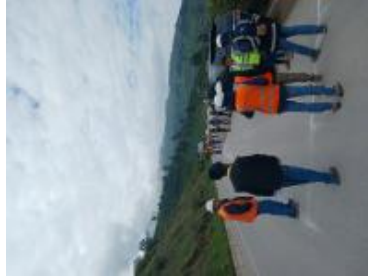
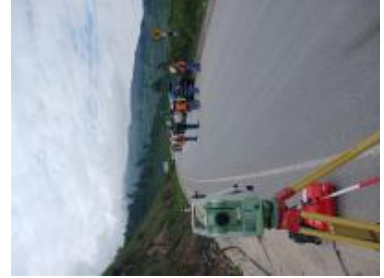
PROGRESIVA KM. 2+020

VISITA DE ACOMPAÑAMIENTO Y MONITOREO AL TRAMO 2: VISITA A ZONAS CON OBSERVACIONES DE LA SUPERVISION ( ZONA INESTABLE ) REUNION DONDE SE UBICARA EL MURO

En la progresiva Km. 2+020 se realiza el acompañamiento y monitoreo al tramo 2 ( obras iniciales) con la Administradora de Contratos de PROVIAS NACIONAL, SUPERVISION Y CONTRATISTA donde se visita un sector inestable donde se tiene planificado la construcción de 2 muros de suelo reforzado. Se aprecia que el construir el muro de suelo reforzado, afectara la circulación de los vehículos ,se aprecia hundimiento en el lado derecho de la vía, se aprecia el marcado donde se ubicara el muro de suelo reforzado. Se realizo reunión en el sitio para verificar su posible construcción o no. Se solicito un informe a la Contratista,

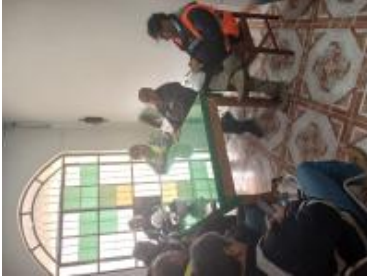
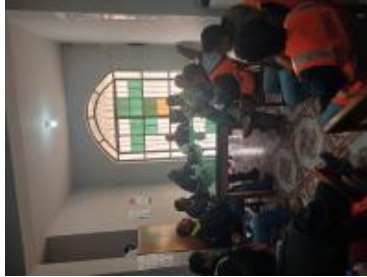
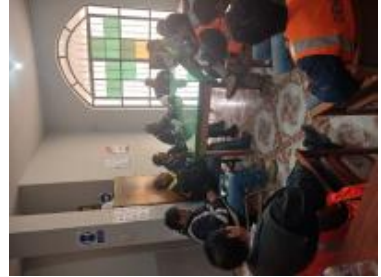
POBLADO DE CANTA

VISITA DE SEGUIMIENTO Y MONITOREO A LAS OFICINAS DE LA SUPERVISION: REUNION DE TRABAJO EN LAS OFICINAS DE LA SUPERVISION

En el Poblado de Canta, se realiza reunión de trabajo, con la Ing. Gladys Santiago, administradora del contrato, con Supervisión y Contratista, donde el tema principal de la reunión es lo que falta realizar desde el km. 0+000 al km. 20+000 , donde es necesario el incremento de cantidades de las tachas y la formulación de una prestación adicional que incluya la colocacion de capta faros , marcas en el pavimento y señalización vertical faltantes en todo este sector,

Se recomienda al contratista la colocación de capta faros, tachas y el remarcado de la vía entre el Km. 0+000 al KM. 20+000 , puesto que esta zona se forma mucha neblina donde la visibilidad es casi nula, es necesario que las marcas, capta faros y tachas estén en buenas condiciones hasta el KM. 42 ( zona de neblina)

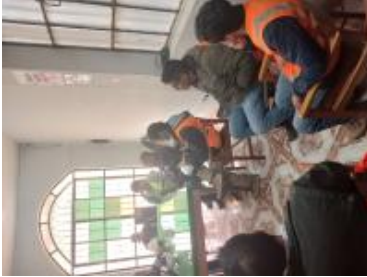
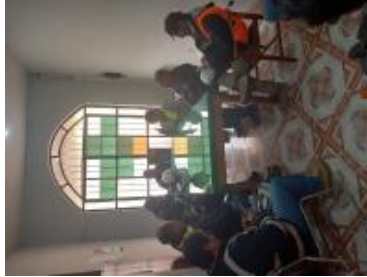
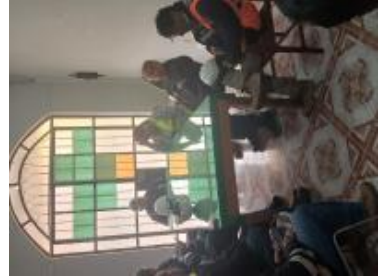
POBLADO DE CANTA

VISITA DE SEGUIMIENTO Y MONITOREO A LAS OFICINAS DE LA SUPERVISION: REUNION DE TRABAJO EN LAS OFICINAS DE LA SUPERVISION

En el Poblado de Canta, se realiza reunión de trabajo, con la Ing. Gladys Santiago, administradora del contrato, con Supervisión y Contratista, donde el tema principal de la reunión es lo que falta realizar desde el km. 0+000 al km. 20+000 , donde es necesario el incremento de cantidades de las tachas y la formulación de una prestación adicional que incluya la colocacion de capta faros , marcas en el pavimento y señalización vertical faltantes en todo este sector,
