BITACORA ELECTRÓNICA DE OBRA

| Confirma Bitacora: Si | Nro Informe: 78 | Fecha Informe: 13 - 01 - 2024 | Nombre De La Obra: CANTA – HUALLAY | Personal Encargado: BORIS WALTER AYLLÓN CARCELÉN | | |

NUMERO DE INFORME No. 078-2023
CONTRATO DE OBRA: No. 103-2019-MTC/ 20 de fecha 24/09/2019
EMPRESA CONTRATISTA: CHINA ROAD AND BRIDGE CORPORATION SUCURSAL PERU
OBRA: SALDO DE OBRA: "MEJORAMIENTO, REHABILITACIÓN Y CONSERVACIÓN POR NIVELES DE SERVICIO Y OPERACIÓN DEL CORREDOR VIAL, LIMA – CANTA – HUAYLLAY –DV. COCHAMARCA – EMP.PE 3N" (SALDO DE OBRAS INICIALES (OI) TRAMO 2 CANTA - HUALLAY LONGITUD: 95.2 KMS.
MONTO DE OBRAS INICIALES : 338,725,656.80
SUPERVISOR: CONSORCIO CESEL - CAL Y MAYOR
CONTRATO DE CONSULTORIA DE OBRA N° 077-2014-MTC/20) ADENDA No. 4 DE FECHA,24-09-2019 LA OBRA ACTUALMENTE ESTA EN ACTIVIDAD ,
VISITA DE SEGUIMIENTO Y MONITOREO A LAS OFICINAS DE LA SUPERVISION
HOY NO SE VISITO A CAMPO, SOLO SE REALIZO LABORES DE OFICINA

Panel Fotográfico de la Bitacora de Obras

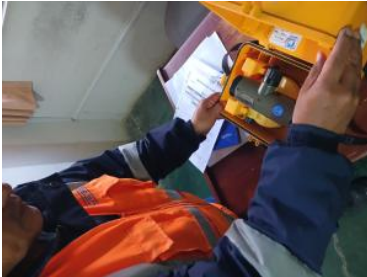
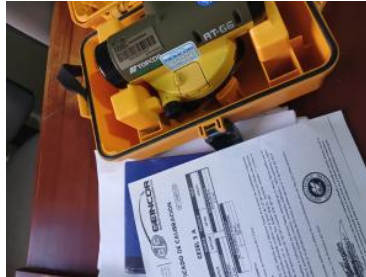
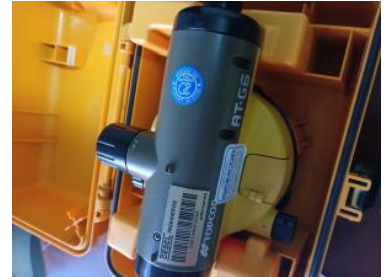
1

POBLADO DE CANTA
VISITA DE SEGUIMIENTO A LAS OFICINAS DE SUPERVISION: VERIFICACION DE RECURSOS (equipos topograficos)

En el poblado de canta se realiza visita de seguimiento y monitoreo a las oficinas de la supervisión se verifica los recursos de personal y equipos de topografía . Se verifica el nivel topografico vigente de la supervisión.

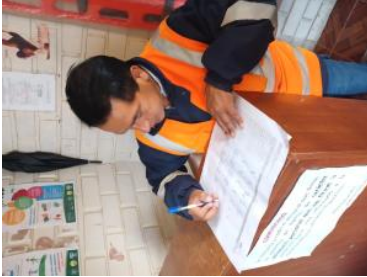
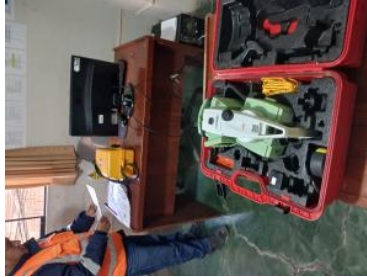
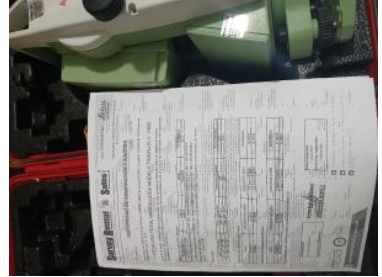
2

POBLADO DE CANTA
VISITA DE SEGUIMIENTO Y MONITOREO A LAS OFICINAS DE LA SUPERVISION: FIRMA DE ASISTENCIA Y EN BUSCA DEL CUADERNO DE OBRA

En el poblado de Canta se realiza visita a las oficinas de la supervisión, donde se busca el cuaderno de obra, no se logra acceso del mismo. el personal de campo de la supervisión firma la asistencia del día.

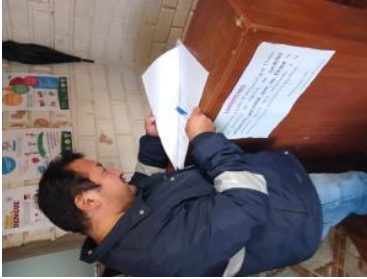
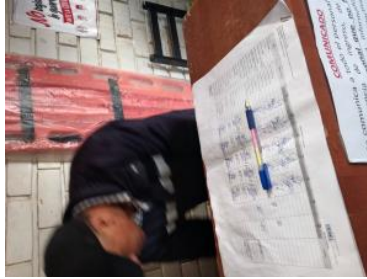
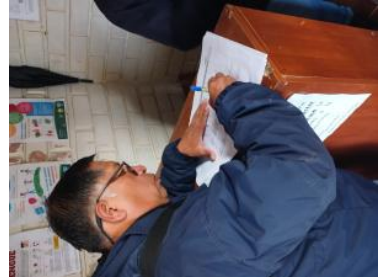
3

POBLADO DE CANTA VISITA
DE SEGUIMIENTO A LAS OFICINAS DE SUPERVISION: VERIFICACION DE RECURSOS

En el poblado de canta se realiza visita de seguimiento y monitoreo a las oficinas de la supervisión se verifica los recursos de personal.

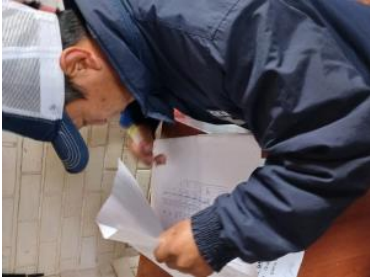
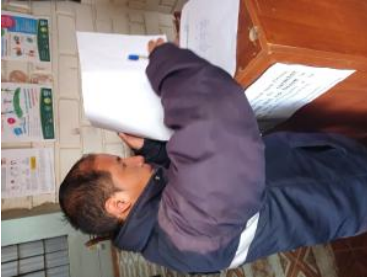
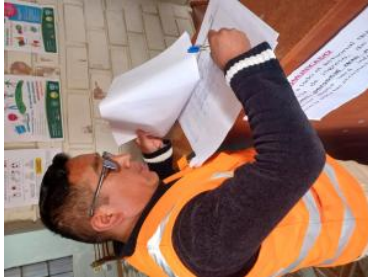
4

POBLADO DE CANTA
VISITA DE SEGUIMIENTO A LAS OFICINAS DE SUPERVISION: VERIFICACION DE RECURSOS

En el poblado de canta se realiza visita de seguimiento y monitoreo a las oficinas de la supervisión se verifica los recursos de personal.

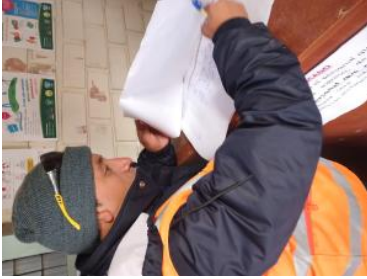
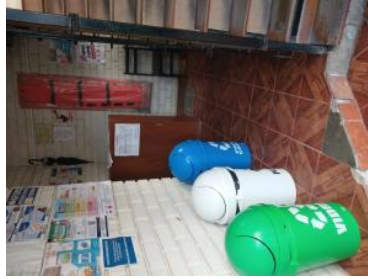
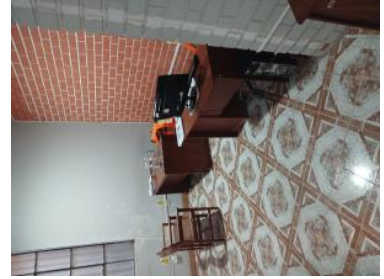
5

POBLADO DE CANTA
VISITA DE SEGUIMIENTO Y MONITOREO A LAS OFICINAS DE LA SUPERVISION : VERIFICACION DE RECURSOS

En el poblado de canta se realiza visita de seguimiento y monitoreo a las oficinas de la supervisión se verifica los recursos de personal. e instalaciones de la supervision
