## BITACORA ELECTRÓNICA DE OBRA

NUMERO DE INFORME No. 079-2023  
 CONTRATO DE OBRA: No. 103-2019-MTC/ 20 de fecha 24/09/2019  
 EMPRESA CONTRATISTA: CHINA ROAD AND BRIDGE CORPORATION SUCURSAL PERU  
 OBRA: SALDO DE OBRA: "MEJORAMIENTO, REHABILITACIÓN Y CONSERVACIÓN POR NIVELES DE SERVICIO Y OPERACIÓN DEL CORREDOR VIAL, LIMA – CANTA – HUAYLLAY –DV. COCHAMARCA – EMP.PE 3N" ( SALDO DE OBRAS INICIALES ( OI) TRAMO 2 CANTA - HUALLAY LONGITUD: 95.2 KMS.  
 MONTO DE OBRAS INICIALES : 338,725,656.80  
 SUPERVISOR: CONSORCIO CESEL - CAL Y MAYOR  
 CONTRATO DE CONSULTORIA DE OBRA N° 077-2014-MTC/20) ADENDA No. 4 DE FECHA,24-09-2019 LA OBRA ACTUALMENTE ESTA EN ACTIVIDAD ,  
 VISITA DE SEGUIMIENTO Y MONITOREO A LAS OFICINAS DE LA SUPERVISION  
 VISITA DE SEGUIMIENTO Y MONITOREO AL TRAMO 2 , DESDE KM. 0+000 AL KM. 95+500 ( HUALLAY)

## Panel Fotográfico de la Bitacora de Obras

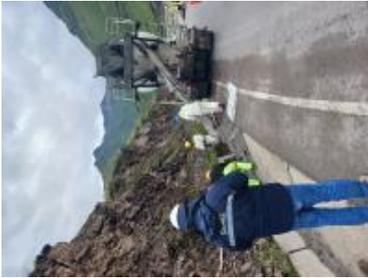
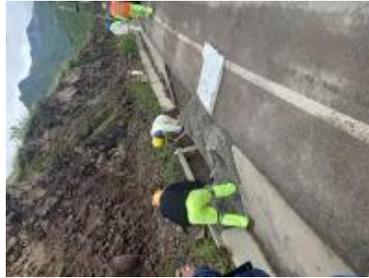
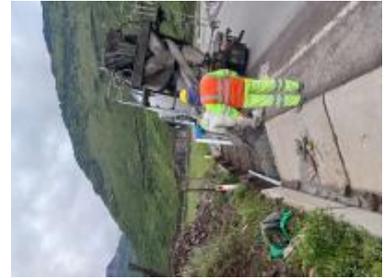
PROGRESIVAS KM. 11+940 a KM. 11+960

VISITA DE SEGUIMIENTO Y MONITOREO AL TRAMO 2 ( OBRAS INICIALES): REPOSICION DE CUNETAS TRIANGULARES TIPO1

En las progresivas Km. 11+940 al Km. 11+960 en el lado izquierdo izquierdo de la vía, se realiza la reposición de cunetas triangulares tipo 1. Se utiliza un camión mixer y herramientas menores, trabajan 1 capataz, 16 obreros 2 vigias

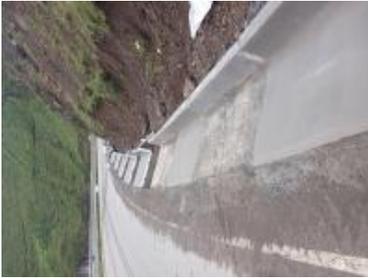
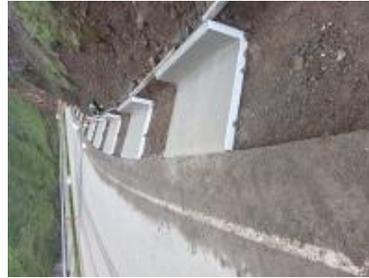
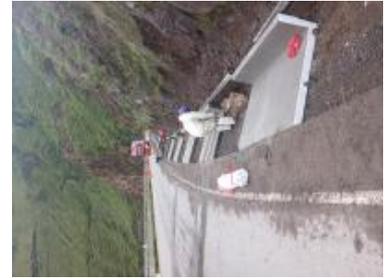
PROGRESIVAS KM. 11+980 a KM. 12+120

VISITA DE SEGUIMIENTO Y MONITOREO AL TRAMO 2 ( OBRAS INICIALES): REPOSICION DE CUNETAS TRIANGULARES TIPO1

En las progresivas Km. 11+980 al Km. 12+120 en el lado derecho de la vía, se realiza la reposición de cunetas triangulares tipo 1. Se utiliza un camión mixer y herramientas menores, trabajan 1 capataz, 16 obreros 2 vigias

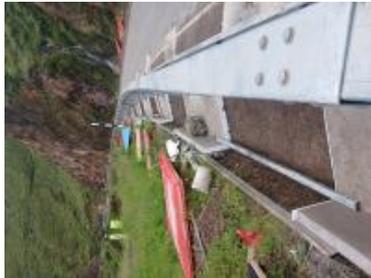
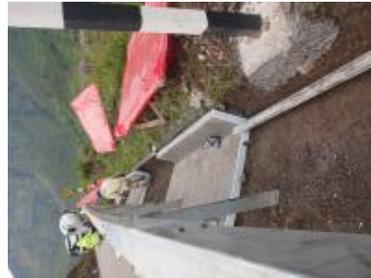
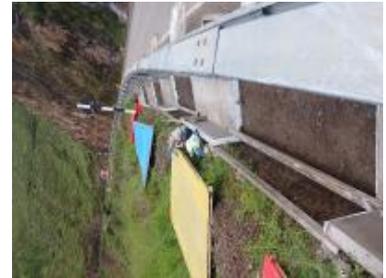
PROGRESIVAS KM. 12+100 a KM. 12+180

VISITA DE SEGUIMIENTO Y MONITOREO AL TRAMO 2 ( OBRAS INICIALES): REPOSICION DE CUNETAS TRIANGULARES TIPO1

En las progresivas Km. 12+100 al Km. 12+180 en el lado izquierdo de la vía, despues de las barreras, se realiza la reposición de cunetas triangulares tipo 1. Se utiliza un camión mixer y herramientas menores, trabajan 1 capataz, 16 obreros 2 vigias

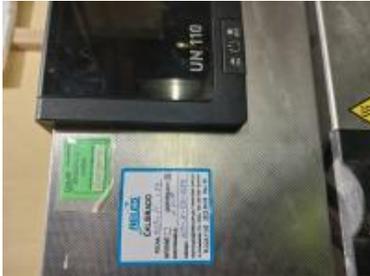
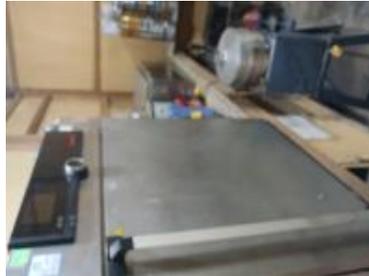
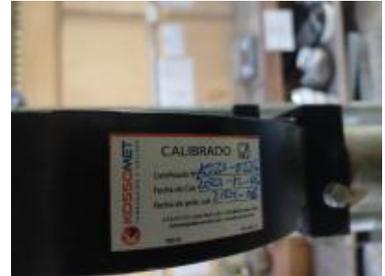
PROGRESIVA KM. 21+600  
VISITA DE SEGUIMIENTO Y MONITOREO AL TRAMO 2 ( OBRAS INICIALES): VISITA A LABORATORIO DE SUPERVISION laboratorio equipos calibrados

En la progresiva Km. 21+600 se realiza visita al laboratorio de suelos de la supervisión,, donde se verifica los equipos completamente calibrados desde el 29-11- 2023

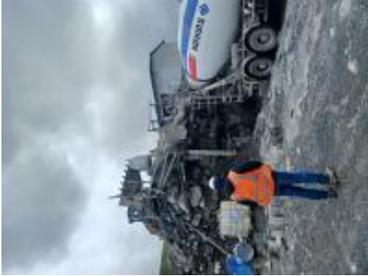
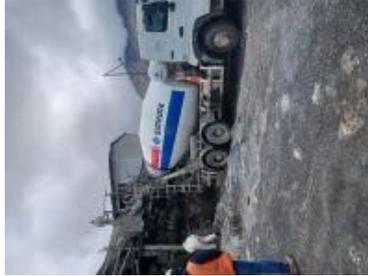
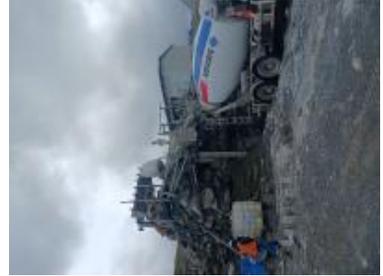
PROGRESIVA KM. 29+000

VISITA DE SEGUIMIENTO Y MONITOREO AL TRAMO 2 ( OBRAS INICIALES): VISITA A PLANTA DE  
CONCRETO CAMPESINA

En la progresiva Km. 29+000 se realiza visita a la planta de concreto de la Contratista, donde actualmente preparan la mezcla para el vaciado de cunetas tipo 1, trabajan en el sitio 1 capataz, 4 obreros y 2 tecnicos.

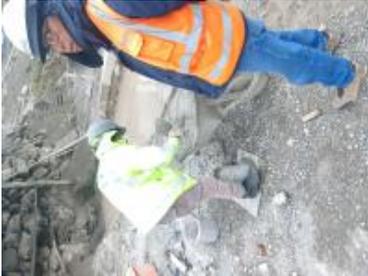
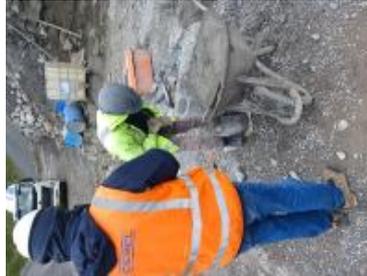
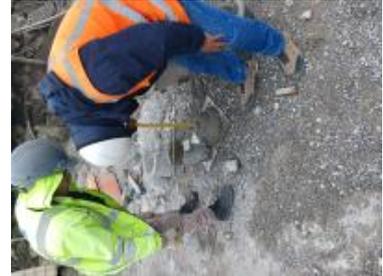
PROGRESIVA KM. 29+000

VISITA DE SEGUIMIENTO Y MONITOREO AL TRAMO 2 ( OBRAS INICIALES): VISITA A PLANTA DE CONCRETO CAMPESINA ( CONTROL DE ASENTAMIENTO)

En la progresiva Km. 29+000 se realiza visita a la planta de concreto de la Contratista, donde actualmente preparan la mezcla para el vaciado de cunetas tipo 1, trabajan en el sitio 1 capataz, 4 obreros y 2 tecnicos. Se realiza la verificación del asentamiento del concreto preparado, resultando 7 1/4" el slump en la salida de planta

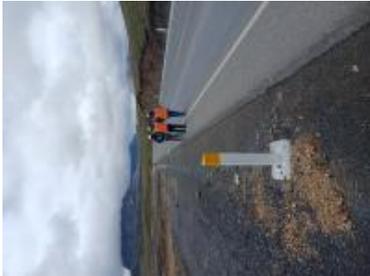
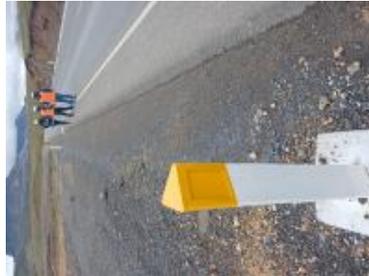
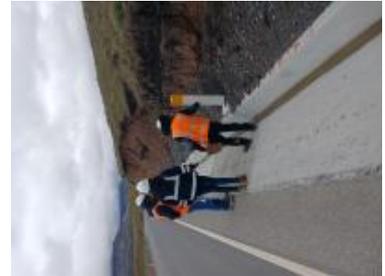
PROGRESIVA KM. 60+820  
VISITA DE SEGUIMIENTO Y MONITOREO EN EL TRAMO 2 ( OBRAS INICIALES): SUBSANACION DE OBSERVACIONES EN LOS DELINEADORES

En la progresiva Km. 60+820 la Contratista, acompañado por la supervisión realiza la subsanación de observaciones de los delineadores colocados en la via desde el km. 50 al km. 62, se vuelve a pintar los delineadores observados . se utiliza un trabajador

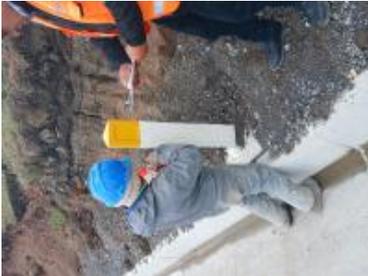
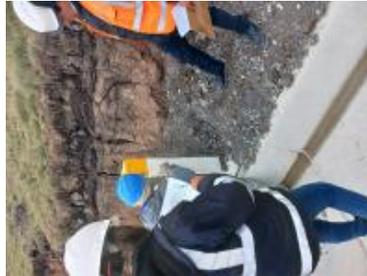
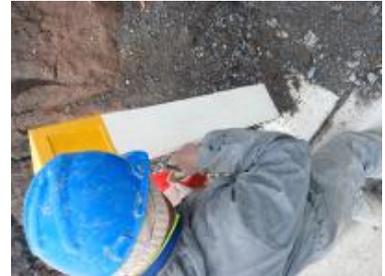
PROGRESIVA KM. 60+820

VISITA DE SEGUIMIENTO Y MONITOREO EN EL TRAMO 2 ( OBRAS INICIALES): SUBSANACION DE OBSERVACIONES EN LOS DELINEADORES

En la progresiva Km. 60+820 la Contratista, acompañado por la supervisión realiza la subsanación de observaciones de los delineadores colocados en la via desde el km. 59 al km. 61, se vuelve a pintar los delineadores observados . se utiliza un trabajador

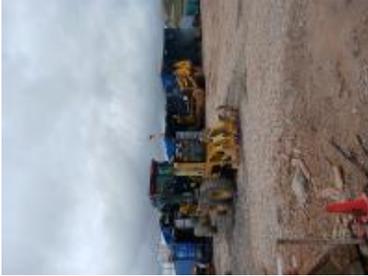
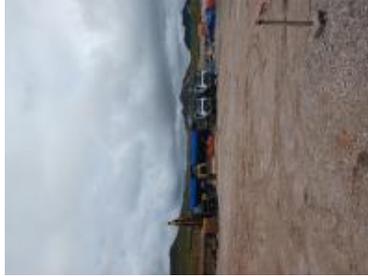
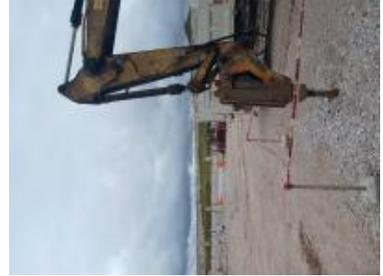
PROGRESIVA KM. 80+200

VISITA DE SEGUIMIENTO Y MONITOREO A LAS AREAS AUXILIARES: TALLER MECANICO DE LA CONTRATISTA

En la progresiva Km. 80+200 se ubica el taller mecánico de la contratista donde estan estacionadas un grupo de maquinarias y equipos, en este lugar se ubica el laboratorio de suelos de la contratista.

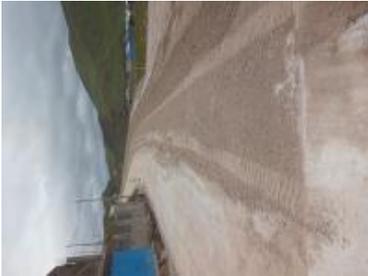
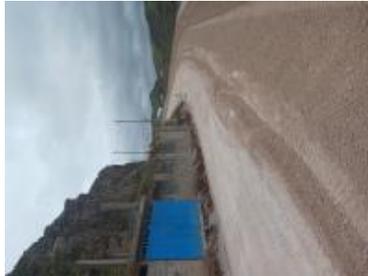
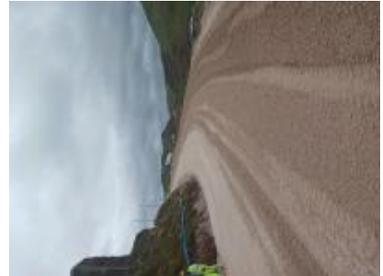
PROGRESIVA KM. 95+440

VISITA DE SEGUIMIENTO Y MONITOREO AL TRAMO 2 ( OBRAS INICIALES) : CONSTRUCCION DE BASE

En la progresiva Km. 95+440 se realiza el mezclado del material de base , que esta sobresaturada, se utiliza una motoniveladora, un cargador frontal y una compactadora de rodillo. actualmente estan mezclando el material saturado. trabajan 1 capataz, 3 operadores, 4 obreros, 2 vigias

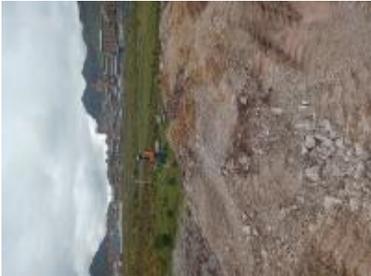
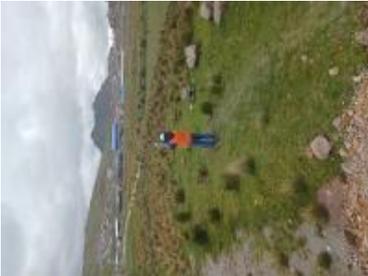
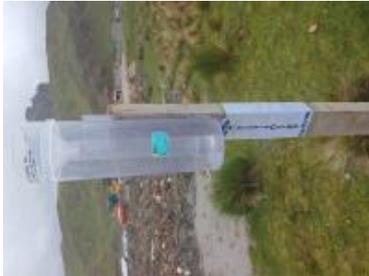
PROGRESIVA KM. 95+440  
VISITA DE SEGUIMIENTO Y MONITOREO AL TRAMO 2 ( OBRAS INICIALES) : COLOCACION DE PLUVIOMETRO

En la progresiva KM. 95+440 se realiza visita de seguimiento y monitoreo al tramo 2 ( obras iniciales, desde el día sabado 14 .01. 2024 se ha colocado un pluviometro en el lado izquierdo de la via en conctrucción. se observa desde el sabado la caída de 3 cms de precipitación.

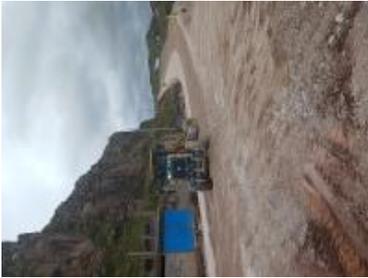
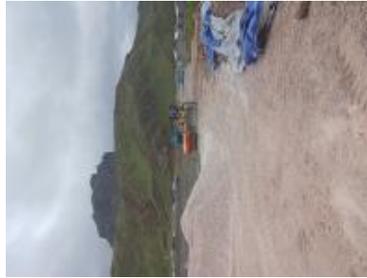
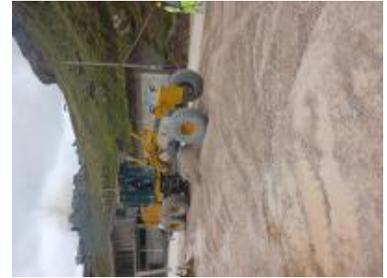
PROGRESIVA KM. 95+400

VISITA DE SEGUIMIENTO Y MONITOREO AL TRAMO 2 ( OBRAS INICIALES ) : CONSTRUCCION DE BASE

En la progresiva Km. 95+400 se realiza el mezclado del material de base , que esta sobresaturada, se utiliza una motoniveladora, un cargador frontal y una compactadora de rodillo. actualmente estan mezclando el material saturado. trabajan 1 capataz, 3 operadores, 4 obreros, 2 vigias

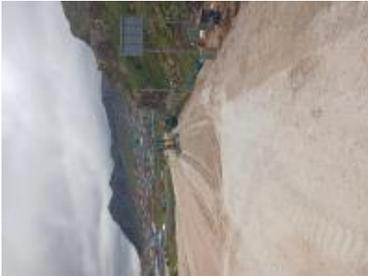
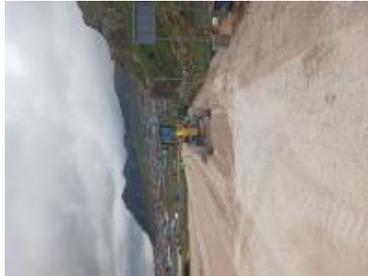
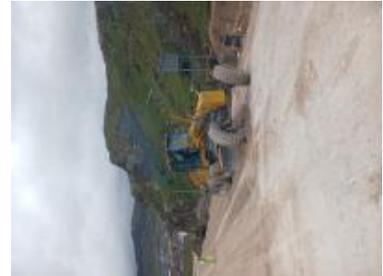
PROGRESIVA KM. 95+200

VISITA DE SEGUIMIENTO Y MONITOREO AL TRAMO 2 ( OBRAS INICIALES) : CONSTRUCCION DE  
BASE ( adicional 11)

En la progresiva Km. 95+200 se continua con la realización del mezclado del material de base , que esta sobresaturada, se utiliza una motoniveladora, un cargador frontal y una compactadora de rodillo. actualmente estan mezclando el material saturado. trabajan 1 capataz, 3 operadores, 4 obreros, 2 vigias

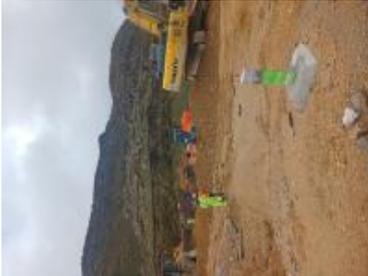
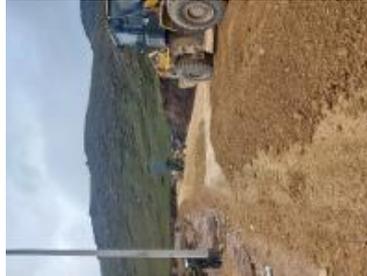
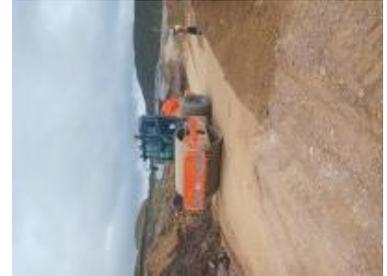
PROGRESIVA KM. 93+636

VISITA DE SEGUIMIENTO Y MONITOREO AL TRAMO 2 ( OBRAS INICIALES): ACCESO A VARIANTE ( CONSTRUCCION DE RELLENO)

en la Progresiva 93+636 se realiza visita de seguimiento y monitoreo al tramo 2 ( obras iniciales) donde se continua con el relleno del terraplén del acceso a la variante Huallay , se utiliza 2 cargadores, frontales, una motoniveladora, una excavadora de oruga y una compactadora de rodillo, se realiza la movilización del material por su exceso de humedad, trabajan 1 capataz, 5 operadores, 4 obreros,

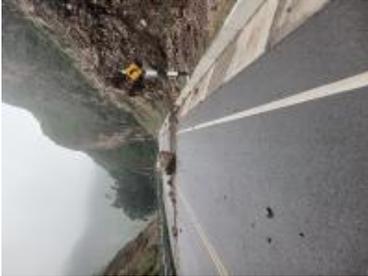
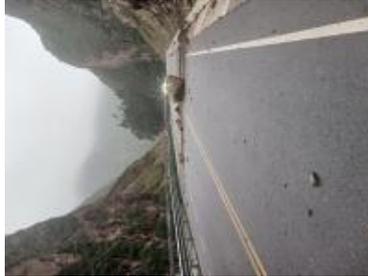
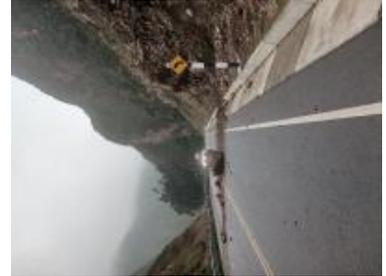
PROGRESIVA KM. 18+520  
VISITA DE SEGUIMIENTO Y MONITOREO AL TRAMO 2 ( OBRAS INICIALES): DERRUMBE DE ROCAS

En la progresiva Km. 18+520 ha ocurrido un derrumbe de rocas, donde esta interrumpiendo el transito vehicular, se le participo a la Contratista y utilizo un cargador frontal para el retiro de las rocas.
