BITACORA ELECTRÓNICA DE OBRA

NUMERO DE INFORME No. 082-2023
 CONTRATO DE OBRA: No. 103-2019-MTC/ 20 de fecha 24/09/2019
 EMPRESA CONTRATISTA: CHINA ROAD AND BRIDGE CORPORATION SUCURSAL PERU
 OBRA: SALDO DE OBRA: "MEJORAMIENTO, REHABILITACIÓN Y CONSERVACIÓN POR NIVELES DE SERVICIO Y OPERACIÓN DEL CORREDOR VIAL, LIMA – CANTA – HUAYLLAY –DV. COCHAMARCA – EMP.PE 3N" (SALDO DE OBRAS INICIALES (OI) TRAMO 2 CANTA - HUALLAY LONGITUD: 95.2 KMS.
 MONTO DE OBRAS INICIALES : 338,725,656.80
 SUPERVISOR: CONSORCIO CESEL - CAL Y MAYOR
 CONTRATO DE CONSULTORIA DE OBRA N° 077-2014-MTC/20) ADENDA No. 4 DE FECHA,24-09-2019 LA OBRA ACTUALMENTE ESTA EN ACTIVIDAD ,
 VISITA DE SEGUIMIENTO Y MONITOREO A LAS OFICINAS DE LA SUPERVISION
 VISITA DE SEGUIMIENTO Y MONITOREO AL TRAMO 2 , DESDE KM. 0+000 AL KM. 95+500 (HUALLAY)

Panel Fotográfico de la Bitacora de Obras

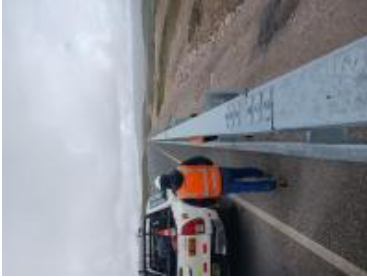
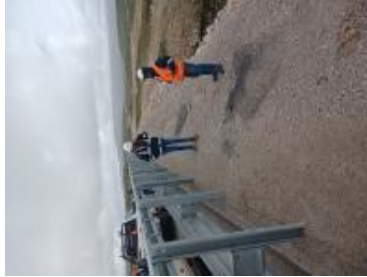
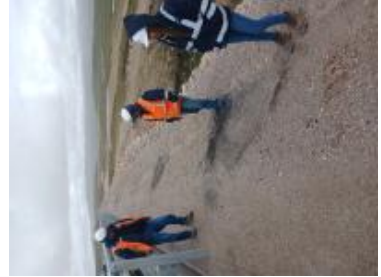
PROGRESIVA KM. 81+370
VISITA DE SEGUIMIENTO Y MONITOREO AL TRAMO 2 (OBRAS INICIALES) VISITA A LUGARES DE
CONSTRUCCION DE BASES EN PEDRAPLENES

En la progresiva Km. 81+370 se realiza visita de seguimiento y monitoreo al sector donde se construyo base granular en zona de pedraplenes,

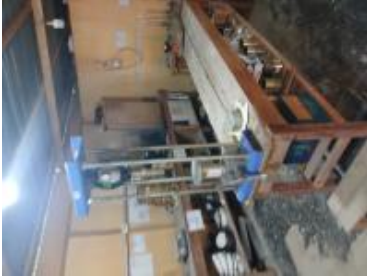
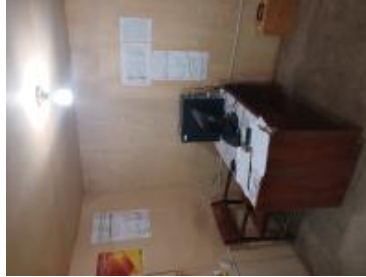
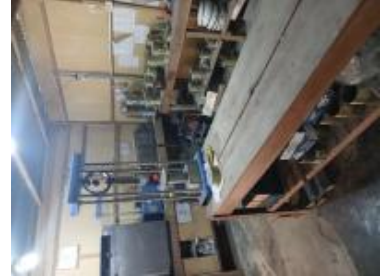
PROGRESIVA KM. 21+600

En la progresiva Km. 21+600 se realiza visita al laboratorio de suelos de la supervisión,, donde actualmente se estan realizando realizando ensayos de humedad de los materiales utilizados para rellenos, subbase y base granular , el cual por las constantes lluvias están saturadas,

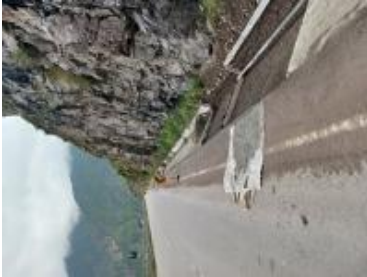
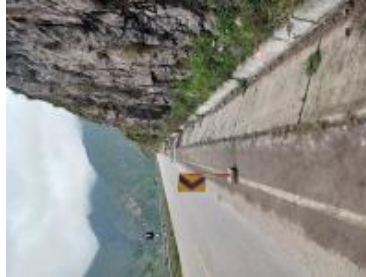
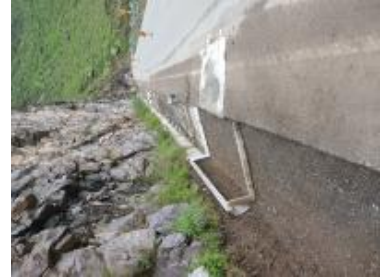
PROGRESIVA KM. 12+600 AL KM. 12+700

En las progresivas Km. 12+600 al Km. 12+700 en el lado derecho de la vía, se realiza la reposición de cunetas triangulares tipo 1. Se utiliza un camión mixer y herramientas menores, trabajan 1 capataz, 16 obreros 2 vigías

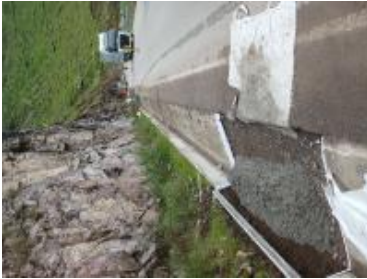
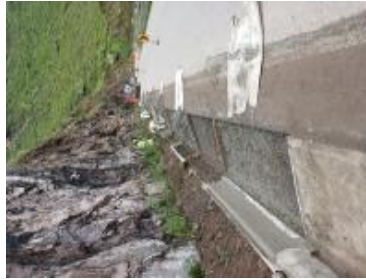
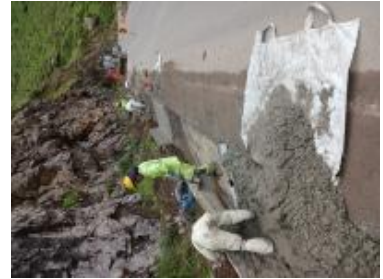
PROGRESIVA KM. 12+500 AL KM. 12+600

En las progresivas Km. 12+500 al Km. 12+600 en el lado derecho de la vía, se realiza la reposición de cunetas triangulares tipo 1. Se utiliza un camión mixer y herramientas menores, trabajan 1 capataz, 16 obreros 2 vigias

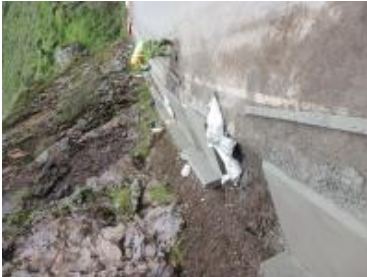
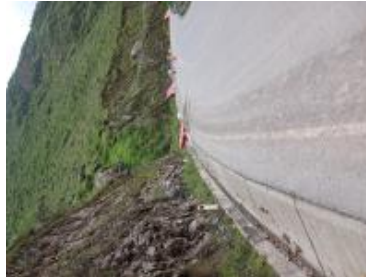
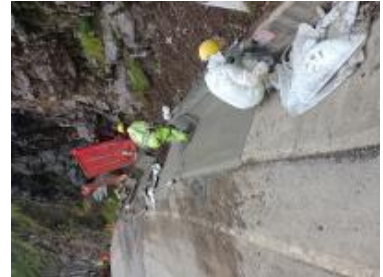
PROGRESIVA KM. 12+400 AL KM. 12+500

En las progresivas Km. 12+400 al Km. 12+500 en el lado derecho de la vía, se realiza la reposición de cunetas triangulares tipo 1. Se utiliza un camión mixer y herramientas menores, trabajan 1 capataz, 16 obreros 2 vigias
