## BITACORA ELECTRÓNICA DE OBRA

NUMERO DE INFORME No. 083-2023  
 CONTRATO DE OBRA: No. 103-2019-MTC/ 20 de fecha 24/09/2019  
 EMPRESA CONTRATISTA: CHINA ROAD AND BRIDGE CORPORATION SUCURSAL PERU  
 OBRA: SALDO DE OBRA: "MEJORAMIENTO, REHABILITACIÓN Y CONSERVACIÓN POR NIVELES DE SERVICIO Y OPERACIÓN DEL CORREDOR VIAL, LIMA – CANTA – HUAYLLAY –DV. COCHAMARCA – EMP.PE 3N" ( SALDO DE OBRAS INICIALES ( OI) TRAMO 2 CANTA - HUALLAY LONGITUD: 95.2 KMS.  
 MONTO DE OBRAS INICIALES : 338,725,656.80  
 SUPERVISOR: CONSORCIO CESEL - CAL Y MAYOR  
 CONTRATO DE CONSULTORIA DE OBRA N° 077-2014-MTC/20) ADENDA No. 4 DE FECHA,24-09-2019 LA OBRA ACTUALMENTE ESTA EN ACTIVIDAD ,  
 VISITA DE SEGUIMIENTO Y MONITOREO A LAS OFICINAS DE LA SUPERVISION  
 VISITA DE SEGUIMIENTO Y MONITOREO AL TRAMO 2 , DESDE KM. 0+000 AL KM. 95+500 ( HUALLAY)

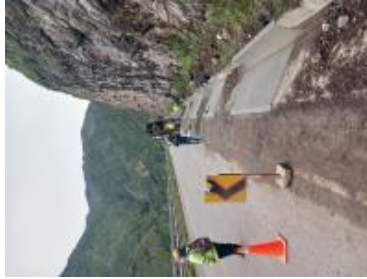
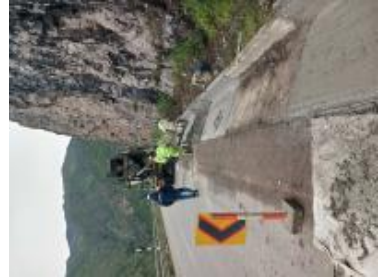
PROGRESIVA 12+500 Id  
VISITA DE SEGUIMIENTO Y MONITOREO AL TRAMO 2 ( OBRAS INICIALES): REPOSICION DE  
CUNETAS TRIANGULARES TIPO1

En las progresivas Km. 12+500 al Km. 12+600 en el lado derecho de la vía, se realiza la reposición de cunetas triangulares tipo 1. Se utiliza un camión mixer y herramientas menores, trabajan 1 capataz, 16 obreros 2 vigías

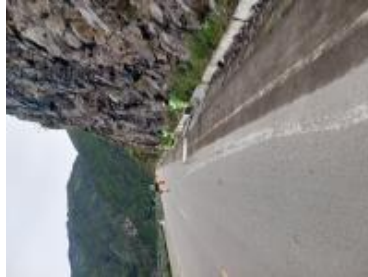
PROGRESIVA KM. 12+600 AL KM. 12+800

En las progresivas Km. 12+600 al Km. 12+800 en el lado derecho de la vía, se realiza la reposición de cunetas triangulares tipo 1. Se utiliza un camión mixer y herramientas menores, trabajan 1 capataz, 16 obreros 2 vigías

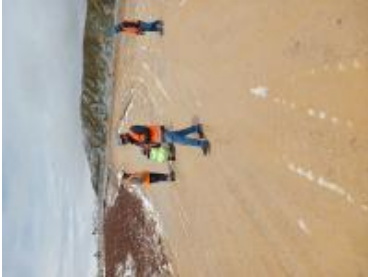
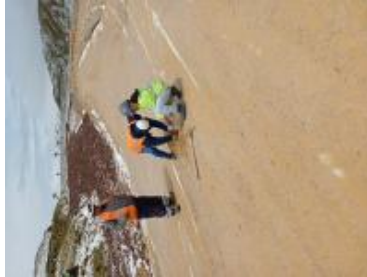
PROGRESIVA KM. 93+636  
VISITA DE SEGUIMIENTO Y MONITOREO AL TRAMO 2 ( OBRAS INICIALES) : MAQUINARIA PARALIZADA Y MATERIAL SOBRESATURADO DE NIEVE ( TOMA DE MUESTRAS)

En la progresiva Km. 93+636 se paralizaron las actividades de construcción de relleno del acceso a la variante, donde las maquinarias estan paralizadas por el exceso de humedad en los materiales , luego de la nevada y granizada, es imposible realizar actividades en el sector la supervisión toma de muestras a 0.30 m y diferentes progresivas del acceso para llevarlos al laboratorio para determinar sus humedades

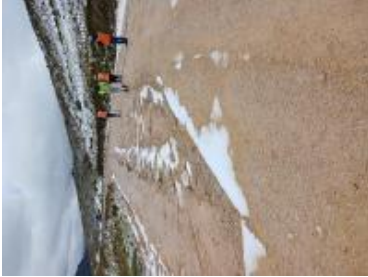
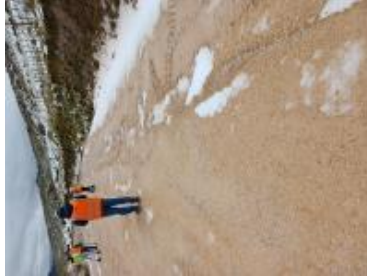
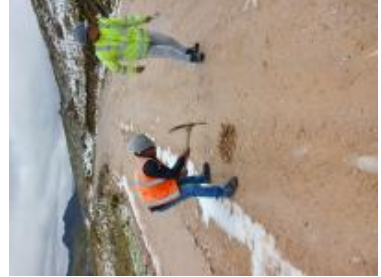
PROGRESIVA KM. 93+636  
VISITA DE SEGUIMIENTO Y MONITOREO AL TRAMO 2 ( OBRAS INICIALES) : MAQUINARIA PARALIZADA Y MATERIAL SOBRESATURADO DE NIEVE ( TOMA DE MUESTRAS)

En la progresiva Km. 93+636 se paralizaron las actividades de construcción de relleno del acceso a la variante, donde las maquinarias estan paralizadas por el exceso de humedad en los materiales , luego de la nevada y granizada, es imposible realizar actividades en el sector la supervisión toma de muestras en el lado izquierdo en la progresiva 0+180 m y diferentes progresivas del acceso para llevarlos al laboratorio para determinar sus humedades

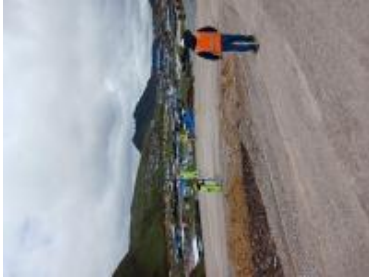
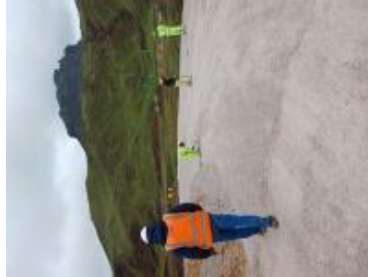
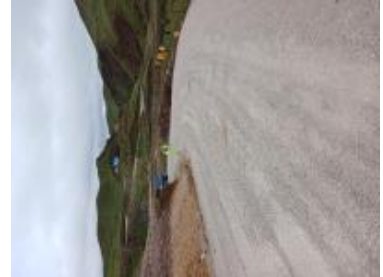
PROGRESIVA KM. 95+250  
VISITA DE SEGUIMIENTO Y MONITOREO AL TRAMO 2 ( OBRAS INICIALES) :MATERIAL BASE COLOCADO CON EXCESO DE HUMEDAD EN ACCESO A MINA

En la progresiva Km. 95+250 se realiza visita de seguimiento y monitoreo al tramo 2 ( obras iniciales , se visita al acceso a mina donde se ha colocado una base granular con exceso de humedad, la supervisión toma de muestras en diferentes progresivas del acceso para llevarlos al laboratorio para determinar sus humedades.

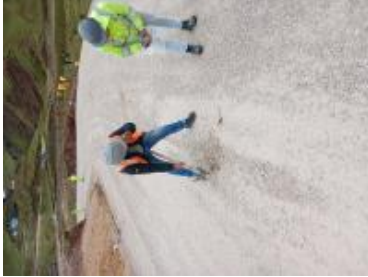
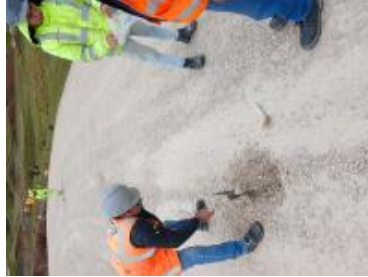
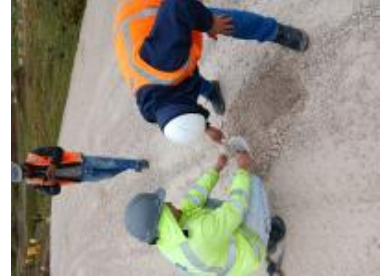
PROGRESIVA KM. 95+250

VISITA DE SEGUIMIENTO Y MONITOREO AL TRAMO 2 ( OBRAS INICIALES) :MATERIAL BASE  
COLOCADO CON EXCESO DE HUMEDAD EN ACCESO A MINA

En la progresiva Km. 95+250 se realiza visita de seguimiento y monitoreo al tramo 2 ( obras iniciales , se visita al acceso a mina donde se ha colocado una base granular con exceso de humedad, la supervisión toma de muestras en diferentes progresivas del acceso para llevarlos al laboratorio para determinar sus humedades. se observa humedad entre nivel de subrasante con la base, se sugiere levantar la base y colocarla nuevamente en condiciones optimas.

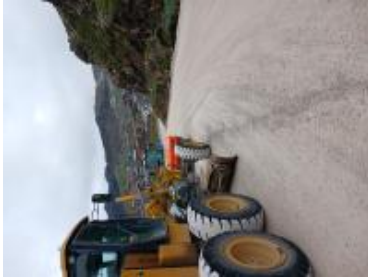
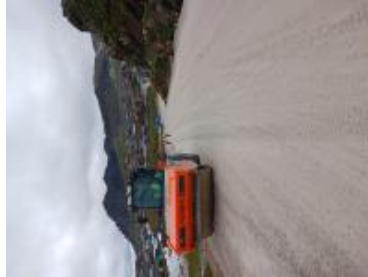
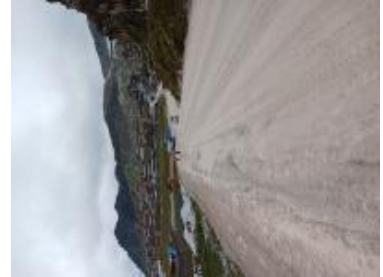
PROGRESIVA KM. 95+200 a KM. 95+440

VISITA DE SEGUIMIENTO Y MONITOREO AL TRAMO 2 ( OBRAS INICIALES) :MATERIAL BASE COLOCADO CON EXCESO DE HUMEDAD ENVIA PRINCIPAL ( ADICIONAL 11 )

En la progresiva Km. 95+200 A km. 95+440 se realiza visita de seguimiento y monitoreo al tramo 2 ( obras iniciales , se visita el final del tramo2 donde se ha colocado una base granular con exceso de humedad, la supervisión toma de muestras en diferentes progresivas del acceso para llevarlos al laboratorio para determinar sus humedades.

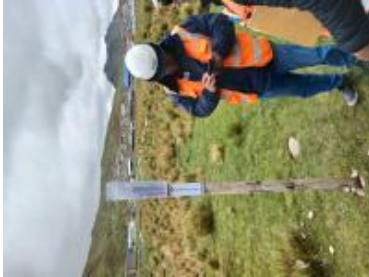
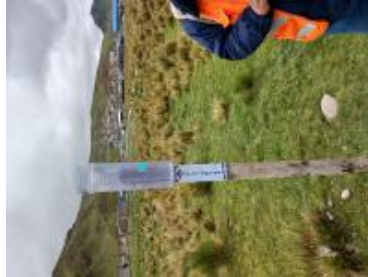
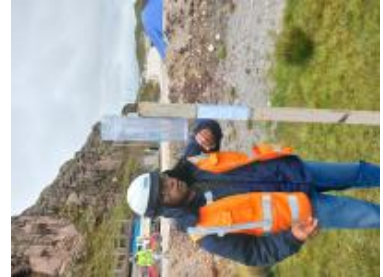
PROGRESIVA KM. 95+440  
VISITA DE SEGUIMIENTO Y MONITOREO AL TRAMO 2 ( OBRAS INICIALES) : COLOCACION DE PLUVIOMETRO

En la progresiva KM. 95+440 se realiza visita de seguimiento y monitoreo al tramo 2 ( obras iniciales, desde el día sabado14 .01. 2024 se ha colocado un pluviometro en el lado izquierdo de la via en construcción. se observa la precipitación de ayer fue de 11.8cms a kas 5pm hoy es de 14.4 cm precipitación.
