BITACORA ELECTRÓNICA DE OBRA

Confirma Bitacora: Si	Nro Informe: 83	Fecha Informe: 19 - 01 - 2024	Nombre De La Obra: CANTA – HUALLAY	Personal Encargado: BORIS WALTER AYLLÓN CARCELÉN		
Foto Bitacora:	Foto Bitacora 2:	Foto Bitacora 3:	Foto Bitacora 4:	Foto Bitacora 5:	Foto Bitacora 6:

NUMERO DE INFORME No. 083-2023
 CONTRATO DE OBRA: No. 103-2019-MTC/ 20 de fecha 24/09/2019
 EMPRESA CONTRATISTA: CHINA ROAD AND BRIDGE CORPORATION SUCURSAL PERU
 OBRA: SALDO DE OBRA: "MEJORAMIENTO, REHABILITACIÓN Y CONSERVACIÓN POR NIVELES DE SERVICIO Y OPERACIÓN DEL CORREDOR VIAL, LIMA – CANTA – HUAYLLAY –DV. COCHAMARCA – EMP.PE 3N" (SALDO DE OBRAS INICIALES (OI) TRAMO 2 CANTA - HUALLAY LONGITUD: 95.2 KMS.
 MONTO DE OBRAS INICIALES : 338,725,656.80
 SUPERVISOR: CONSORCIO CESEL - CAL Y MAYOR
 CONTRATO DE CONSULTORIA DE OBRA N° 077-2014-MTC/20) ADENDA No. 4 DE FECHA,24-09-2019 LA OBRA ACTUALMENTE ESTA EN ACTIVIDAD ,
 VISITA DE SEGUIMIENTO Y MONITOREO A LAS OFICINAS DE LA SUPERVISION
 VISITA DE SEGUIMIENTO Y MONITOREO AL TRAMO 2 , DESDE KM. 0+000 AL KM. 95+500 (HUALLAY)

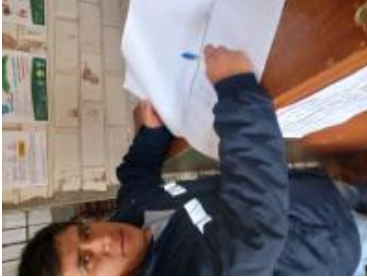
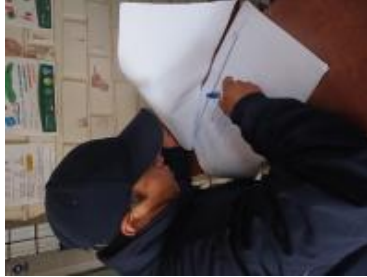
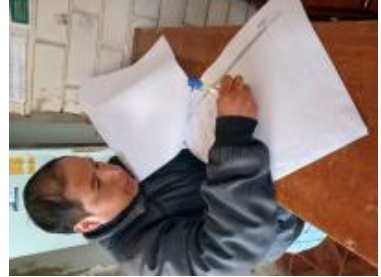
1

En el poblado de Canta, se realiza visita a las oficinas de la Supervisión, donde el personal especialista, tecnico y administrativo firma su asistencia.

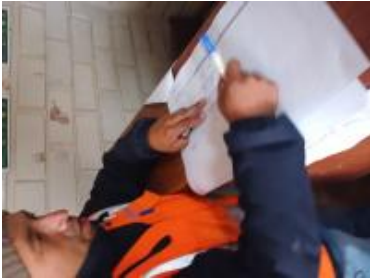
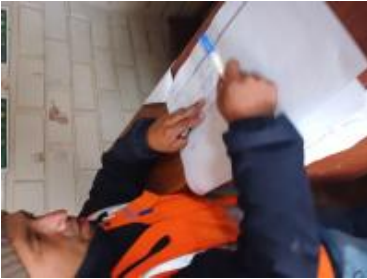
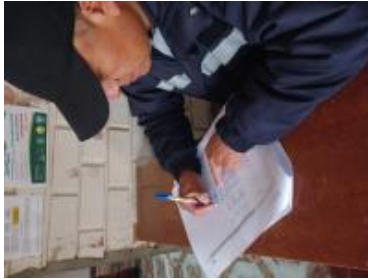
2

En el poblado de Canta, se realiza visita a las oficinas de la Supervisión, donde el personal especialista, tecnico y administrativo firma su asistencia.

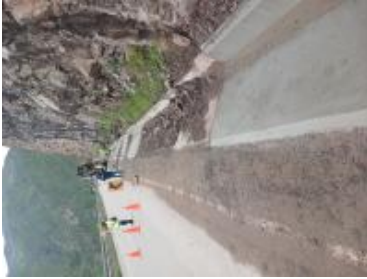
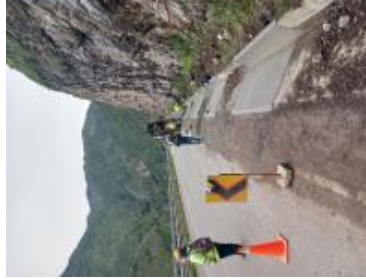
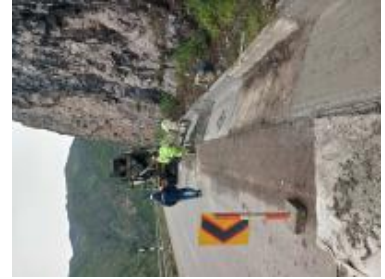
3

En las progresivas Km. 12+500 al Km. 12+600 en el lado derecho de la vía, se realiza la reposición de cunetas triangulares tipo 1. Se utiliza un camión mixer y herramientas menores, trabajan 1 capataz, 16 obreros 2 vigías

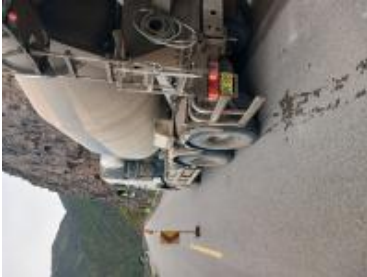
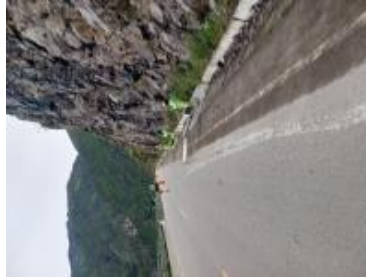
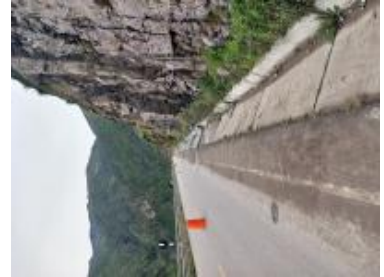
4

En las progresivas Km. 12+600 al Km. 12+800 en el lado derecho de la vía, se realiza la reposición de cunetas triangulares tipo 1. Se utiliza un camión mixer y herramientas menores, trabajan 1 capataz, 16 obreros 2 vigías

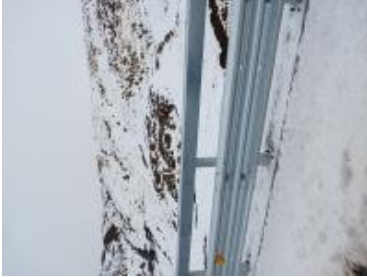
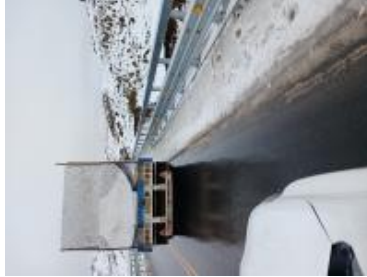
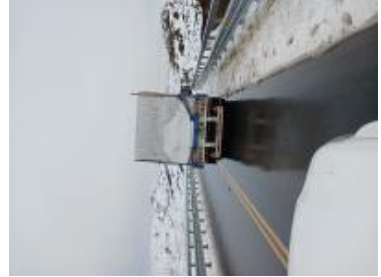
5

Entre las progresivas Km. 83+000 al Km. 85+500 ha ocurrido una nevada desde 6 pm donde todo el pavimento de asfalto quedo con 0,30 cms de nieve impidiendo el transito automotor, se activo una motoniveladora para la realización del mantenimiento de la via y dar paso al transito automotor.

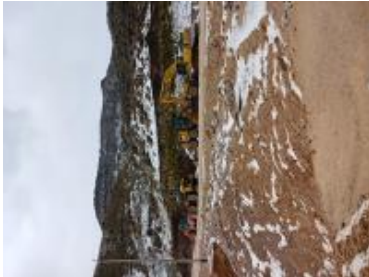
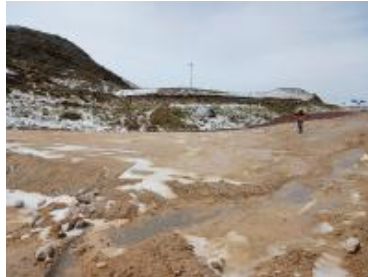
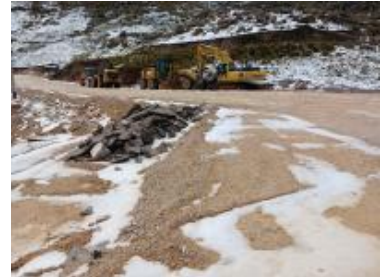
6

En la progresiva Km. 93+636 se paralizaron las actividades de construcción de relleno del acceso a la variante, donde las maquinarias estan paralizadas por el exceso de humedad en los materiales , luego de la nevada y granizada, es imposible realizar actividades en el sector.

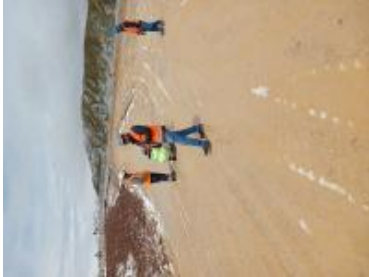
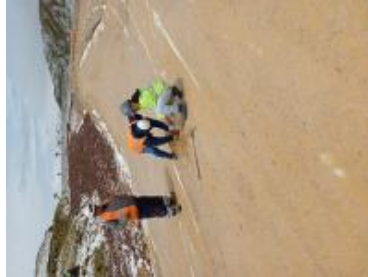
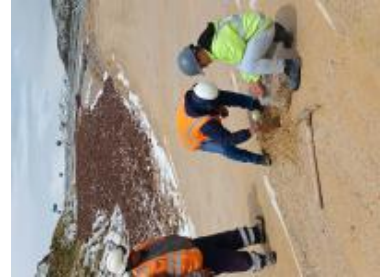
7

En la progresiva Km. 93+636 se paralizaron las actividades de construcción de relleno del acceso a la variante, donde las maquinarias estan paralizadas por el exceso de humedad en los materiales , luego de la nevada y granizada, es imposible realizar actividades en el sector la supervisión toma de muestras a 0.30 m y diferentes progresivas del acceso para llevarlos al laboratorio para determinar sus humedades

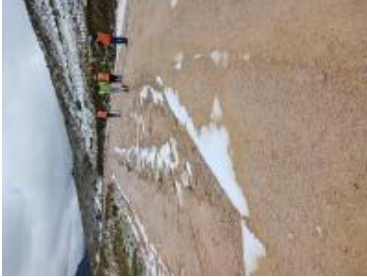
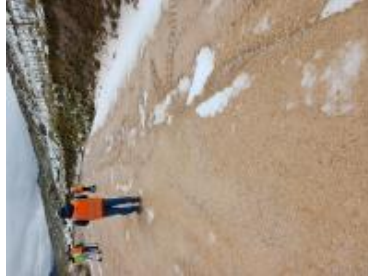
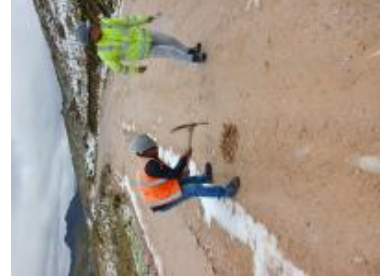
8

En la progresiva Km. 93+636 se paralizaron las actividades de construcción de relleno del acceso a la variante, donde las maquinarias estan paralizadas por el exceso de humedad en los materiales , luego de la nevada y granizada, es imposible realizar actividades en el sector la supervisión toma de muestras en el lado izquierdo en la progresiva 0+180 m y diferentes progresivas del acceso para llevarlos al laboratorio para determinar sus humedades

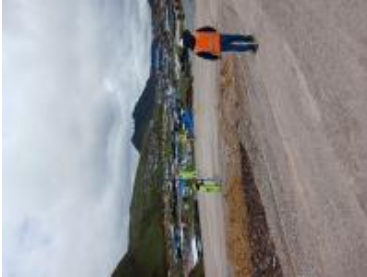
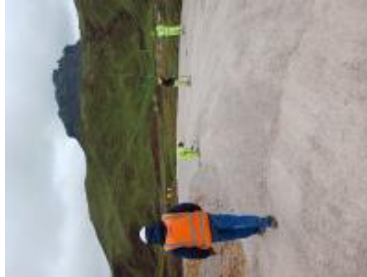
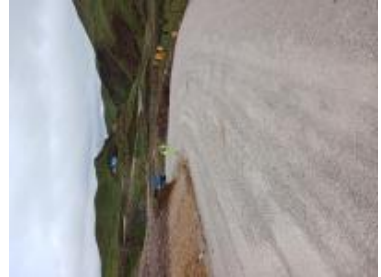
9

VISITA DE SEGUIMIENTO Y MONITOREO AL TRAMO 2 (OBRAS INICIALES) :MATERIAL BASE COLOCADO CON EXCESO DE HUMEDAD EN ACCESO A MINA

En la progresiva Km. 95+250 se realiza visita de seguimiento y monitoreo al tramo 2 (obras iniciales , se visita al acceso a mina donde se ha colocado una base granular con exceso de humedad, la supervisión toma de muestras en diferentes progresivas del acceso para llevarlos al laboratorio para determinar sus humedades.

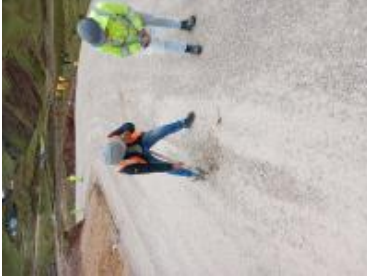
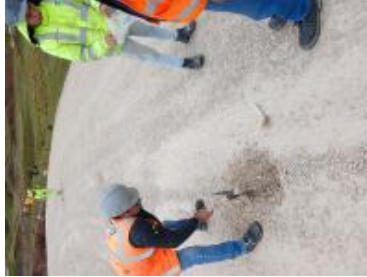
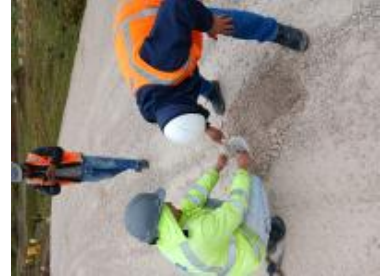
10

VISITA DE SEGUIMIENTO Y MONITOREO AL TRAMO 2 (OBRAS INICIALES) :MATERIAL BASE
COLOCADO CON EXCESO DE HUMEDAD EN ACCESO A MINA

En la progresiva Km. 95+250 se realiza visita de seguimiento y monitoreo al tramo 2 (obras iniciales , se visita al acceso a mina donde se ha colocado una base granular con exceso de humedad, la supervisión toma de muestras en diferentes progresivas del acceso para llevarlos al laboratorio para determinar sus humedades. se observa humedad entre nivel de subrasante con la base, se sugiere levantar la base y colocarla nuevamente en condiciones optimas.

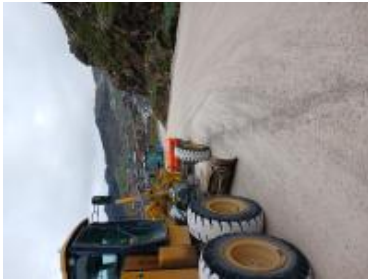
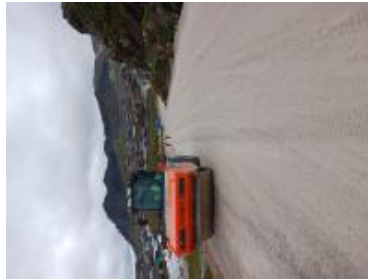
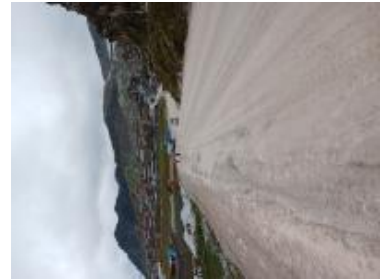
11

VISITA DE SEGUIMIENTO Y MONITOREO AL TRAMO 2 (OBRAS INICIALES) :MATERIAL BASE COLOCADO CON EXCESO DE HUMEDAD ENVIA PRINCIPAL (ADICIONAL 11)

En la progresiva Km. 95+200 A km. 95+440 se realiza visita de seguimiento y monitoreo al tramo 2 (obras iniciales , se visita el final del tramo2 donde se ha colocado una base granular con exceso de humedad, la supervisión toma de muestras en diferentes progresivas del acceso para llevarlos al laboratorio para determinar sus humedades.

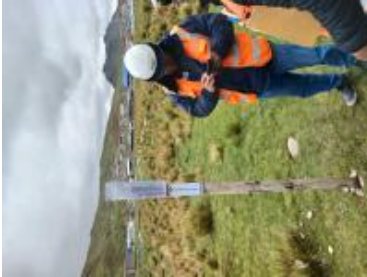
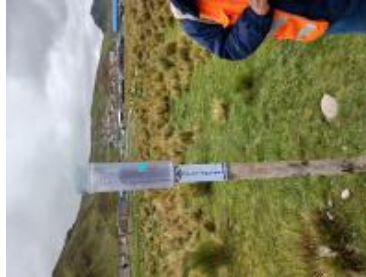
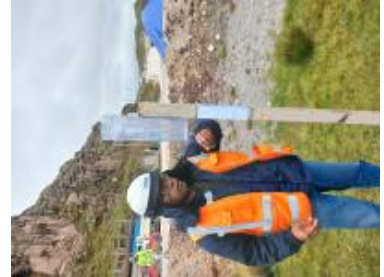
12

En la progresiva KM. 95+440 se realiza visita de seguimiento y monitoreo al tramo 2 (obras iniciales, desde el día sabado14 .01. 2024 se ha colocado un pluviometro en el lado izquierdo de la via en construcción. se observa la precipitación de ayer fue de 11.8cms a kas 5pm hoy es de 14.4 cm precipitación.
