BITACORA ELECTRÓNICA DE OBRA

INFORME Y/O REPORTE N°178_CONTRATO N°68-2023-MNT. TÚNEL MACHUPICCHU/NSCP.2023.

Obra: "MEJORAMIENTO DE LA CARRETERA SANTA MARÍA - SANTA TERESA - PUENTE HIDROELÉCTRICA MACHUPICCHU, ITEM B.- CONSTRUCCIÓN DE TÚNEL Y ACCESOS".

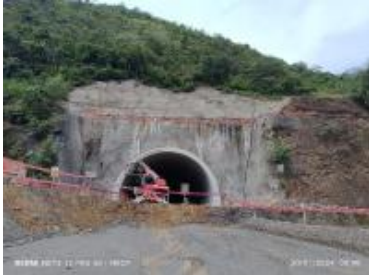
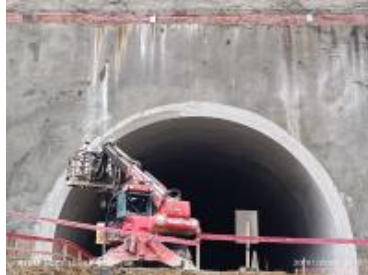
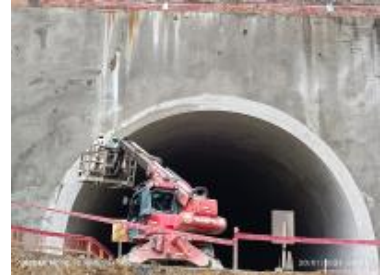
1

PROGRESIVA: KM6+240
SOLAQUEO DE LA FISURA INYECTADA EN EL PORTAL DE ENTRADA

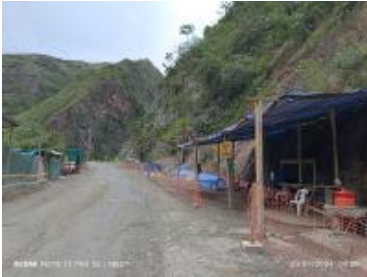
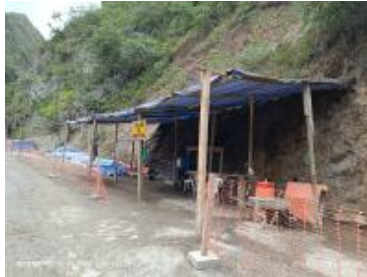
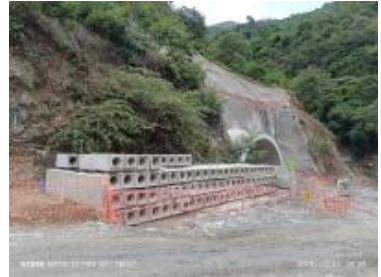
PROGRESIVA: KM6+260 (ACCESO PROVISIONAL AL TÚNEL)
TALLER TEMPORAL DE CARPINTERÍA METÁLICA Y DE MADERA.
MANTENIMIENTO DE ÁREAS DE TALLERES.

ALMACENAMIENTO DE CAZ.
MO: 1 CAPATAZ, 1 OPERADOR, 3 OPERARIOS, 2 OFICIALES.
HERRAMIENTAS MANUALES.

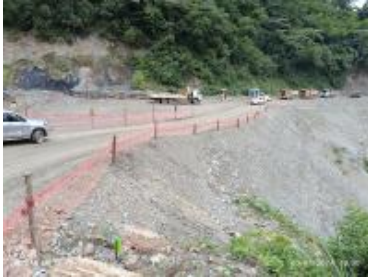
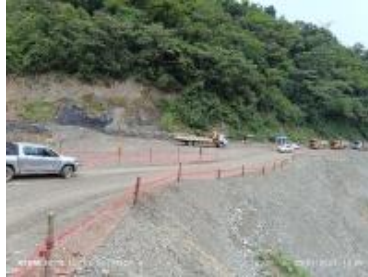
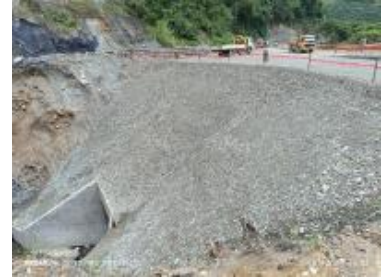
3

PROGRESIVA: 6+200
CONFORMACIÓN RELLENO ALCANTARILLA MCA KM6+200

A HORAS DE LA MAÑANA NO SE APRECIA ACTIVIDAD EN ESTE FRENTE, POR COLMATACIÓN DEL TERRENO.

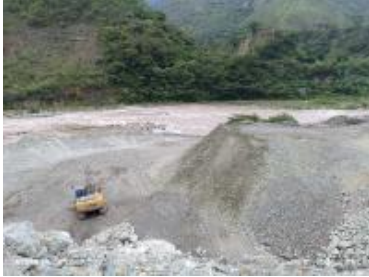
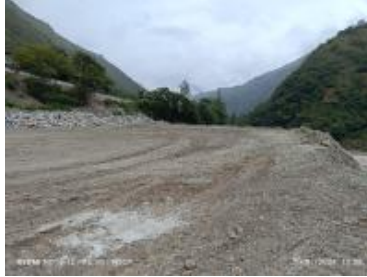
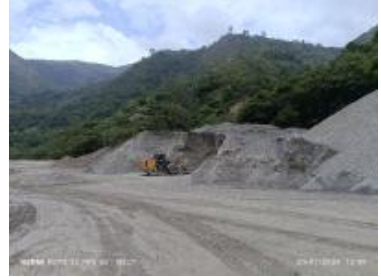
4

PROGRESIVA: KM 4+980
ELIMINACIÓN DE MATERIAL EXCAVADO PROVENIENTE DE LOS TRABAJOS EN TÚNEL.
ZARANDEO PARA MATERIAL DE RELLENO
CLASIFICACIÓN PARA MATERIAL DE RELLENO.

- Teniendo en cuenta las constantes precipitaciones pluviales (lluvias de moderada a alta intensidad) se recomienda prevenir la seguridad en el DME KM4+980.

- Se recomienda prevenir la seguridad en el DME KM4+980 teniendo en cuenta las constantes precipitaciones pluviales (lluvias de moderada a alta intensidad) y demás actividades al interior y exterior del Túnel.

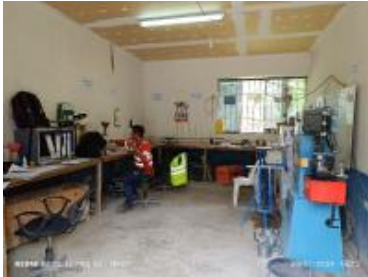
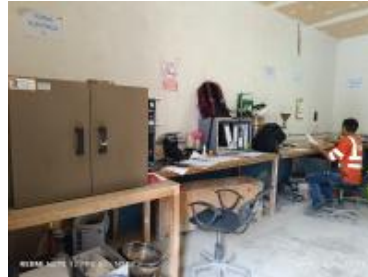
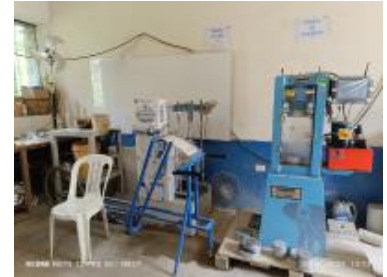
5

PROGRESIVA: KM 4+980
LABORATORIO DEL CONTRATISTA.

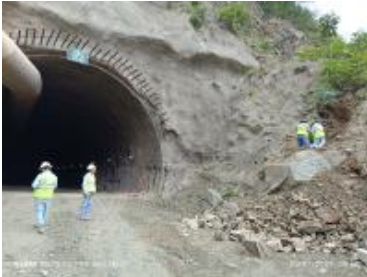
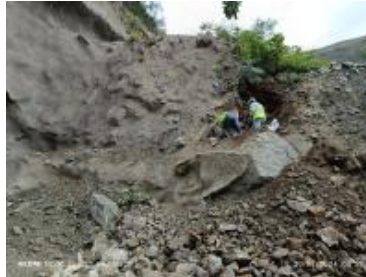
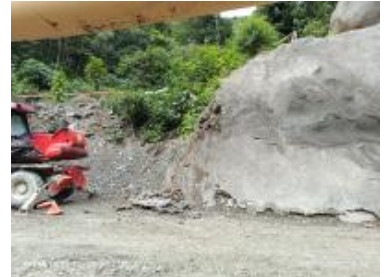
6

PROGRESIVA: PK8+080
PRUEBA DE DIAMANTINA PARA VERIFICAR RESISTENCIA DE LA ROCA PARA EJECUTAR MURO EN PORTAL SALIDA.

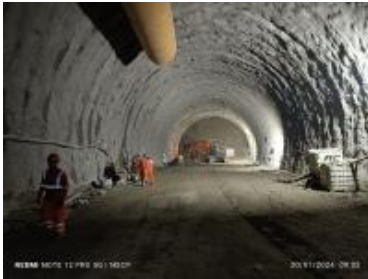
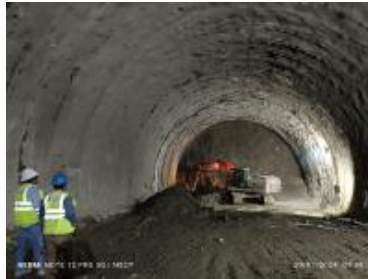
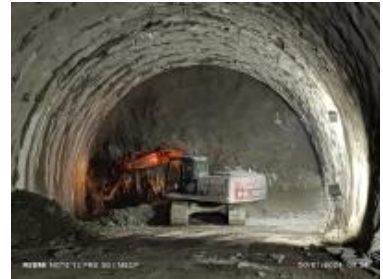
7

TRAMO: SALIDA-BAHÍA, PK7+770-PK7+769, ROCA TIPO IV
EXCAVACIÓN DE ROCA TIPO IV. (* LAS FOTOGRAFÍAS SIGUIENTES HACEN REFERENCIA A ESTA ACTIVIDAD).
ELIMINACIÓN DE ROCA TIPO IV.
LANZAMIENTO DE SHOTCRETE PREVENTIVO PARA REFUERZO DEL ÁREA EXCAVADA.
PERFILADO ROCA TIPO IV.
INSTALACIÓN DE CIMBRAS O CERCHAS, PERNOS PARA ROCA TIPO IV.
LANZAMIENTO DE SHOTCRETE PARA REFUERZO DEL ÁREA EXCAVADA Y DE LA CIMBRA O CERCHA.

EXCAVACIÓN DE ROCA TIPO IV DE SALIDA HACIA BAHÍA DEL TÚNEL, ELIMINACIÓN DE ROCA TIPO IV, INSTALACIÓN DE PERNOS, CIMBRAS O CERCHAS PARA ROCA TIPO IV, LUEGO DE LA VERIFICACIÓN DE LAS ACTIVIDADES Y PREVIA LA AUTORIZACIÓN DE LA SUPERVISIÓN SE PROCEDE A REALIZAR EL LANZAMIENTO DE SHOTCRETE PARA REFUERZO DEL ÁREA EXCAVADA Y DE LA CIMBRA INSTALADA.
MO: 1 PREVENCIÓNISTA (SSOMA), 1 CAPATAZ, 14 OPERADORES, 6 OPERARIOS, 4 OFICIALES, 1 TÉCNICO ELECTRICISTA, 1 MECÁNICO, 1 VIGÍA, 1 TOPOGRAFO, 1 AUXILIAR DE TOPOGRAFÍA, 1 AYUDANTE DE TOPOGRAFÍA.
EM: 1 MARTILLO HIDRÁULICO (PICOTÓN), 1 JUMBO, 1 TELEHANDLER, 1 EQUIPO ROBOTIZADO PARA LANZAMIENTO DE SHOTCRETE, 4 MIXERES, HERRAMIENTAS MANUALES, 1 ESTACIÓN TOTAL ROBÓTICA, 1 EXCAVADORA SOBRE ORUGA, 2 CARGADORES FRONTALES, 2 VOLQUETES.

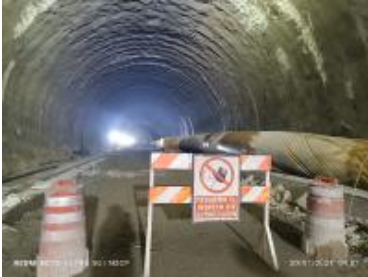
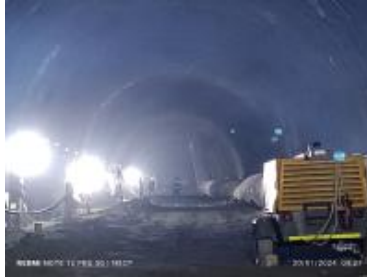
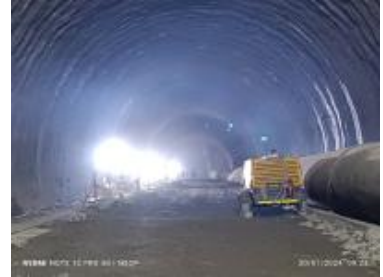
8

TRAMO: BAHÍA -SALIDA, PK7+763, ROCA TIPO IV
RESTRICCIÓN DE ACCESO POR LA REALIZACIÓN DE SOSTENIMIENTO PREVENTIVO.

RESTRICCIÓN DE ACCESO AL FRENTE DE TRABAJO, POR LA REALIZACIÓN DE SOSTENIMIENTO PREVENTIVO PARA PROSEGUIR CON LA UNIÓN DEL TÚNEL.

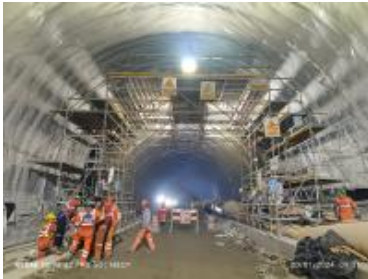
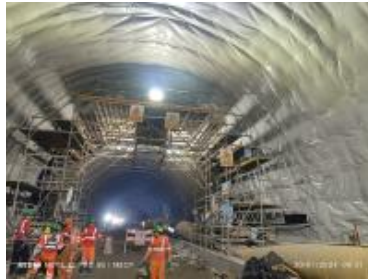
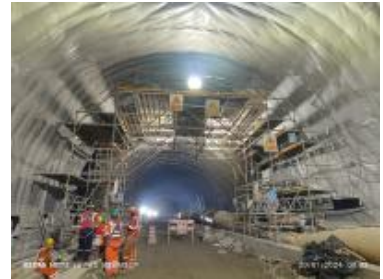
9

PROGRESIVA: KM7+322- KM7+330.
IMPERMEABILIZACIÓN: INSTALACIÓN GEOTEXTIL, LAMINA DE IMPERMEABILIZACIÓN DE 2MM, TUBERÍA DE ø110MM.

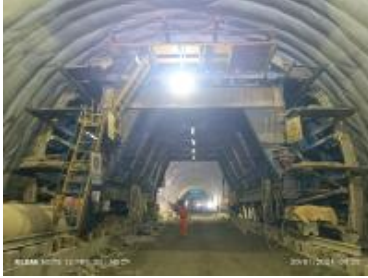
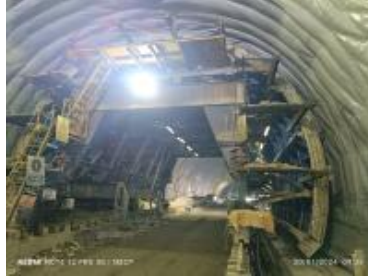
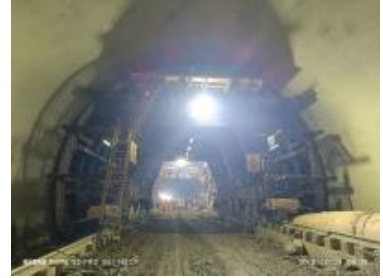
10

PROGRESIVA: KM7+285.96@KM7+297.87/ KM7+297.87@KM7+309
 DESENCOFRADO DE CONCRETO F'C=300KG/CM2 PARA REVESTIMIENTO DEL TÚNEL.
 TRASLADO DE ENCOFRADO METALICO Y CARRO KM7+297.87@7+309

SE APRECIA EL DESENCOFRADO DE CONCRETO REVESTIMIENTO F'C=300KG/CM3 DEL TÚNEL (SECCIÓN DEL ENCOFRADO DEL ANDAMIO DESLIZANTE DE 12M - CARRITO ENCOFRADOR). TRASLADO DEL CARRITO ENCOFRADOR.

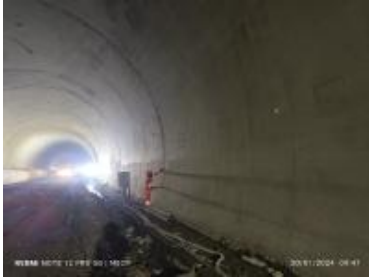
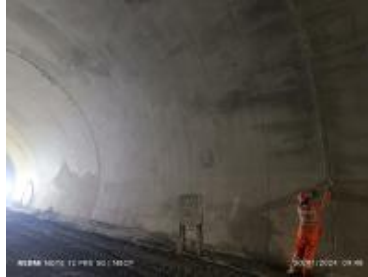
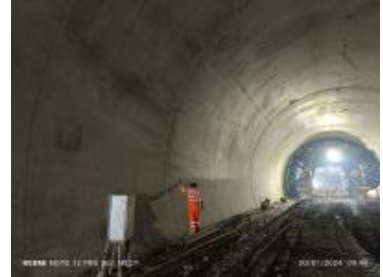
11

PROGRESIVA: KM7+261
SOLAQUEO DEL REVESTIMIENTO DEL HASTIAL IZQUIERDO DEL TÚNEL.

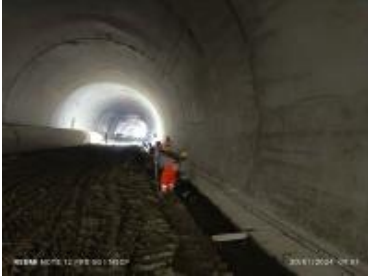
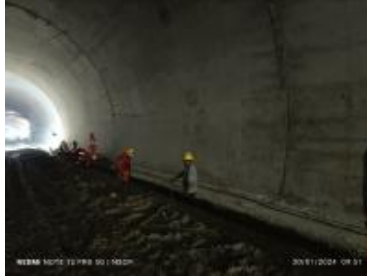
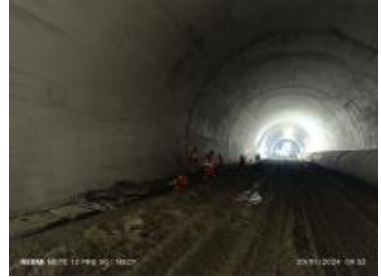
12

PROGRESIVA: KM7+155
ORDEN Y LIMPIEZA DE CANAL DONDE SE INSTALARÁ TUBERÍAS PARA EL DRENAJE DE INFILTRACIÓN.

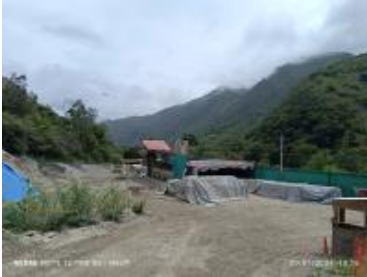
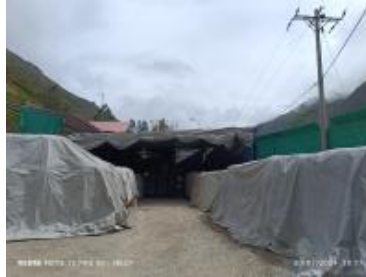
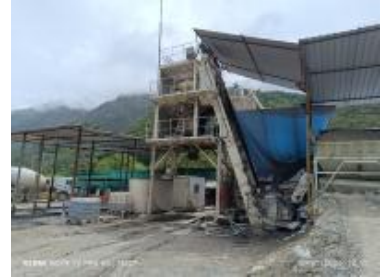
13

• Actividad en la Planta de concreto, producción de concreto, Shotcrete para el Túnel. Planta Trituradora (Chancadora), del 27.11.2023 al 05.12.2023 se realizó el desmontaje y desmovilización. En la planta de concreto se aprecia a los colaboradores que están directamente en contacto con los insumos de para mezcla de concreto, sin respiradores (full face); abastecimiento de cemento.

PLANTA DE CONCRETO: PRODUCCIÓN DE CONCRETO, PRODUCCIÓN DE SHOTCRETE PARA EL TÚNEL.

SE APRECIA QUE, LOS COLABORADORES QUE ESTAN DIRECTAMENTE EN CONTACTO CON LOS INSUMOS PARA LA MEZCLA DE CONCRETO Y SHOTCRETE, SIN RESPIRADORES (FULL FACE).

- Se recomienda al contratista continuar con la programación de las actividades en cumplimiento al cronograma actual aprobado. Se recomienda constante mantenimiento de sus equipos y maquinarias; por otra parte, recomienda al contratista hacer entrega de EPPs a los colaboradores en obra.
