## BITACORA ELECTRÓNICA DE OBRA

<b>Confirma Bitacora:</b> Si	<b>Nro Informe:</b> 84	<b>Fecha Informe:</b> 2 0 - 0 1 - 2024	<b>Nombre De La Obra:</b> CANTA – HUALLAY	<b>Personal Encargado:</b> BORIS WALTER AYLLÓN CARCELÉN		
<b>Foto Bitacora:</b>	<b>Foto Bitacora 2:</b>	<b>Foto Bitacora 3:</b>	<b>Foto Bitacora 4:</b>	<b>Foto Bitacora 5:</b>	<b>Foto Bitacora 6:</b>

NUMERO DE INFORME No. 083-2023  
CONTRATO DE OBRA: No. 103-2019-MTC/ 20 de fecha 24/09/2019  
EMPRESA CONTRATISTA: CHINA ROAD AND BRIDGE CORPORATION SUCURSAL PERU  
OBRA: SALDO DE OBRA: "MEJORAMIENTO, REHABILITACIÓN Y CONSERVACIÓN POR NIVELES DE SERVICIO Y OPERACIÓN DEL CORREDOR VIAL, LIMA – CANTA – HUAYLLAY –DV. COCHAMARCA – EMP.PE 3N" ( SALDO DE OBRAS INICIALES ( OI) TRAMO 2 CANTA - HUALLAY LONGITUD: 95.2 KMS.  
MONTO DE OBRAS INICIALES : 338,725,656.80  
SUPERVISOR: CONSORCIO CESEL - CAL Y MAYOR  
CONTRATO DE CONSULTORIA DE OBRA N° 077-2014-MTC/20) ADENDA No. 4 DE FECHA,24-09-2019 LA OBRA ACTUALMENTE ESTA EN ACTIVIDAD ,  
VISITA DE SEGUIMIENTO Y MONITOREO A LAS OFICINAS DE LA SUPERVISION  
VISITA DE SEGUIMIENTO Y MONITOREO AL TRAMO 2 , DESDE KM. 0+000 AL KM. 12+800  
REALIZACION DE TRABAJOS DE OFICINA

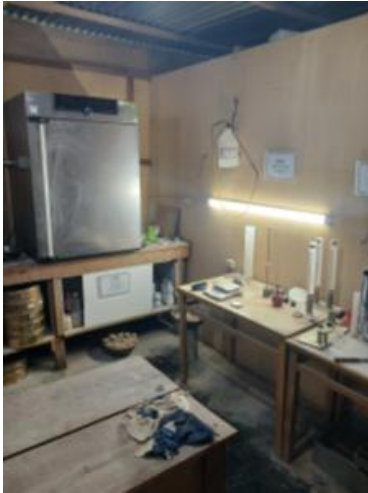
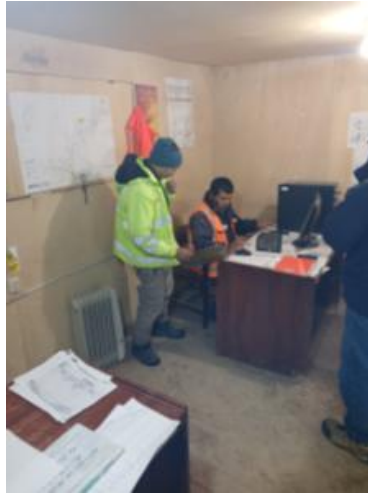
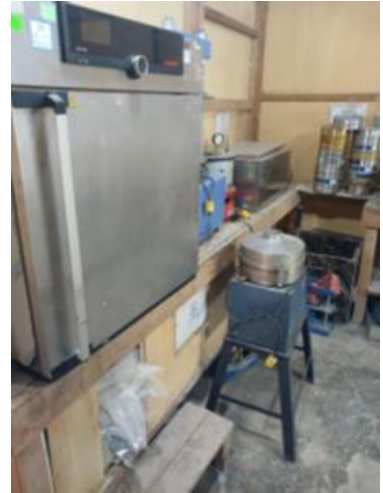
PROGRESIVA KM. 21+600  
SEGUIMIENTO Y MONITOREO AL TRAMO 2 ( OBRAS INICIALES): VISITA A LABORATORIO DE SUPERVISION

En la progresiva Km. 21+600 se realiza visita al laboratorio de suelos de la supervisión,, donde actualmente se estan realizando realizando ensayos de humedad de los materiales utilizados para rellenos, subbase y base granular , el cual por las constantes lluvias están saturadas,

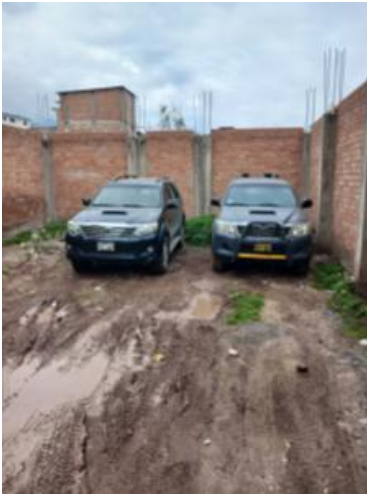
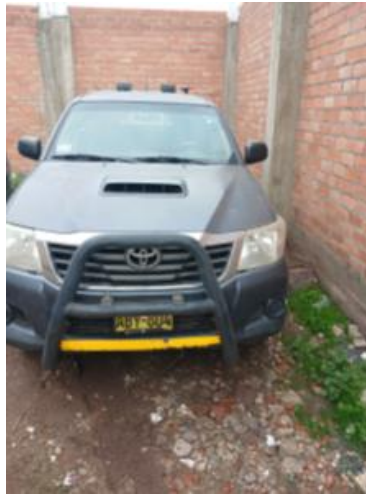
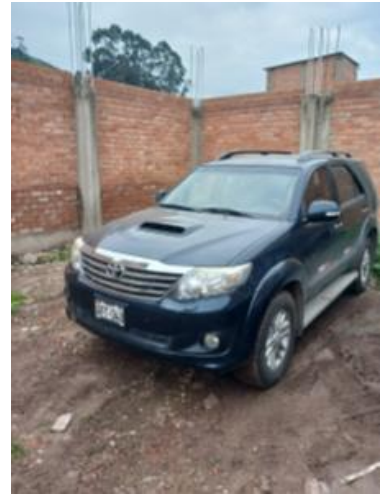
CIUDAD DE CANTA  
VISITA DE SEGUIMIENTO Y MONITOREO A LA SUPERVISION: RECURSOS DE LA SUPERVISION

En la ciudad de canta se realiza el seguimiento de los recursos de la supervisión donde se visita a la cochera de la supervisión donde tienen 2 camionetas, y 3 que han salido a campo

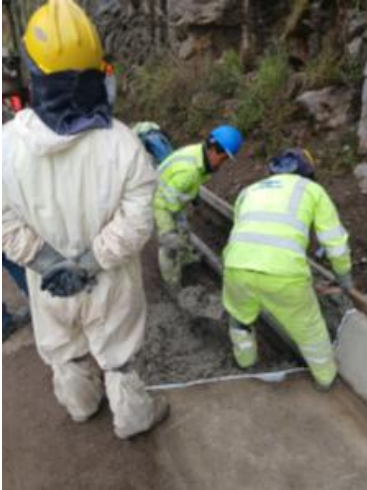
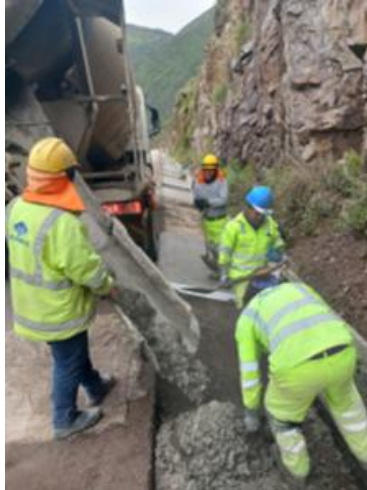
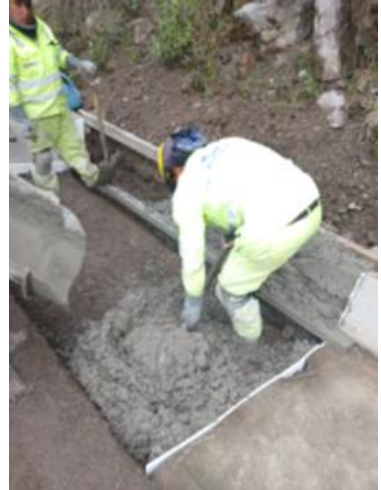
PROGRESIVA KM. 12+500 a KM. 12+800

En las progresivas Km. 12+500 al Km. 12+800 en el lado derecho de la vía, se continua con la reposición de cunetas triangulares tipo 1. Se utiliza un camión mixer y herramientas menores, trabajan 1 capataz, 16 obreros 2 vigías
