## BITACORA ELECTRÓNICA DE OBRA

INFORME Y/O REPORTE N°179\_CONTRATO N°68-2023-MNT. TÚNEL MACHUPICCHU/NSCP.2023.

Obra: "MEJORAMIENTO DE LA CARRETERA SANTA MARÍA - SANTA TERESA - PUENTE HIDROELÉCTRICA MACHUPICCHU, ITEM B.- CONSTRUCCIÓN DE TÚNEL Y ACCESOS".

## Panel Fotográfico de la Bitacora de Obras

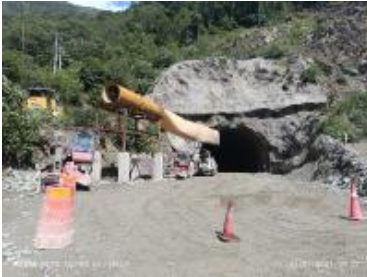
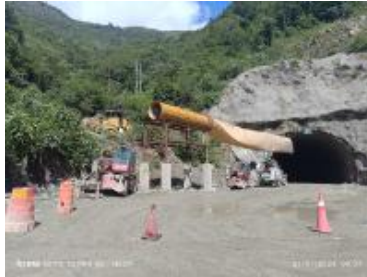
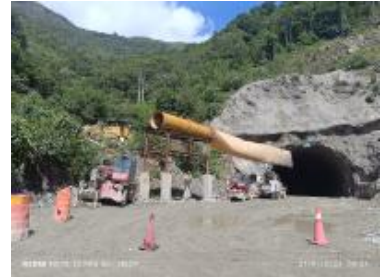
TRAMO: SALIDA-BAHÍA, PK7+769, ROCA TIPO IV  
(PORTAL SALIDA PK8+020)

A HORAS DE LA MAÑANA DE HOY, NO SE APRECIA ACTIVIDAD EN ESTE FRENTE, POR LO QUE EL AVANCE DE LAS ACTIVIDADES EN ESTE FRENTE ES HASTA LA PROGRESIVA PK7+769. SE OBSERVA VIGILANCIA EN EL PORTAL DE SALIDA.  
MO: 1 VIGILANTE DE TURNO.

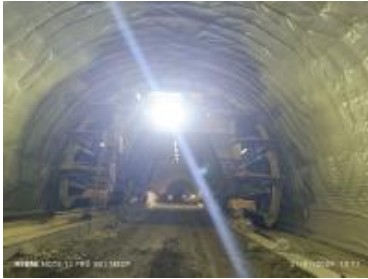
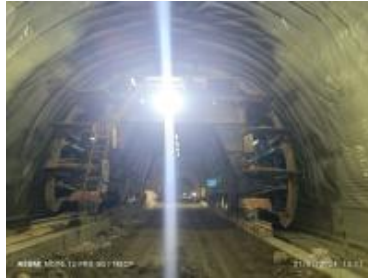
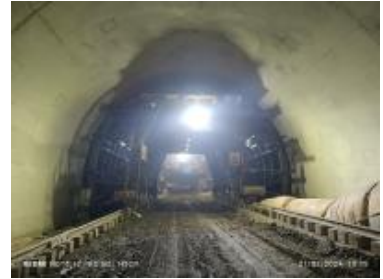
PROGRESIVA: KM7+297.8@KM7+309  
CARRO ENCOFRADOR PARA CONCRETO F'C=300KG/CM2 PARA REVESTIMIENTO DEL TÚNEL.

NO SE OBSERVA ACTIVIDAD EN ESTE FRENTE.

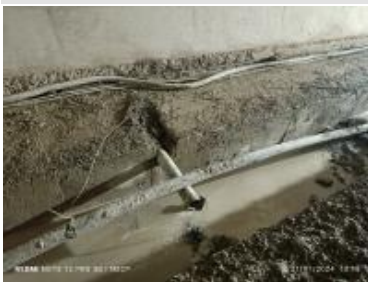
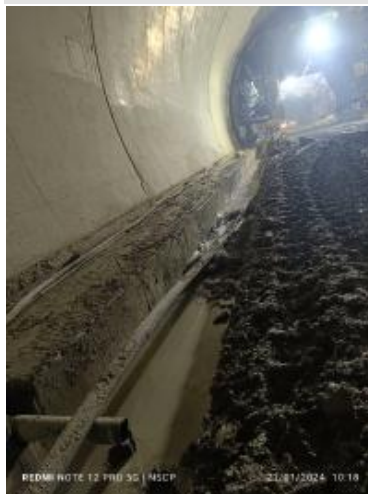
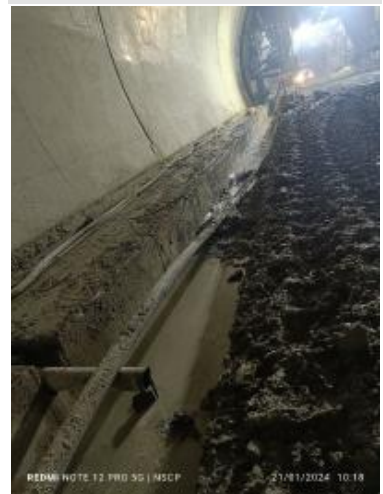
PROGRESIVA: KM7+261  
FUNCIONAMIENTO DE LA IMPERMEABILIZACIÓN.

SE OBSERVA EL FUNCIONAMIENTO DE LA IMPERMEABILIZACIÓN.

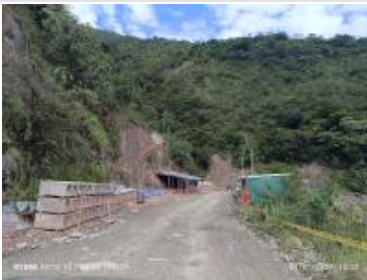
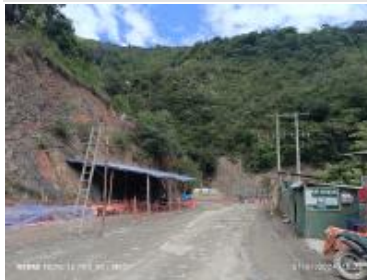
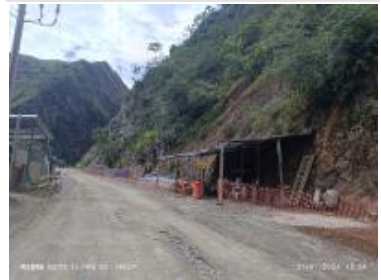
PROGRESIVA: KM6+260 (ACCESO PROVISIONAL AL TÚNEL),  
MANTENIMIENTO DE ÁREAS DE TALLERES, DE CARPINTERÍA METÁLICA Y DE MADERA.

SE OBSERVA MANTENIMIENTO, ORDEN Y LIMPIEZA EN ÁREAS DE TALLERES TEMPORALES.

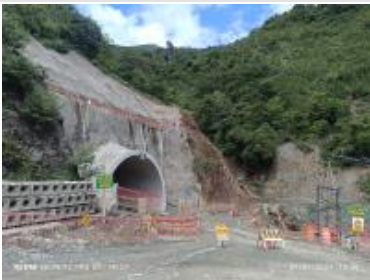
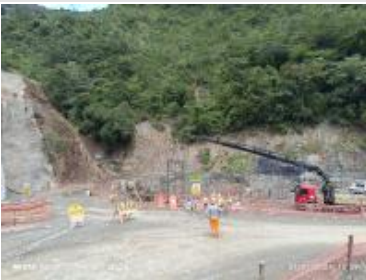
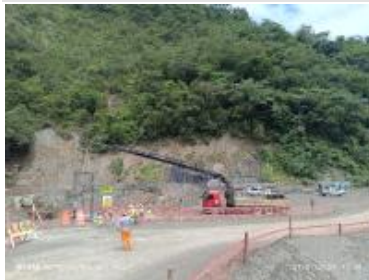
PROGRESIVA: KM6+240  
PORTAL DE ENTRADA

SE OBSERVA ORDEN Y LIMPIEZA EN PORTAL DE ENTRADA.

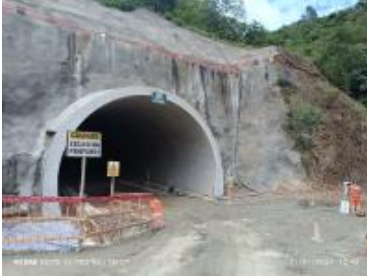
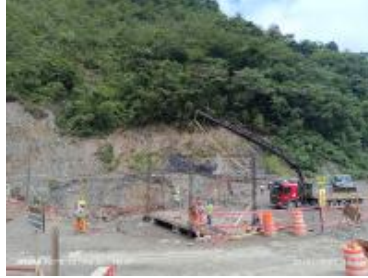
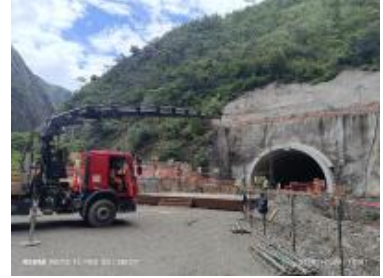
PROGRESIVA: KM6+200-KM6+240  
ARMADO DE ESTRADO

ARMADO DE ESTRADO PARA LA REALIZACIÓN DE UNA CEREMONIA POR LA CONEXIÓN DEL TUNEL.

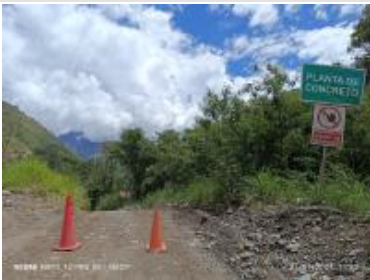
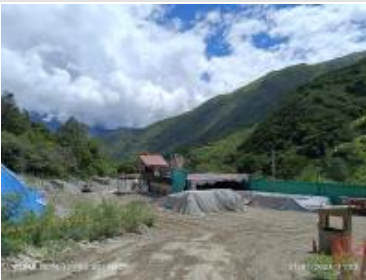
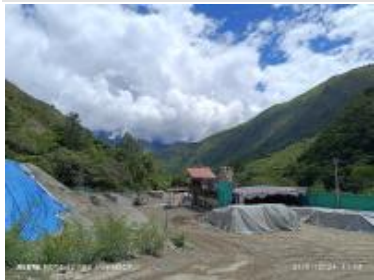
PROGRESIVA: KM4+980  
PLANTA DE CONCRETO

SIN ACTIVIDAD

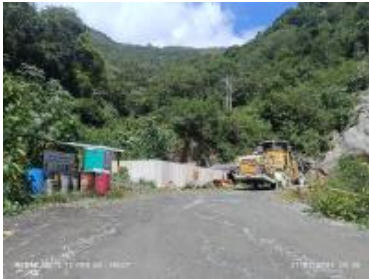
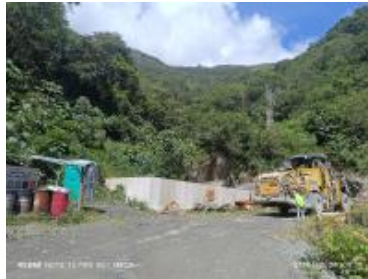
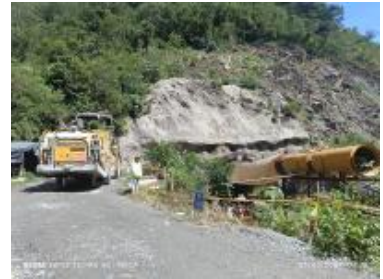
PROGRESIVA: KM8+020  
PORTAL DE SALIDA

SE OBSERVA LIMPIEZA Y ORDEN DEL: ACOPIO TEMPORAL, BAÑO PORTATIL, POZA DE SEDIMENTACIÓN.

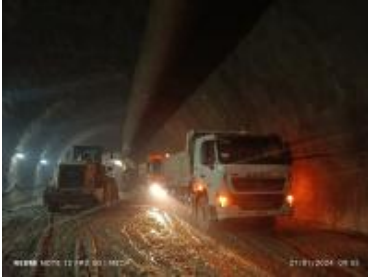
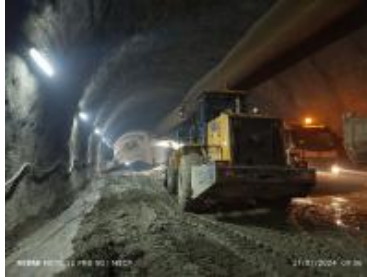
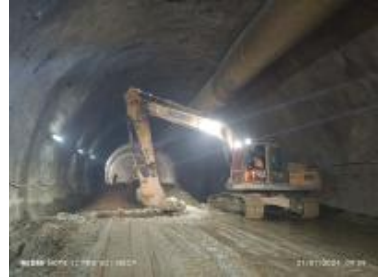
TRAMO: BAHÍA -SALIDA, PK7+763, ROCA TIPO IV  
LIMPIEZA Y ELIMINACIÓN DE LODO PK7+640-PK7+740.

MO: 1 CAPATAZ , 2 OFICIALES, 4 OPERADORES, 1 ELECTRICISTA, MECÁNICO.  
EM: 1 EXCAVADORA SOBRE ORUGA, 1 CARGADOR FRONTAL, 2 VOLQUETES.

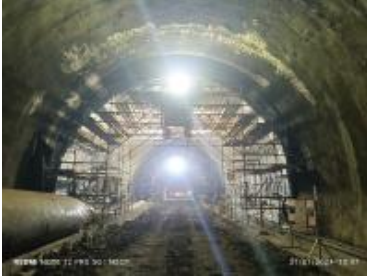
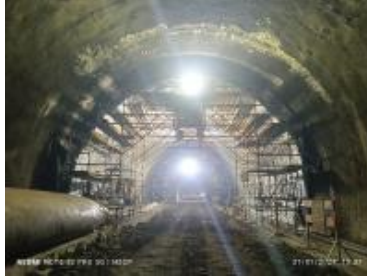
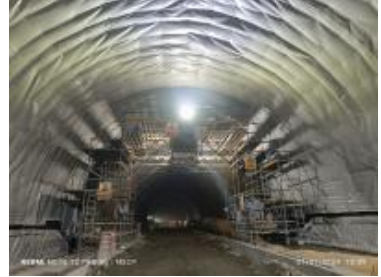
PROGRESIVA: KM7+330- KM7+334.  
IMPERMEABILIZACIÓN: INSTALACIÓN GEOTEXTIL, LAMINA DE IMPERMEABILIZACIÓN DE 2MM, TUBERÍA DE ø110MM.

SIN ACTIVIDAD; SIN EMBARGO, DE SE OBSERVA LA EJECUCIÓN DE IMPERMEABILIZACIÓN HASTA EL KM7+334.

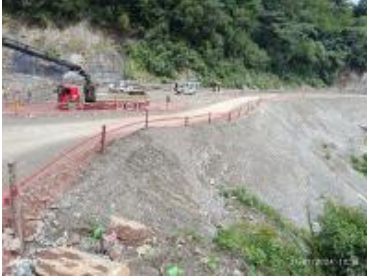
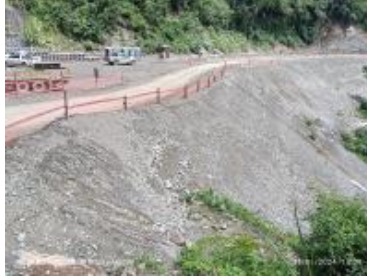
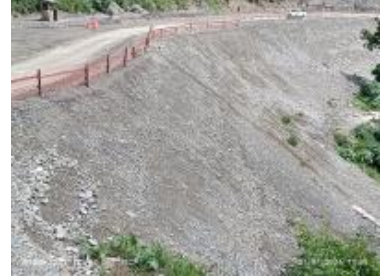
PROGRESIVA: 6+200  
ALCANTARILLA MCA 5X5M

SE OBSERVA EROSIÓN DEL TALUD DE RELLENO DE LA ALCANTARILLA, PARA EVITAR SU CONTINUA EROSIÓN ANTE LAS PRECIPITACIONES PLUVIALES SE REALIZO ACUMULACIÓN DE ARENA AL BORDE DEL HOMBRO DEL TALUD DEL RELLENO.

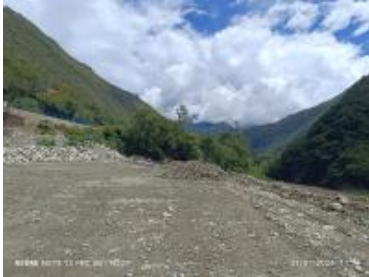
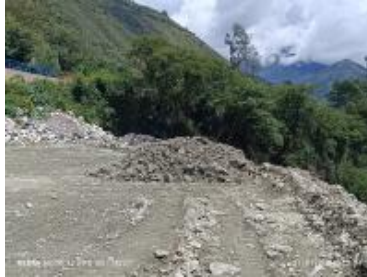
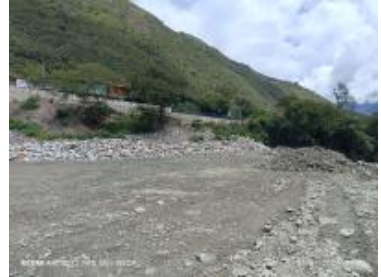
PROGRESIVA: KM 4+980  
ELIMINACIÓN DE LODO PROVENIENTE DE LA LIMPIEZA EN TÚNEL.

MO: 2 OPERADORES.  
EM: 2 VOLQUETES.

- Se recomienda prevenir la seguridad en el DME KM4+980 teniendo en cuenta las constantes precipitaciones pluviales (lluvias de moderada a alta intensidad) y demás actividades al interior y exterior del Túnel.
