## BITACORA ELECTRÓNICA DE OBRA

<b>Confirma Bitacora:</b> Si	<b>Nro Informe:</b> 85	<b>Fecha Informe:</b> 22 - 01 - 2024	<b>Nombre De La Obra:</b> CANTA – HUALLAY	<b>Personal Encargado:</b> BORIS WALTER AYLLÓN CARCELÉN		
<b>Foto Bitacora:</b>	<b>Foto Bitacora 2:</b>	<b>Foto Bitacora 3:</b>	<b>Foto Bitacora 4:</b>	<b>Foto Bitacora 5:</b>	<b>Foto Bitacora 6:</b>

NUMERO DE INFORME No. 085-2023  
 CONTRATO DE OBRA: No. 103-2019-MTC/ 20 de fecha 24/09/2019  
 EMPRESA CONTRATISTA: CHINA ROAD AND BRIDGE CORPORATION SUCURSAL PERU  
 OBRA: SALDO DE OBRA: "MEJORAMIENTO, REHABILITACIÓN Y CONSERVACIÓN POR NIVELES DE SERVICIO Y OPERACIÓN DEL CORREDOR VIAL, LIMA – CANTA – HUAYLLAY –DV. COCHAMARCA – EMP.PE 3N" ( SALDO DE OBRAS INICIALES ( OI) TRAMO 2 CANTA - HUALLAY LONGITUD: 95.2 KMS.  
 MONTO DE OBRAS INICIALES : 338,725,656.80  
 SUPERVISOR: CONSORCIO CESEL - CAL Y MAYOR  
 CONTRATO DE CONSULTORIA DE OBRA N° 077-2014-MTC/20) ADENDA No. 4 DE FECHA,24-09-2019 LA OBRA ACTUALMENTE ESTA EN ACTIVIDAD ,  
 VISITA DE SEGUIMIENTO Y MONITOREO A LAS OFICINAS DE LA SUPERVISION  
 VISITA DE SEGUIMIENTO Y MONITOREO AL TRAMO 2

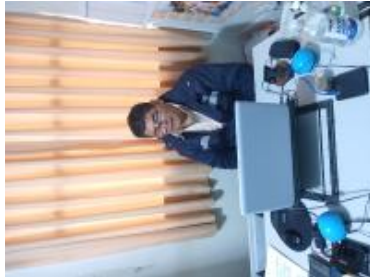
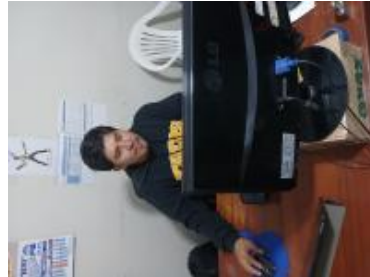
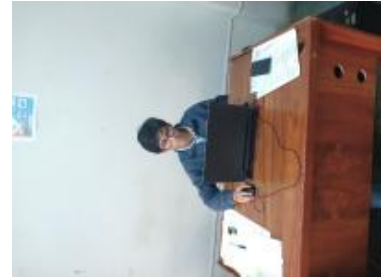
1

En la ciudad de Canta, se realiza visita de seguimiento y monitoreo a las oficinas de la Supervisión, donde se aprecia la presencia del personal especialista , técnico y administrativo de la Supervisión realizando labores en gabinete.

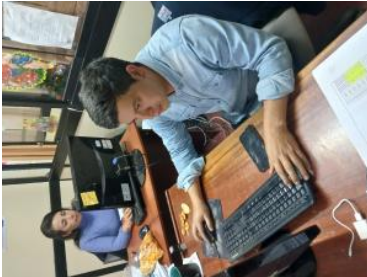
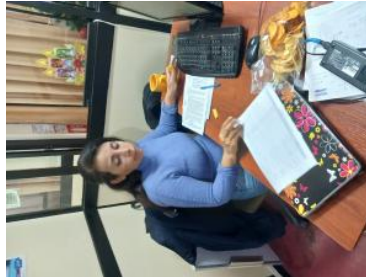
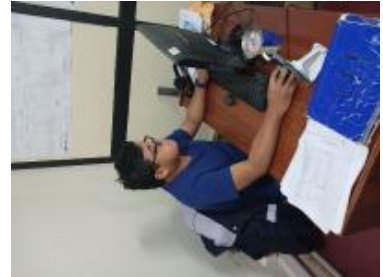
2

En la ciudad de Canta, se realiza visita de seguimiento y monitoreo a las oficinas de la Supervisión, donde se aprecia la presencia del personal especialista , técnico y administrativo de la Supervisión realizando labores en gabinete.

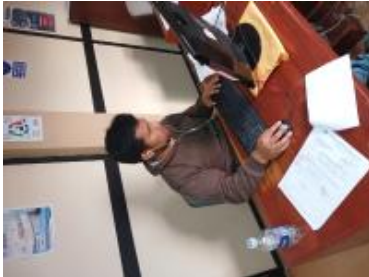
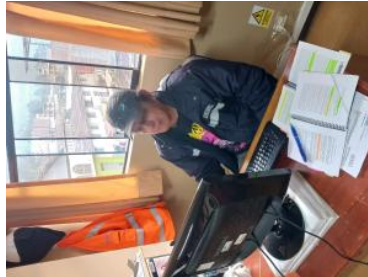
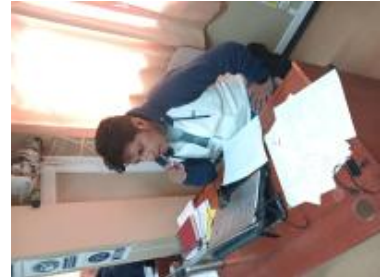
3

En la ciudad de Canta, se realiza visita de seguimiento y monitoreo a las oficinas de la Supervisión, donde se aprecia la presencia del personal especialista , técnico y administrativo de la Supervisión realizando labores en gabinete.

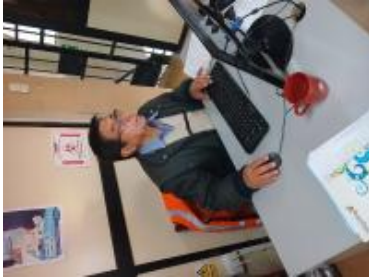
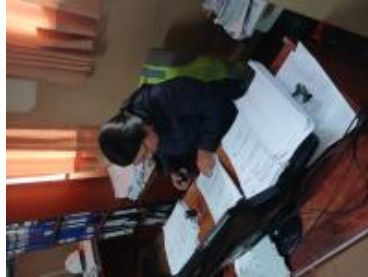
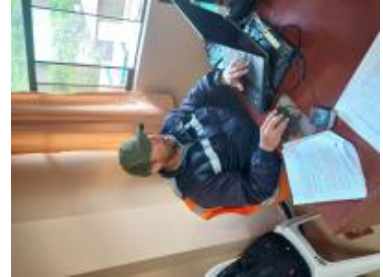
4

En la ciudad de Canta, se realiza visita de seguimiento y monitoreo a las oficinas de la Supervisión, donde se aprecia la presencia del personal especialista , técnico y administrativo de la Supervisión realizando labores en gabinete. Hoy no se ha logrado acceso al cuaderno de obra, porque esta en manos de la Contratista
