BITACORA ELECTRÓNICA DE OBRA

Confirma Bitacora: Si	Nro Informe: 088	Fecha Informe: 25 - 01 - 2024	Nombre De La Obra: CANTA – HUALLAY	Personal Encargado: BORIS WALTER AYLLÓN CARCELÉN
---------------------------------	----------------------------	-----------------------------------------	----------------------------------------------	------------------------------------------------------------

NUMERO DE INFORME No. 088-2023
 CONTRATO DE OBRA: No. 103-2019-MTC/ 20 de fecha 24/09/2019
 EMPRESA CONTRATISTA: CHINA ROAD AND BRIDGE CORPORATION SUCURSAL PERU
 OBRA: SALDO DE OBRA: "MEJORAMIENTO, REHABILITACIÓN Y CONSERVACIÓN POR NIVELES DE SERVICIO Y OPERACIÓN DEL CORREDOR VIAL, LIMA – CANTA – HUAYLLAY –DV. COCHAMARCA – EMP. PE 3N" (SALDO DE OBRAS INICIALES (OI) TRAMO 2 CANTA - HUALLAY LONGITUD: 95.2 KMS.
 MONTO DE OBRAS INICIALES : 338,725,656.80
 SUPERVISOR: CONSORCIO CESEL - CAL Y MAYOR
 CONTRATO DE CONSULTORIA DE OBRA N° 077-2014-MTC/20) ADENDA No. 4 DE FECHA,24-09-2019 LA OBRA ACTUALMENTE ESTA EN ACTIVIDAD ,
 VISITA DE SEGUIMIENTO Y MONITOREO A LAS OFICINAS DE LA SUPERVISION
 VISITA DE SEGUIMIENTO Y MONITOREO AL TRAMO 2

Panel Fotográfico de la Bitacora de Obras

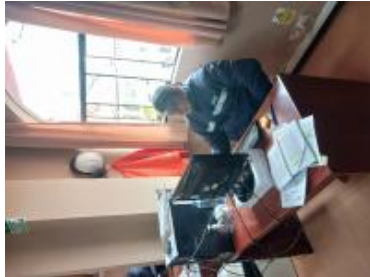
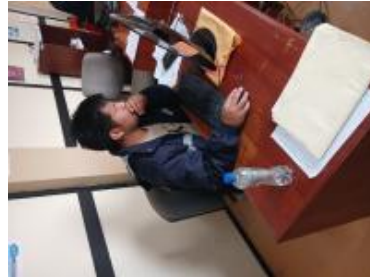
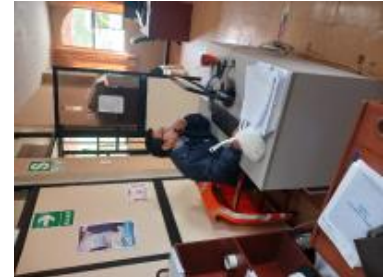
1

En el poblado de Canta, se realiza visita de seguimiento y monitoreo al los recursos utilizados por la Supervisión y en busca del cuaderno de obra, hoy se logro acceso a la información del cuaderno de obra y se verifico la presencia del personal especialista, técnico y administrativo realizando labores de oficina.

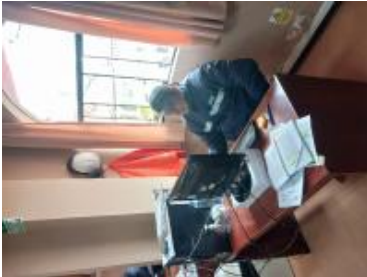
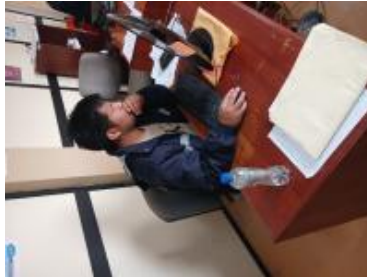
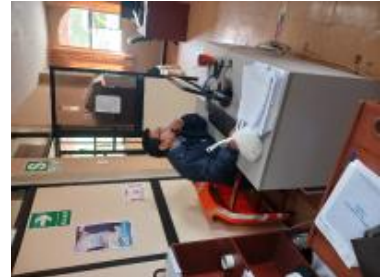
2

En el poblado de Canta, se realiza visita de seguimiento y monitoreo al los recursos utilizados por la Supervisión y en busca del cuaderno de obra, hoy se verifico la presencia del personal especialista, técnico y administrativo realizando labores de oficina.

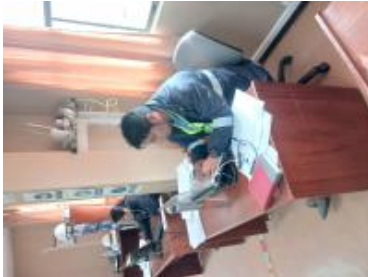
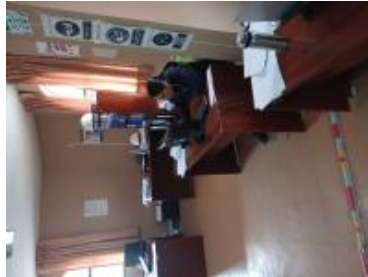
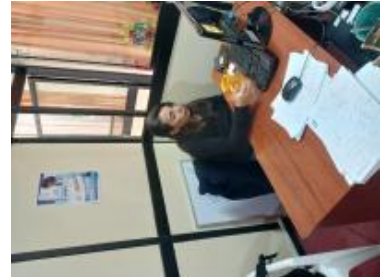
3

En el poblado de Canta, se realiza visita de seguimiento y monitoreo al los recursos utilizados por la Supervisión y en busca del cuaderno de obra, hoy se verifico la presencia del personal especialista, técnico y administrativo realizando labores de oficina.

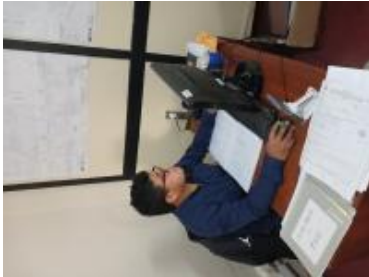
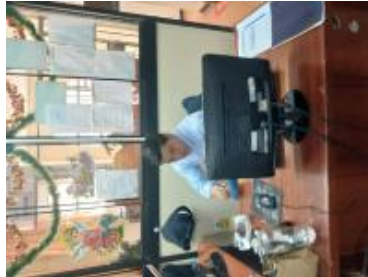
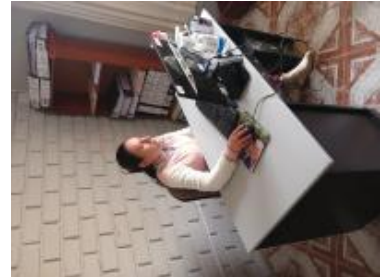
4

En el poblado de Canta, se realiza visita de seguimiento y monitoreo al los recursos utilizados por la Supervisión y en busca del cuaderno de obra, hoy se verifico la presencia del personal especialista, técnico y administrativo realizando labores de oficina.

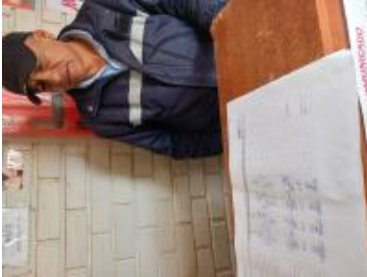
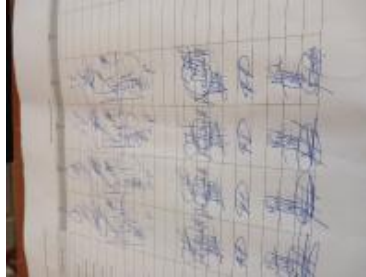
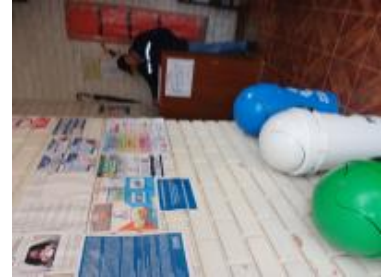
5

En el poblado de Canta, se realiza visita de seguimiento y monitoreo al los recursos utilizados por la Supervisión y en busca del cuaderno de obra, hoy se verifico la presencia del personal especialista, técnico y administrativo realizando labores de oficina. Se reviso el tareo del dia firmado por el personal de la Supervisión.
