BITACORA ELECTRÓNICA DE OBRA

| Confirma Bitacora: Si | Nro Informe: 089 | Fecha Informe: 26 - 01 - 2024 | Nombre De La Obra: CANTA – HUALLAY | Personal Encargado: BORIS WALTER AYLLÓN CARCELÉN | | |

NUMERO DE INFORME No. 089-2023
 CONTRATO DE OBRA: No. 103-2019-MTC/ 20 de fecha 24/09/2019
 EMPRESA CONTRATISTA: CHINA ROAD AND BRIDGE CORPORATION SUCURSAL PERU
 OBRA: SALDO DE OBRA: "MEJORAMIENTO, REHABILITACIÓN Y CONSERVACIÓN POR NIVELES DE SERVICIO Y OPERACIÓN DEL CORREDOR VIAL, LIMA – CANTA – HUAYLLAY –DV. COCHAMARCA – EMP.PE 3N" (SALDO DE OBRAS INICIALES (OI) TRAMO 2 CANTA - HUALLAY LONGITUD: 95.2 KMS.
 MONTO DE OBRAS INICIALES : 338,725,656.80
 SUPERVISOR: CONSORCIO CESEL - CAL Y MAYOR
 CONTRATO DE CONSULTORIA DE OBRA N° 077-2014-MTC/20) ADENDA No. 4 DE FECHA,24-09-2019 LA OBRA ACTUALMENTE ESTA EN ACTIVIDAD ,
 VISITA DE SEGUIMIENTO Y MONITOREO A LAS OFICINAS DE LA SUPERVISION
 VISITA DE SEGUIMIENTO Y MONITOREO AL TRAMO 2 DESDE EL KM. 0+000 AL KM. 21+600 (CULLHUAY)

Panel Fotográfico de la Bitacora de Obras

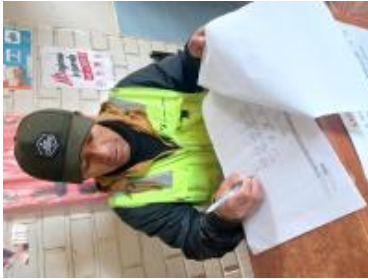
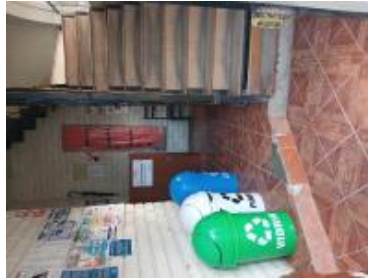
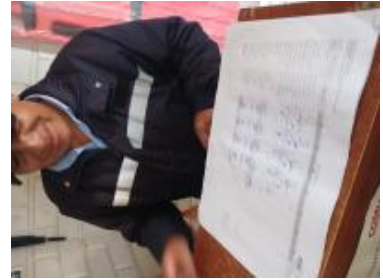
POBLADO DE CANTA
VISITA DE SEGUIMIENTO Y MONITOREO AL TRAMO 2 (ONBRAS INICIALES): VERIFICACION DE RECURSOS

En el poblado de Canta, se realiza visita de seguimiento y monitoreo a los recursos utilizados por la Supervisión, se verifica la firma del tareo diario

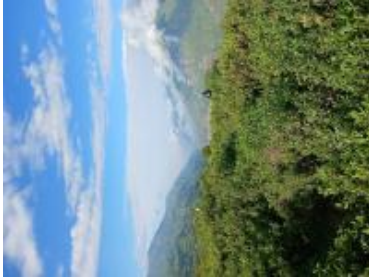
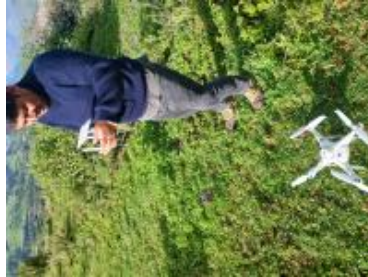
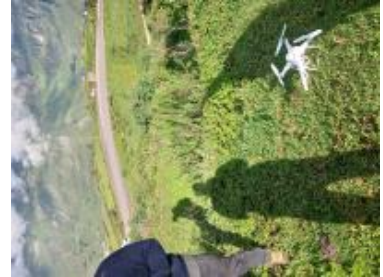
PROGRESIVA KM. 7+200
VISITA DE SEGUIMIENTO Y MONITOREO AL TRAMO 2 (OBRAS INICIALES): ACOMPAÑAMIENTO A REPRESENTANTES DE PROVIAS NACIONAL AL DME KM. 7+200

En la progresiva Km. 7+200 se realiza visita de seguimiento y monitoreo al tramo 2 (obras Iniciales) donde se acompaña a los representantes de PROVIAS NACIONAL , de la Dirección de Control y Calidad , donde se realiza el reconocimiento del área mediante el vuelo de un DRON en todo el sector, se esta monitoreando los desplazamientos del terreno.

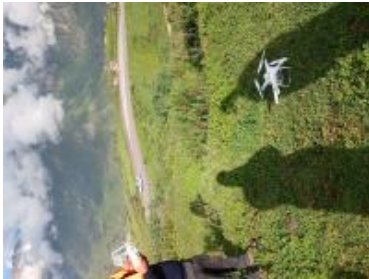
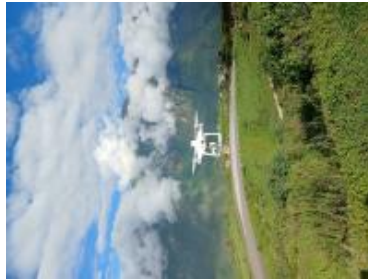
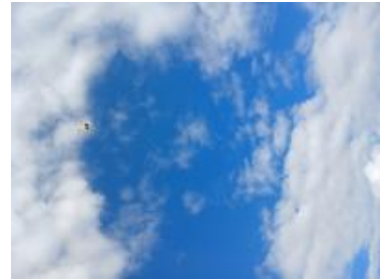
PROGRESIVA KM. 7+200
VISITA DE SEGUIMIENTO Y MONITOREO AL TRAMO 2 (OBRAS INICIALES): ACOMPAÑAMIENTO A REPRESENTANTES DE PROVIAS NACIONAL AL DME KM. 7+200

En la progresiva Km. 7+200 se realiza visita de seguimiento y monitoreo al tramo 2 (obras Iniciales) donde se acompaña a los representantes de PROVIAS NACIONAL , de la Dirección de Control y Calidad , donde se realiza el reconocimiento del área mediante el vuelo de un DRON en todo el sector, se esta monitoreando los desplazamientos del terreno.

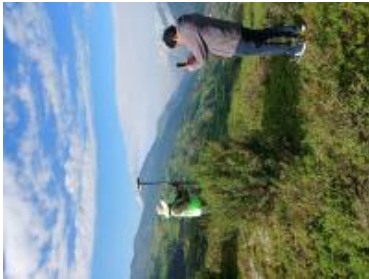
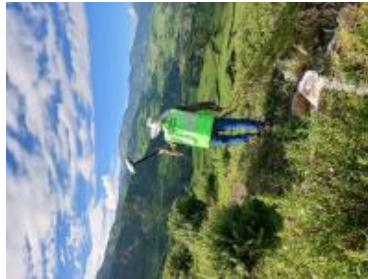
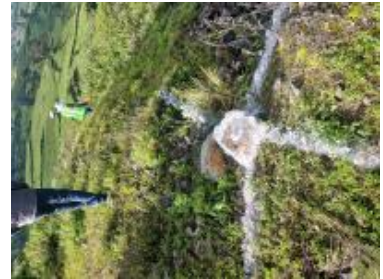
PROGRESIVA KM. 7+200
VISITA DE SEGUIMIENTO Y MONITOREO AL TRAMO 2 (OBRAS INICIALES): LEVANTAMIENTO TOPOGRAFICO Y USO DE DRON EN EL DME KM. 7+200

En la progresiva Km. 7+200 se realiza el acompañamiento y monitoreo al tramo 2 (obras Iniciales) donde se acompaña al Ing. William Allcarima y personal de topografía de la Dirección de Control y Calidad , donde realizan el levantamiento del área y el reconocimiento del área mediante el vuelo de un DRON en todo el sector, se esta monitoreando los desplazamientos del terreno.

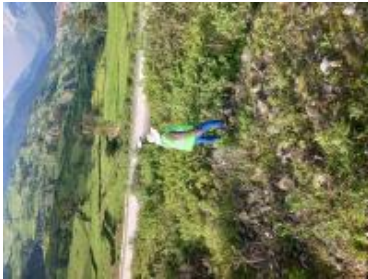
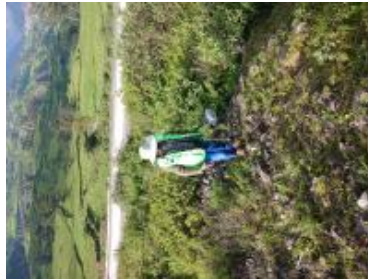
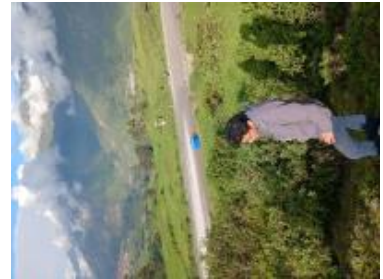
PROGRESIVA KM. 7+200
VISITA DE SEGUIMIENTO Y MONITOREO AL TRAMO 2 (OBRAS INICIALES): LEVANTAMIENTO TOPOGRAFICO Y USO DE DRON EN EL DME KM. 7+200

En la progresiva Km. 7+200 se realiza el acompañamiento y monitoreo al tramo 2 (obras Iniciales) donde se acompaña al Ing. William Allcarima y personal de topografía de la Dirección de Control y Calidad , donde realizan el levantamiento del área y el reconocimiento del área mediante el vuelo de un DRON en todo el sector, se esta monitoreando los desplazamientos del terreno.

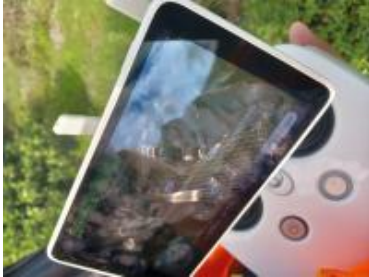
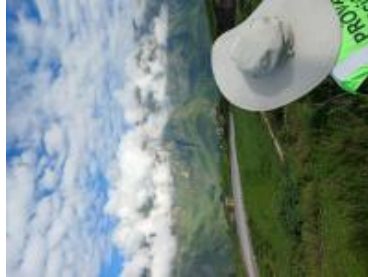
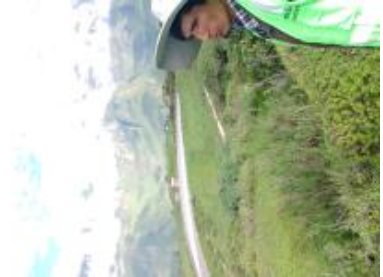
PROGRESIVA KM. 7+200
VISITA DE SEGUIMIENTO Y MONITOREO AL TRAMO 2 (OBRAS INICIALES): LEVANTAMIENTO TOPOGRAFICO Y USO DE DRON EN EL DME KM. 7+200

En la progresiva Km. 7+200 se realiza el acompañamiento y monitoreo al tramo 2 (obras Iniciales) donde se acompaña al Ing. William Allcarima y personal de topografía de la Dirección de Control y Calidad , donde realizan el levantamiento del área y el reconocimiento del área mediante el vuelo de un DRON en todo el sector, se esta monitoreando los desplazamientos del terreno.

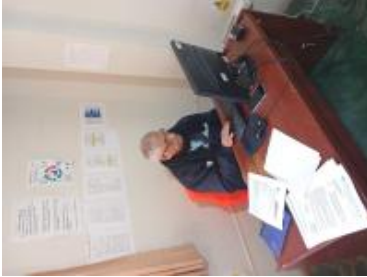
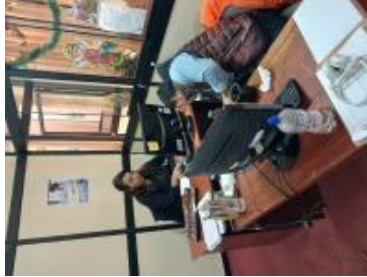
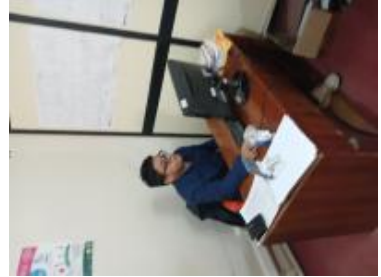
POBLADO DE CANTA
VISITA DE SEGUIMIENTO Y MONITOREO AL TRAMO 2 (ONBRAS INICIALES): VERIFICACION DE RECURSOS

En el poblado de Canta, se realiza visita de seguimiento y monitoreo a los recursos utilizados por la Supervisión, se verifica la firma del tareo diario

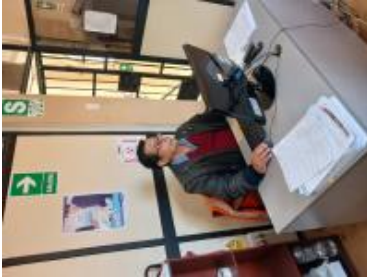
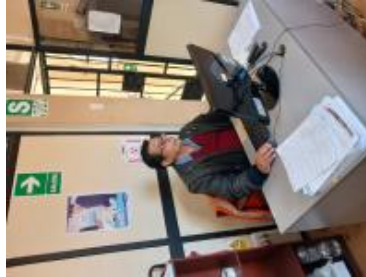
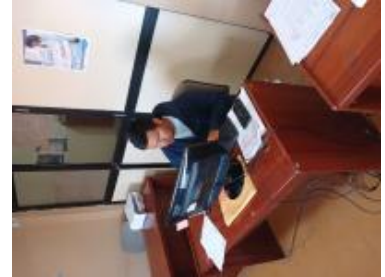
VISITA DE SEGUIMIENTO Y MONITOREO AL TRAMO 2 (ONBRAS INICIALES): VERIFICACION DE RECURSOS , Y EN BUSCA DEL CUADERNO DE OBRA

En el poblado de Canta, se realiza visita de seguimiento y monitoreo a los recursos utilizados por la Supervisión, se verifica la firma del tareo diario y se busco el cuaderno de obra, no se logro acceso al mismo, esta en manos del Ing. residente del Contratista.
