# BITACORA ELECTRÓNICA DE OBRA

<b>Confirma Bitacora:</b> Si	<b>Nro Informe:</b> 090	<b>Fecha Informe:</b> 27 - 01 - 2024	<b>Nombre De La Obra:</b> CANTA – HUALLAY	<b>Personal Encargado:</b> BORIS WALTER AYLLÓN CARCELÉN
---------------------------------	----------------------------	---	--	--

NUMERO DE INFORME No. 090-2023  
 CONTRATO DE OBRA: No. 103-2019-MTC/ 20 de fecha 24/09/2019  
 EMPRESA CONTRATISTA: CHINA ROAD AND BRIDGE CORPORATION SUCURSAL PERU  
 OBRA: SALDO DE OBRA: "MEJORAMIENTO, REHABILITACIÓN Y CONSERVACIÓN POR NIVELES DE SERVICIO Y OPERACIÓN DEL CORREDOR VIAL, LIMA – CANTA – HUAYLLAY –DV. COCHAMARCA – EMP.PE 3N" ( SALDO DE OBRAS INICIALES ( OI) TRAMO 2 CANTA - HUALLAY LONGITUD: 95.2 KMS.  
 MONTO DE OBRAS INICIALES : 338,725,656.80  
 SUPERVISOR: CONSORCIO CESEL - CAL Y MAYOR  
 CONTRATO DE CONSULTORIA DE OBRA N° 077-2014-MTC/20) ADENDA No. 4 DE FECHA,24-09-2019 LA OBRA ACTUALMENTE ESTA EN ACTIVIDAD ,  
 VISITA DE SEGUIMIENTO Y MONITOREO A LAS OFICINAS DE LA SUPERVISION  
 VISITA DE SEGUIMIENTO Y MONITOREO AL TRAMO 2 desde km. 0+000 al Km. 21+600 ( Cullhuay)

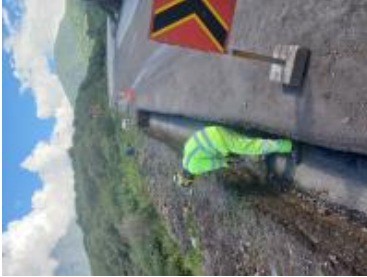
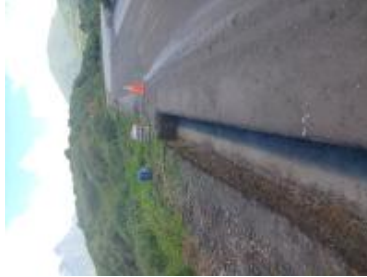
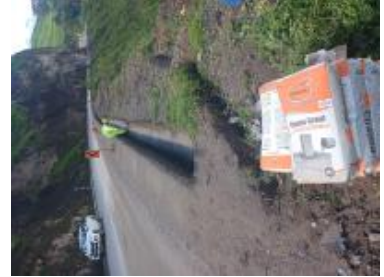
PROGRESIVA KM. 5+580  
VISITA DE SEGUIMIENTO Y MONITOREO DEL TRAMO 2 ( OBRAS INICIALES): EXCAVACION PARA  
CONSTRUCCION DE VIGA PUENTE DE BARRERAS DE SEGURIDAD

En la progresiva Km. 5+580 se ha realizado la excavación en el lado izquierdo de la via, para la construcción de viga puente de barreras de seguridad, actualmente solo trabaja un obrero.

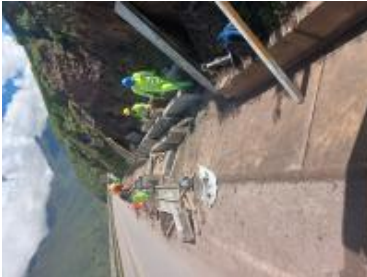
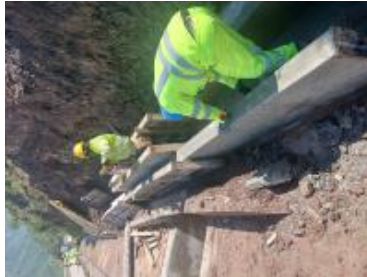
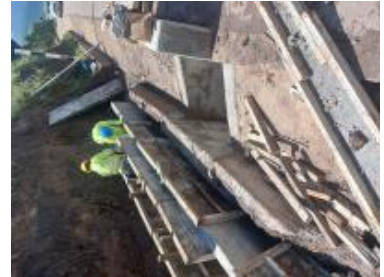
PROGRESIVA KM. 9+375

VISITA DE SEGUIMIENTO Y MONITOREO AL TRAMO 2 ( OBRAS INICIALES): CONSTRUCCION DE BAY PASS (CUNETAS RECTANGULARES)

En la progresiva km. 9+375 se realiza la construccion de bay pass porque la alcantarilla TMC construida a sido inutilizada o tapada, por los propietarios del sector, alegan que desde la construcción de la alcantarilla por el anterior contratista ha afectado sus cultivos.

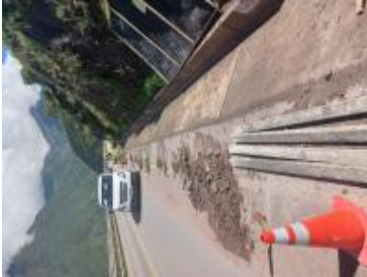
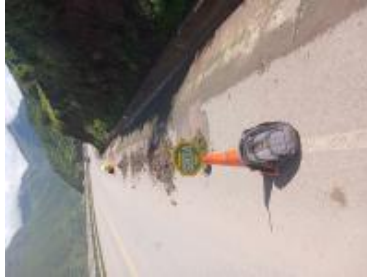
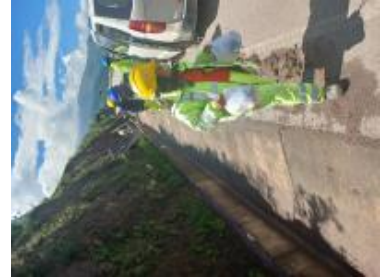
PROGRESIVA KM. 9+380  
VISITA DE SEGUIMIENTO Y MONITOREO AL TRAMO 2 ( OBRAS INICIALES): LIMPIEZA DE CUNETAS

En la progresiva Km. 9+380 se realiza la limpieza de cunetas en el lado derecho de la viam trabajan 1vigía y 2 obreos

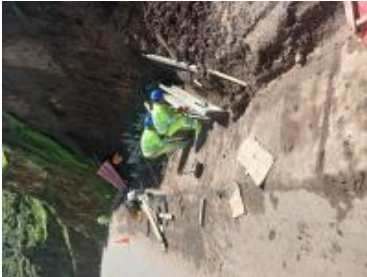
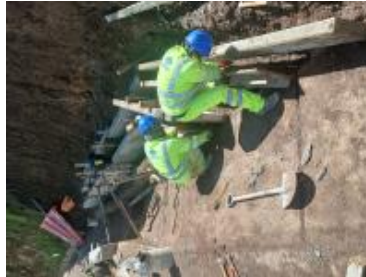
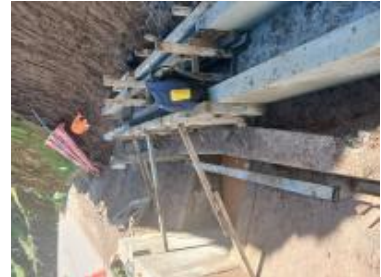
PROGRESIVA KM. 9+650

VISITA DE SEGUIMIENTO Y MONITOREO AL TRAMO 2 ( OBRAS INICIALES): CONSTRUCCION DE BAY PASS (CUNETAS RECTANGULARES)

En la progresiva km. 9+650 se realiza la construcción de bay pass porque la alcantarilla TMC construida a sido inutilizada o tapada, por los propietarios del sector, alegan que desde la construcción de la alcantarilla por el anterior contratista ha afectado sus cultivos. trabajan 2 obreros y 1 vigía.

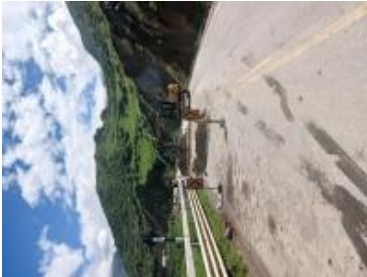
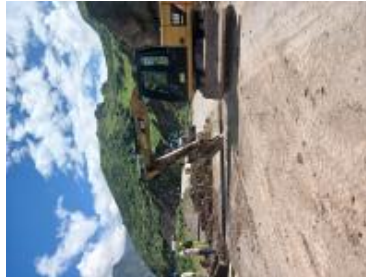
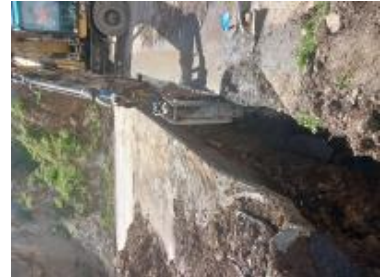
PROGRESIVA KM 10+210  
VISITA DE SEGUIMIENTO Y MONITOREO EN EL TRAMO 2 ( OBRAS INICIALES) : CONSTRUCCION DE  
DESCARGA DE SUBDREN

En la progresiva Km. 10+210 se realiza la excavación para la construcción de descarga de subdren ( se  
excava la mitad izquierda de la via) se utiliza una excavadora de ruedas neumaticas y una retroexcavadora  
, trabajan 1 capataz 2 topografo y 2 obreros

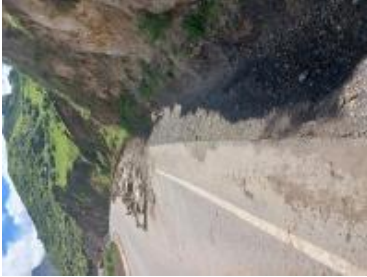
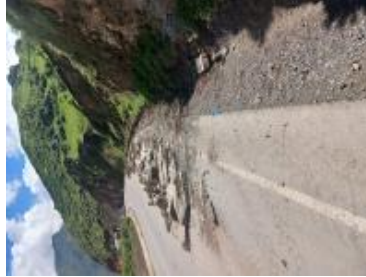
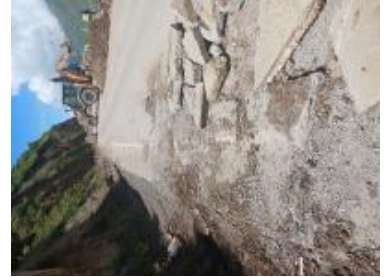
PROGRESIVA KM 10+320 AL KM. 10+200

VISITA DE SEGUIMIENTO YN MONITOREO AL TRAMO 2 ( OBRAS INICIALES) DEMOLICION DE CUNETAS EXISTENTES Y CONSTRUCCION DE SUBDREN

En las progresivas km. Km, 10+320 al Km. 10+200 se realiza la construcción de subdrenaje , se ha demolido las cunetas existentes, se utiliza una retroexcavadora

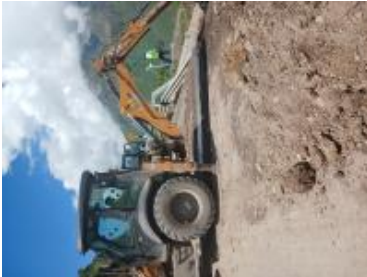
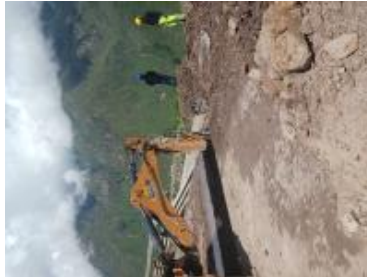
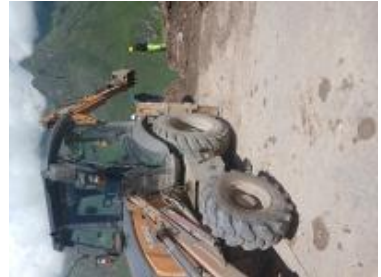
PROGRESIVA KM 10+210  
VISITA DE SEGUIMIENTO Y MONITOREO EN EL TRAMO 2 ( OBRAS INICIALES) : CONSTRUCCION DE  
DESCARGA DE SUBDREN

En la progresiva Km. 10+210 se realiza la excavación para la construcción de descarga de subdren ( se  
excava la mitad izquierda de la via) se utiliza una excavadora de ruedas neumaticas y una retroexcavadora ,  
trabajan 1 capataz 2 topografo y 2 obreros

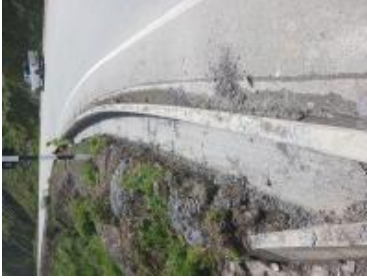
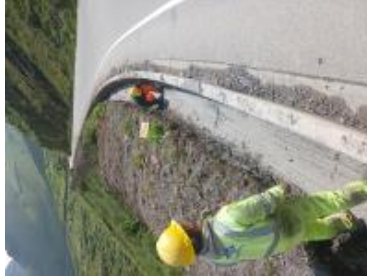
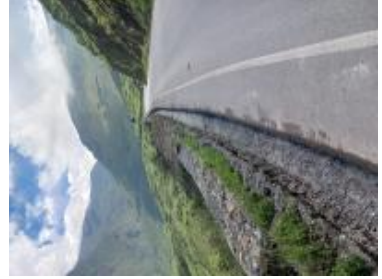
PROGRESIVA KM.10+740 al KM 10+960

VISITA DE SEGUIMIENTO Y MONITOREO AL TRAMO 2 ( OBRAS INICIALES): CONSTRUCCION DE VIGA PUNTE

En la progresiva Km. 10+740 al km 10+960 se ha realizado la excavación en el lado izquierdo de la via, para la construcción de viga puente de barreras de seguridad, actualmente solo trabaja 2 obreros.

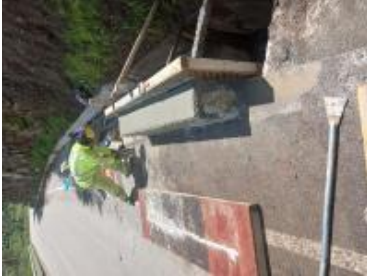
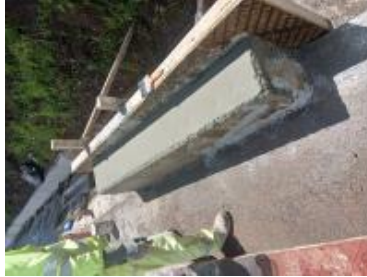
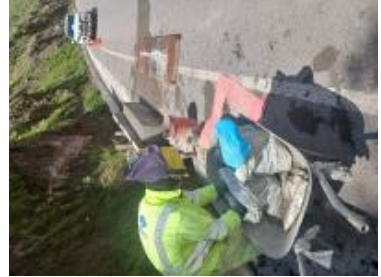
PROGRESIVA KM. 15+400  
VISITA DE SEGUIMIENTO Y MONITOREO AL TRAMO 2 ( OBRAS INICIALES) : SOLAQUEO DE  
PARAPETO

En la progresiva Km. 15+400 se realiza el solaqueo de parapeto en el lado derecho de la via. trabaja 1  
obrero

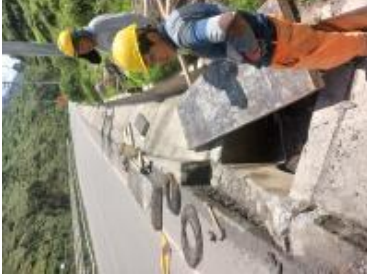
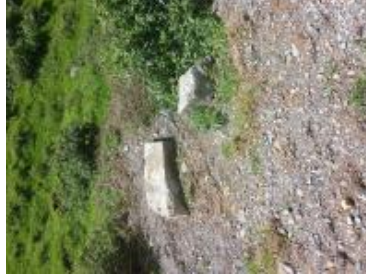
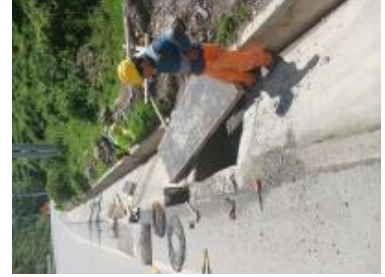
PROGRESIVA KM. 16+000

VISITA DE SEGUIMIENTO Y MONITOREO AL TRAMO 2 ( OBRAS INICIALES) : RECONSTRUCCION DE PARAPETO

En la progresiva Km. 16+000 se realiza la reconstrucción de parapeto, el anterior fue destruido por un vehiculo particular. trabajan 2 obreros

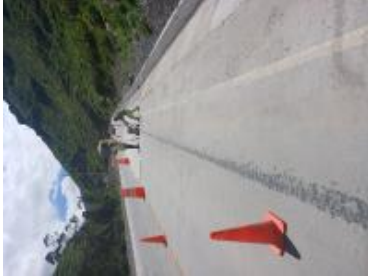
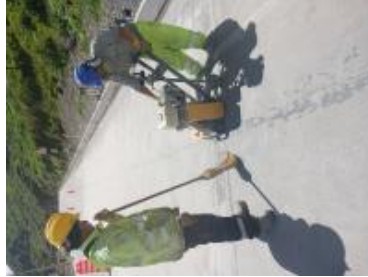
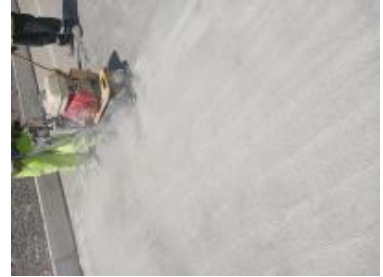
PROGRESIVA KM. 16+080  
VISITA DE SEGUIMIENTO Y MONITOREO AL TRAMO 2 ( OBRAS INICIALES) : CEPILLADO DE LOSA  
DE CONCRETO

En la progresiva Km. 16+080 se realiza el cepillado de las losas de concreto en el lado derecho de la via, se utiliza equipo menor de fresado y trabajan 2 operarios

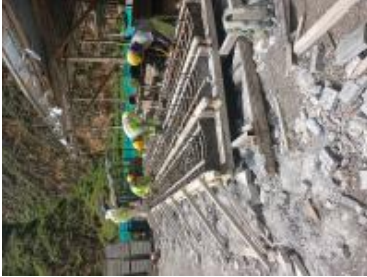
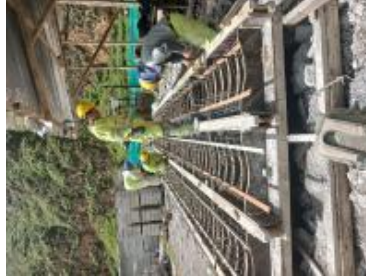
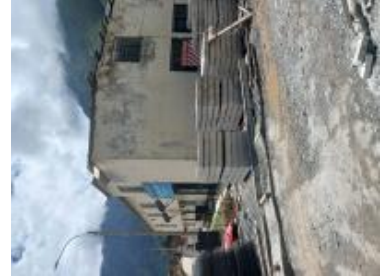
PROGRESIVA KM. 21+600

VISITA DE SEGUIMIENTO Y MONITOREO AL TRAMO 2 ( OBRAS INICIALES): LABORATORIO DE LA CONTRATISTA

En la progresiva Km. 21+600 en el lado derecho de la via de acceso al poblado de Cullhuay esta el laboratorio de la Contratista, en la parte exterior se realiza la construcción de tapas de cunetas, trbajan 1 capataz y 4 obreros

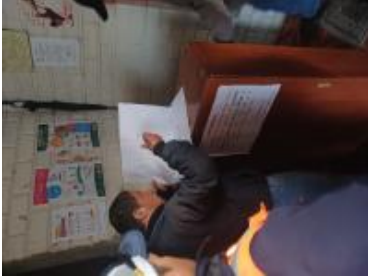
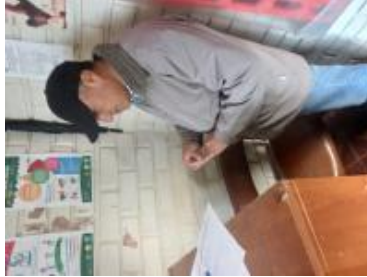
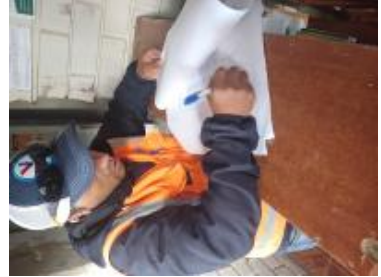
POBLADO DE CANTA  
VISITA DE SEGUIMIENTO Y MONITOREO A LAS OFICINAS DE LA SUPERVISION: VERIFICACION DE RECURSOS Y EN BUSCA DEL CUADERNO DE OBRA

En el poblado de canta se realiza la visita a las oficinas de la supervisión donde se verifica al personal firmando el tareo diario y selogra acceso al cuaderno de obra.
