BITACORA ELECTRÓNICA DE OBRA

NUMERO DE INFORME No. 092-2023
 CONTRATO DE OBRA: No. 103-2019-MTC/ 20 de fecha 24/09/2019
 EMPRESA CONTRATISTA: CHINA ROAD AND BRIDGE CORPORATION SUCURSAL PERU
 OBRA: SALDO DE OBRA: "MEJORAMIENTO, REHABILITACIÓN Y CONSERVACIÓN POR NIVELES DE SERVICIO Y OPERACIÓN DEL CORREDOR VIAL, LIMA – CANTA – HUAYLLAY –DV. COCHAMARCA – EMP.PE 3N" (SALDO DE OBRAS INICIALES (OI) TRAMO 2 CANTA - HUALLAY LONGITUD: 95.2 KMS.
 MONTO DE OBRAS INICIALES : 338,725,656.80
 SUPERVISOR: CONSORCIO CESEL - CAL Y MAYOR
 CONTRATO DE CONSULTORIA DE OBRA N° 077-2014-MTC/20) ADENDA No. 4 DE FECHA,24-09-2019 LA OBRA ACTUALMENTE ESTA EN ACTIVIDAD ,
 VISITA DE SEGUIMIENTO Y MONITOREO A LAS OFICINAS DE LA SUPERVISION
 VISITA DE SEGUIMIENTO Y MONITOREO AL TRAMO 2 desde km. 0+000 al Km. 95+440 (huallay)

Panel Fotográfico de la Bitacora de Obras

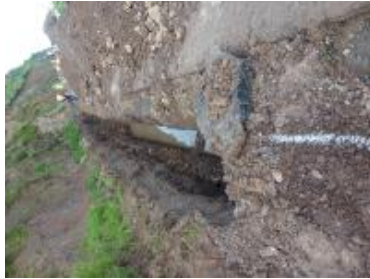
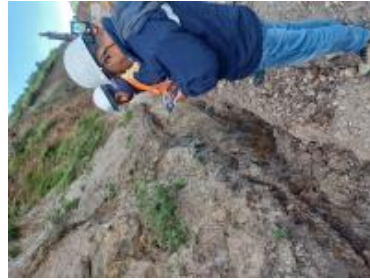
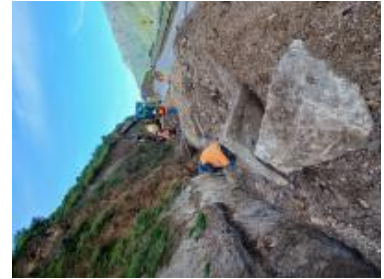
PROGRESIVA KM. 10+220 AL KM.10+312

VISITA DE SEGUIMIENTO Y MONITOREO EN EL TRAMO 2 (OBRAS INICIALES): CONSTRUCCION DE SUBDREN (LADO DERECHO)

En la progresiva Km. 10+210 al Km. 10+300 se realiza la construcción de sub drenaje en el lado derecho de la vía, se realiza la excavación utilizando una excavadora neumática con accesorio de demolición y una retroexcavadora, trabajan 1 capataz, 2 operadores , 4 obreros y 2 vigías.

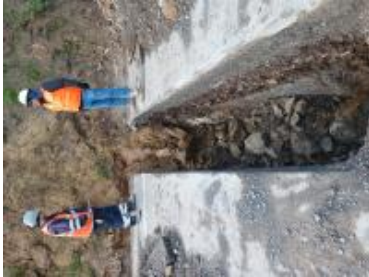
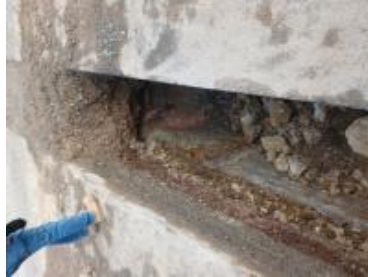
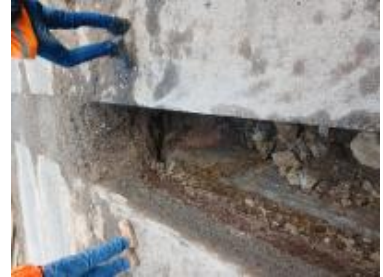
PROGRESIVA KM. 10+220
VISITA DE SEGUIMIENTO Y MONITOREO EN EL TRAMO 2 (OBRAS INICIALES): CONSTRUCCION DE DESCARGA (MITAD DEL LADO DERECHO)

En la progresiva Km. 10+220 se continua con la excavación de la mitad derecha para terminar la construcción de la descarga del sub drenaje en el lado derecho de la vía, se realiza la excavación utilizando una excavadora neumática con accesorio de demolición y una retroexcavadora, trabajan 1 capataz, 2 operadores , 4 obreros y 2 vigías.

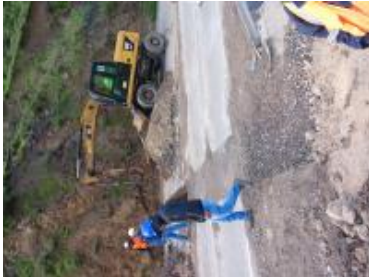
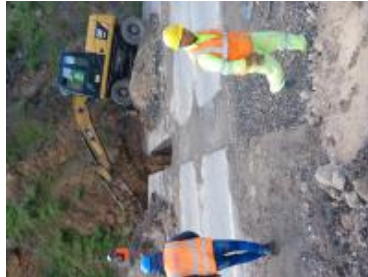
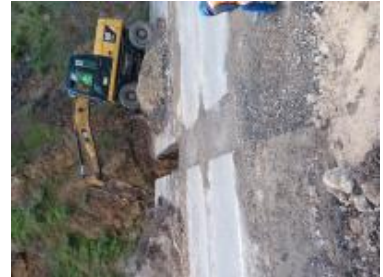
3

PROGRESIVA KM. 10+220 AL KM.10+312
VISITA DE SEGUIMIENTO Y MONITOREO EN EL TRAMO 2 (OBRAS INICIALES): CONSTRUCCION DE SUBDREN Y DESCARGA (LADO DERECHO)

En la progresiva Km. 10+210 al Km. 10+300 se realiza la construcción de sub drenaje y descarga en el lado derecho de la vía, se realiza la excavación utilizando una excavadora neumática con accesorio de demolición y una retroexcavadora, trabajan 1 capataz, 2 operadores , 4 obreros y 2 vigías.

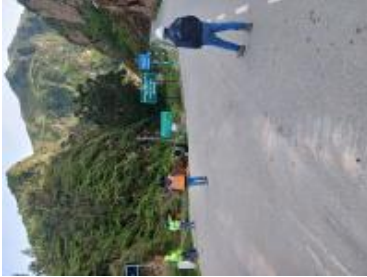
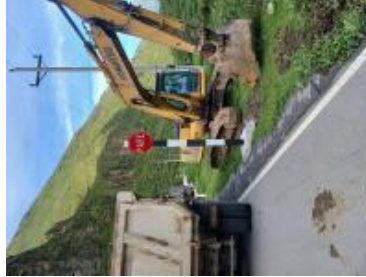
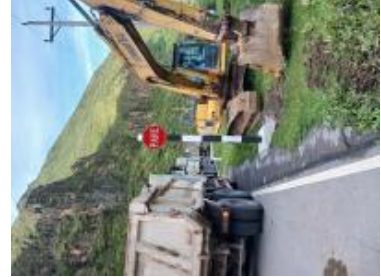
4

PROGRESIVA KM. 17+960
VISITA DE SEGUIMIENTO Y MONITOREO AL TRAMO2 (OBRAS INICIALES): SECTOR HUAROS (SOCAVACION DE TALUD)

En la progresiva Km. 17+960 por la crecida del rio chillon, por las constantes precipitaciones esta ocasionando socavación del talud izquierdo de la via principal. donde se corre el riesgo del colapso de muros de gaviones, se requiere la protección de la base del talud para evitar el colapso de los muros y por ende el daño a la carretera, En el sitio se aprecia la presencia de una excavadora y 2 volquetes cargados de roca , esperando instrucciones para iniciar las labores de emergencia en la zona.

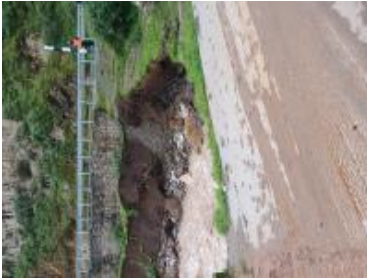
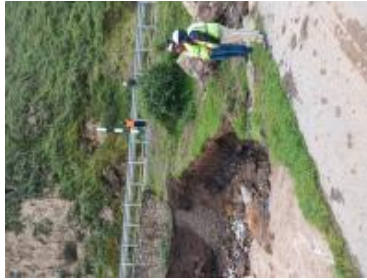
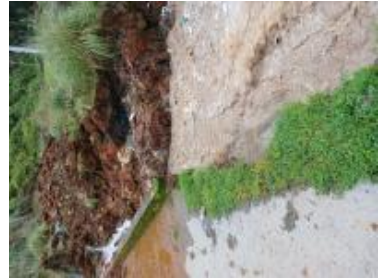
5

PROGRESIVA KM. 17+960

VISITA DE SEGUIMIENTO Y MONITOREO AL TRAMO2 (OBRAS INICIALES): SECTOR PUENTE HUAROS (DESBORDE DEL RIO)

En la progresiva Km. 17+960 por la crecida del rio chillon, por las constantes precipitaciones esta ocasionando socavación del talud izquierdo de la via principal. donde se corre el riesgo del colapso de muros de gaviones, se requiere la protección de la base del talud para evitar el colapso de los muros y por ende el daño a la carretera, En el sitio se aprecia la presencia de una excavadora y 2 volquetes cargados de roca , esperando instrucciones para iniciar las labores de emergencia en la zona. En el área del puente de Huaros ha ocurrido desborde del rio a la plataforma del puente.

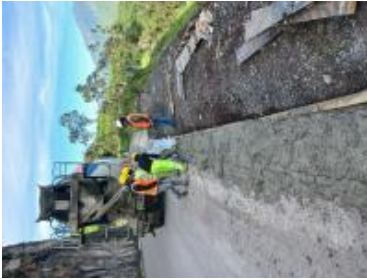
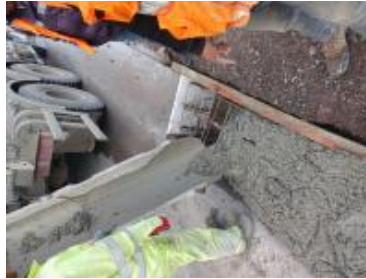
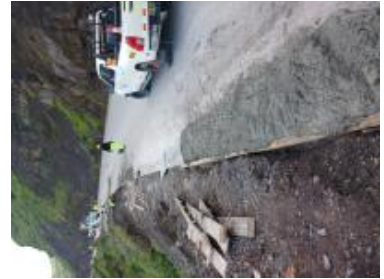
6

PROGRESIVAS KM. 5+476 AL KM. 5+656

VISITA DE SEGUIMIENTO Y MONITOREO DEL TRAMO 2 (OBRAS INICIALES): VACIADO PARA CONSTRUCCION DE VIGA PUENTE DE BARRERAS DE SEGURIDAD

En la progresiva Km. 5+476 al Km. 5+656 se esta realizando el vaciado en el lado izquierdo de la via, para la construcción de viga puente de barreras de seguridad, se utiliza un camión mixer, y herramientas menores, trabajan 1 capataz,, 1 operador de mixer, 4 obreros 1 vigia

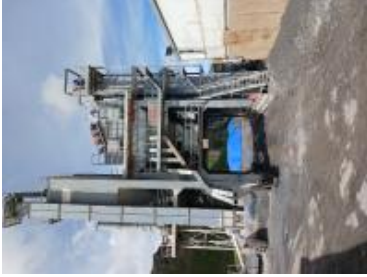
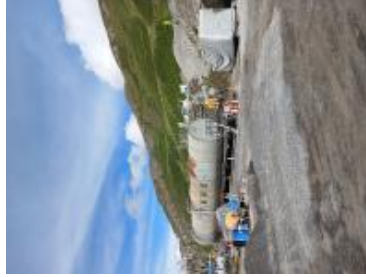
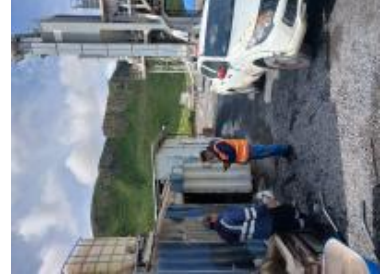
7

PROGRESIVA KM. 29+000
VISITA DE SEGUIMIENTO Y MONITOREO AL TRAMO 2 (OBRAS INICIALES) : VISITA AL
LABORATORIO Y PLANTA DE ASFALTO

En la progresiva Km. 29+000 se realiza visita al laboratorio y planta de asfalto el cual sigue sin actividad, solo hay actividad en la planta de concreto

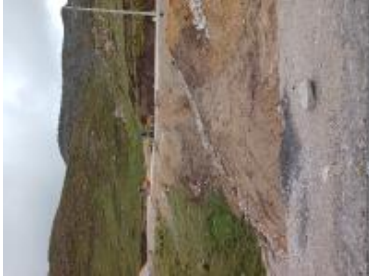
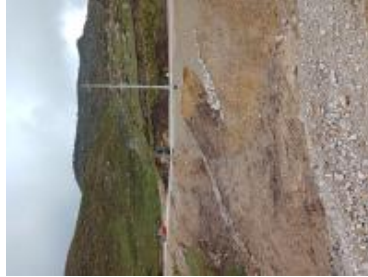
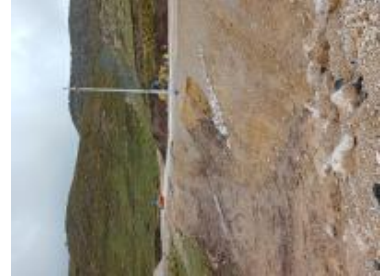
8

PROGRESIVA KM. 93+636
VISITA DE SEGUIMIENTO Y MONITOREO AL TRAMO 2 (OBRAS INICIALES): CONSTRUCCION DE BASE (SUELO SOBRE SATURADO)

En la progresiva KM. 93+636 se realiza la construcción de base granular, pero se aprecia el material sobresaturado, por las lluvias ocurridas recientemente, La supervisión ordeno la colocación de material seco para que sea mezclado para reducir la humedad existente, se utilizo una motoniveladora y un cargador frontal para el mezclado del material granular, en el sitio hay tambien una compactadora de rodillo, trabajan 1 capataz, 3 operadores, 4 obreros, 1 técnico.

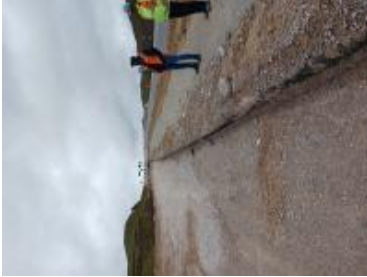
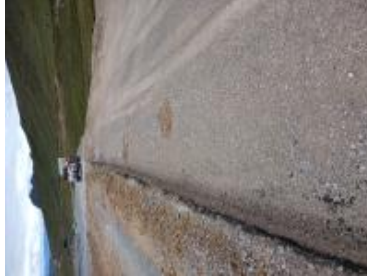
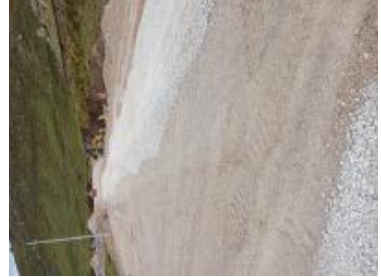
9

PROGRESIVA KM. 93+636
VISITA DE SEGUIMIENTO Y MONITOREO AL TRAMO 2 (OBRAS INICIALES): CONSTRUCCION DE BASE (SUELO SOBRE SATURADO)

En la progresiva KM. 93+636 se realiza la construcción de base granular, pero se aprecia el material sobresaturado, por las lluvias ocurridas recientemente, La supervisión ordeno la colocación de material seco para que sea mezclado para reducir la humedad existente, se utilizo una motoniveladora y un cargador frontal para el mezclado del material granular, en el sitio hay tambien una compactadora de rodillo, trabajan 1 capataz, 3 operadores, 4 obreros, 1 técnico.

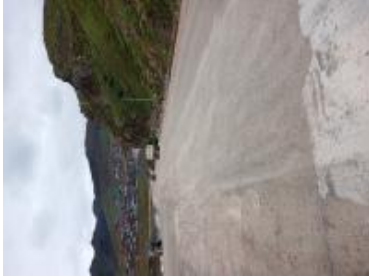
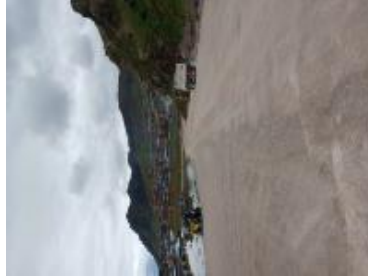
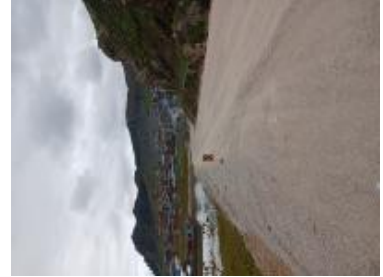
10

PROGRESIVAS KM. 95+200 AL KM. 95+440
VISITA DE SEGUIMIENTO Y MONITOREO AL TRAMO 2 (OBRAS INICIALES): BASE GRANULAR TERMINADO (VIA PRINCIPAL)

En la progresiva Km. 95+200 al km. 95+440 se aprecia la culminación de la base granular, solo falta la verificación de la Supervisión mediante el pase de la Viga de benkelman.

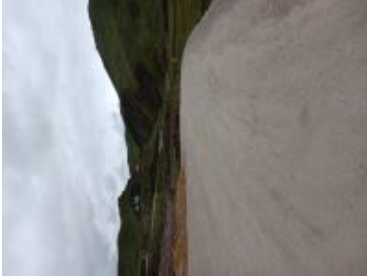
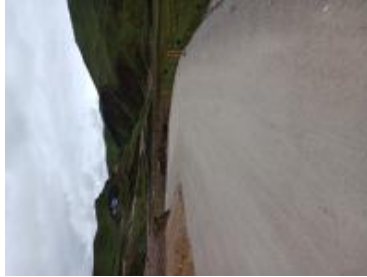
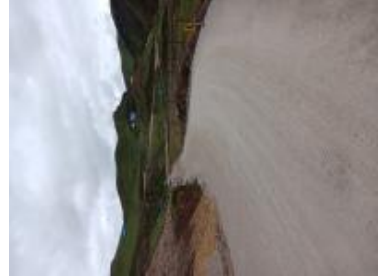
11

PROGRESIVA KM. 95+240
VISITA DE SEGUIMIENTO Y MONITOREO AL TRAMO 2 (OBRAS INICIALES): BASE GRANULAR TERMINADO (VIA ACCESO A MINA)

En la progresiva Km. 95+240 al lado izquierdo se aprecia la culminación de la base granular, solo falta la verificación de la Supervisión mediante el pase de la Viga de benkelman.

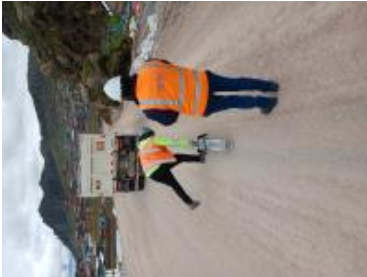
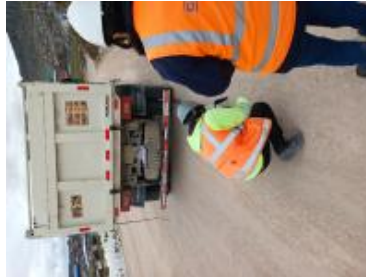
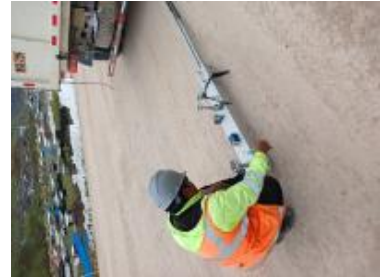
12

PROGRESIVAS KM. 95+200 AL KM. 95+440

VISITA DE SEGUIMIENTO Y MONITOREO AL TRAMO 2 (OBRAS INICIALES): BASE GRANULAR
TERMINADO (VIA PRINCIPAL)

En la progresiva Km. 95+200 al km. 95+440 se aprecia la culminación de la base granular, Se inicio la verificación por parte de la Supervisión, utilizando el pase de la Viga de benkelman donde se constato que una zona no cumplía.

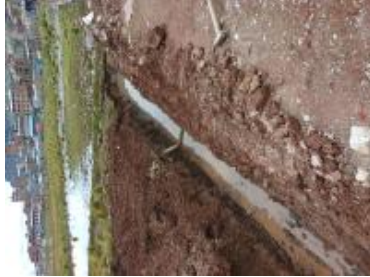
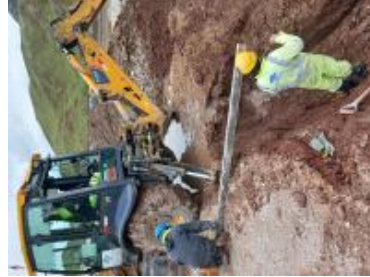
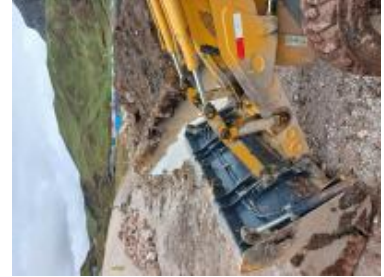
13

PROGRESIVA KM. 95+441
VISITA DE SEGUIMIENTO Y MONITOREO AL TRAMO 2 (OBRAS INICIALES) : CONSTRUCCION DE
ZANJAS DE DRENAJE

En la progresiva Km. 95+441 se realiza en el margen izquierdo del final de la via la construcción de zanjas de drenaje, se realiza la excavación utilizando una retroexcavadora. trabajan 1 capataz, 1 operador, 2 obreros

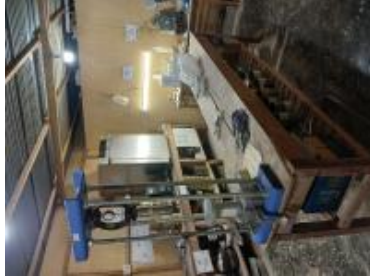
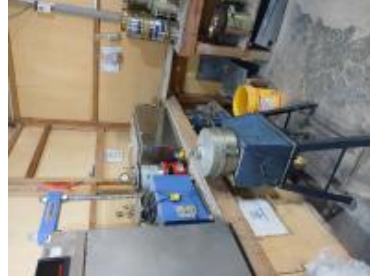
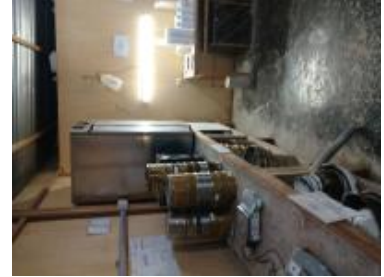
14

PROGRESIVA KM. 21+600
VISITA DE SEGUIMIENTO Y MONITOREO AL TRAMO 2 (OBRAS INICIALES): VISITA A LABORATORIO
DE SUPERVISION

En la progresiva Km. 21+600 se realiza visita al laboratorio de la Supervisión, donde actualmente laboran 2
técnicos de la supervisión

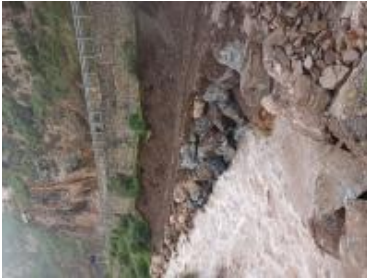
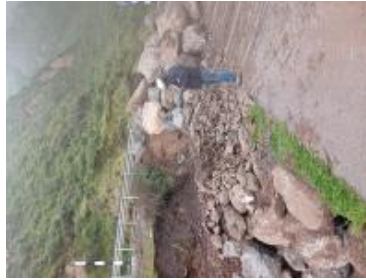
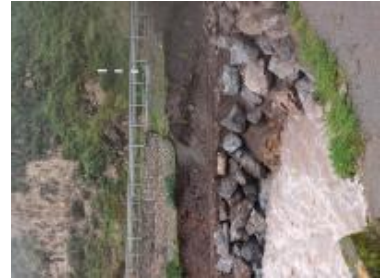
15

PROGRESIVA KM. 17+960

VISITA DE SEGUIMIENTO Y MONITOREO AL TRAMO2 (OBRAS INICIALES): SECTOR HUAROS (SOCAVACION DE TALUD) LABORES DE EMERGENCIA

En la progresiva Km. 17+960 por la crecida del rio chillon, por las constantes precipitaciones esta ocasionando socavación del talud izquierdo de la via principal. donde se corre el riesgo del colapso de muros de gaviones, se requiere la protección de la base del talud para evitar el colapso de los muros y por ende el daño a la carretera, En el sitio se aprecia la presencia de una excavadora y 2 volquetes cargados de roca , esperando instrucciones para iniciar las labores de emergencia en la zona. Luego de unas horas se visito al sitio y se aprecio la colocación de una base de rocas.
