BITACORA ELECTRÓNICA DE OBRA

Confirma Bitacora: Si	Nro Informe: 096	Fecha Informe: 03 - 02 - 2024	Nombre De La Obra: CANTA – HUALLAY	Personal Encargado: BORIS WALTER AYLLÓN CARCELÉN
---------------------------------	----------------------------	---	--	---

NUMERO DE INFORME No. 096-2023
 CONTRATO DE OBRA: No. 103-2019-MTC/ 20 de fecha 24/09/2019
 EMPRESA CONTRATISTA: CHINA ROAD AND BRIDGE CORPORATION SUCURSAL PERU
 OBRA: SALDO DE OBRA: "MEJORAMIENTO, REHABILITACIÓN Y CONSERVACIÓN POR NIVELES DE SERVICIO Y OPERACIÓN DEL CORREDOR VIAL, LIMA – CANTA – HUAYLLAY –DV. COCHAMARCA – EMP.PE 3N" (SALDO DE OBRAS INICIALES (OI) TRAMO 2 CANTA - HUALLAY LONGITUD: 95.2 KMS.
 MONTO DE OBRAS INICIALES : 338,725,656.80
 SUPERVISOR: CONSORCIO CESEL - CAL Y MAYOR
 CONTRATO DE CONSULTORIA DE OBRA N° 077-2014-MTC/20) ADENDA No. 4 DE FECHA,24-09-2019 LA OBRA ACTUALMENTE ESTA EN ACTIVIDAD ,
 VISITA DE SEGUIMIENTO Y MONITOREO A LAS OFICINAS DE LA SUPERVISION
 VISITA DE SEGUIMIENTO Y MONITOREO EN EL TRAMO 2 (OBRAS INICIALES) desde km. 0+000 al Km. 95+440 (huallay)

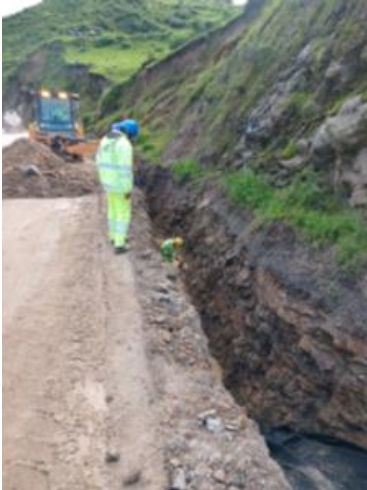
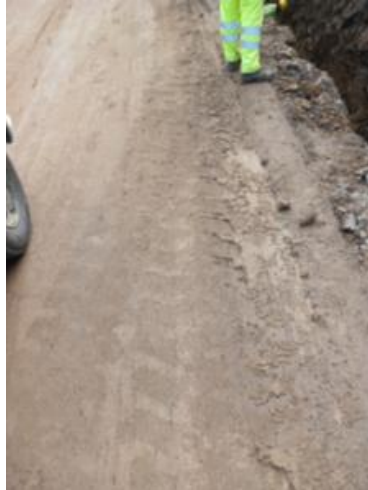
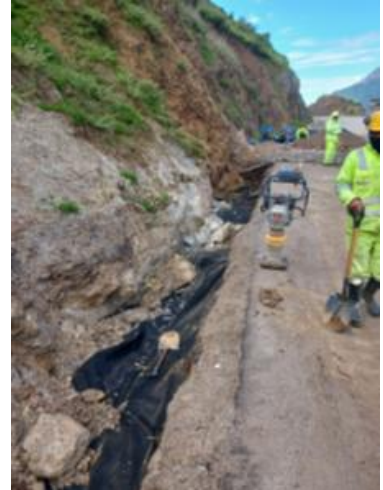
PROGRESIVA KM. 10+220 a KM. 10+300

VISITA DE SEGUIMIENTO Y MONITOREO AL TRAMO 2 (OBRAS INICIALES): CONTINUACION DE CONSTRUCCION DE SUBDRENAJE

En la progresiva Km. 10+220 a Km. 10+300 se continua con la construcción de subdrenaje en el lado derecho de la vía, se utiliza una excavadora neumática con accesorio de demolición y una retroexcavadora , trabajan 1 capataz, 2 operadores, 4 obreros, 2 vigías.

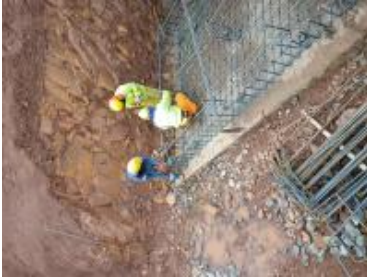
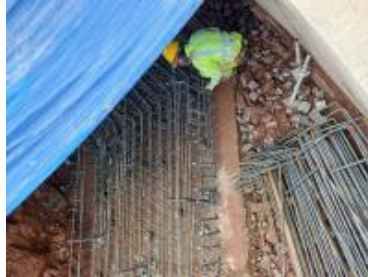
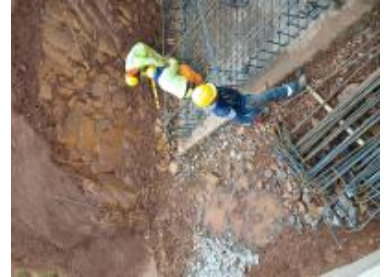
PROGRESIVA KM. 58+945

VISITA DE SEGUIMIENTO Y MONITOREO A NLAS ACTIVIDADES EN EL TRAMO 2 8 OBRAS INICIALES): LABORES DE EXCAVACION, SOLADO Y COLOCACION DE ACERO DE REFUERZO (ADICIONAL 12)

En la progresiva Km. 58+945 en el sitio de pase vehicular donde se ubican los canales de SEDAPAL , se aprecia la excavación, colocación de solado y actualmente se realiza la colocación de acero de refuetzo de la zapata de los estribos

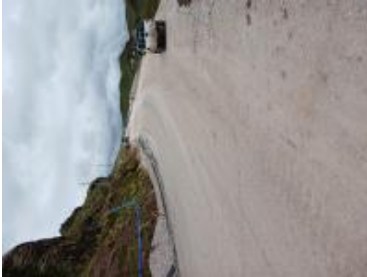
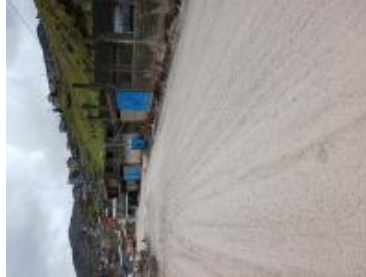
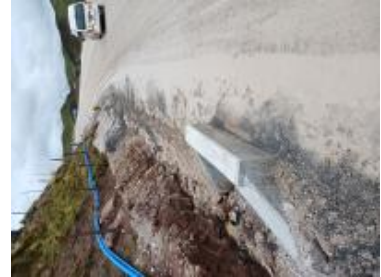
PROGRESIVA KM. 95+200 AL KM. 95+440

8) INCIDENTES: Hoy se tiene información de un INCIDENTE AMBIENTAL ocurrido en el km. 95+200 al 95+440 donde al realizar la imprimación de la base granular ocurrió una lluvia torrencial que provocó el derrame del líquido asfáltico hacia los bofedales cercanos, provocando las quejas de la comunidad de Huallay y la presencia del ANA del ministerio del Ambiente a constatar los daños.

VISITA DE SEGUIMIENTO Y MONITOREO A LAS ACTIVIDADES REALIZADOS EN EL TRAMO 2 (OBRA INICIALES): BASE GRANULAR CON IMPRIMACION (OBSERVADA)

En la progresiva KM. 95+200 al Km. 95+440 se ha realizado la Imprimación asfáltica a la base granular terminada, ocurriendo una lluvia torrencial ocasionando el derramamiento del liquido asfáltico hacia los bofedales cercanos. Se lavo toda la imprimación asfáltica ocasionando problemas sociales y ambien tales en el sector.

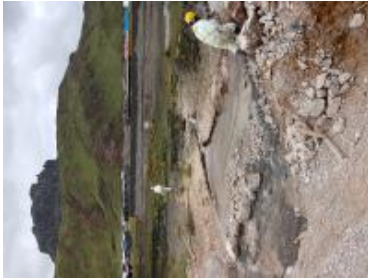
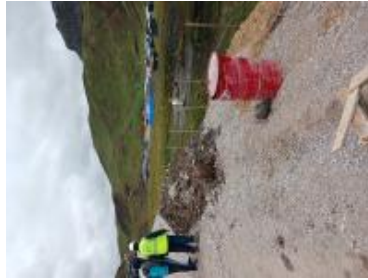
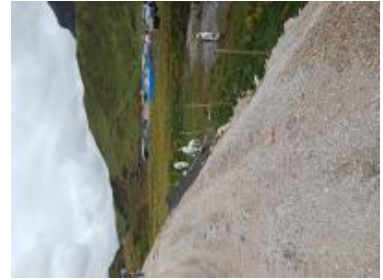
PROGRESIVA KM. 95+200 AL KM. 95+440
VISITA DE SEGUIMIENTO Y MONITOREO A LAS ACTIVIDADES REALIZADOS EN EL TRAMO 2 (OBRA INICIALES): BASE GRANULAR CON IMPRIMACION (OBSERVADA) limpieza del sector

En la progresiva KM. 95+200 al Km. 95+440 se ha realizado la Imprimación asfáltica a la base granular terminada, ocurriendo una lluvia torrencial ocasionando el derramamiento del liquido asfáltico hacia los bofedales cercanos. Se lavo toda la imprimación asfáltica ocasionando problemas sociales y ambien tales en el sector. Se aprecia que se ha designado un personal para la limpieza de las zonas afectadas del derrame del liquido asfáltico de los bofedales (se aprecia la presencia de funcionarios del ANA recorriendo el sector

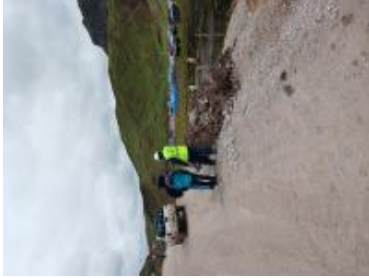
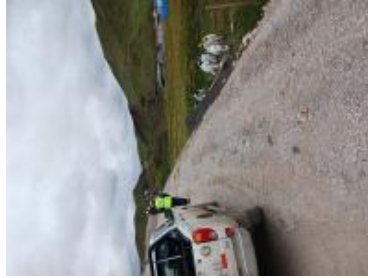
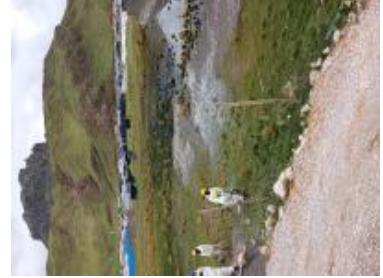
PROGRESIVA KM. 95+200 AL KM. 95+440
VISITA DE SEGUIMIENTO Y MONITOREO A LAS ACTIVIDADES REALIZADOS EN EL TRAMO 2 (OBRA INICIALES): BASE GRANULAR CON IMPRIMACION (OBSERVADA) limpieza del sector

En la progresiva KM. 95+200 al Km. 95+440 se ha realizado la Imprimación asfáltica a la base granular terminada, ocurriendo una lluvia torrencial ocasionando el derramamiento del liquido asfáltico hacia los bofedales cercanos. Se lavo toda la imprimación asfáltica ocasionando problemas sociales y ambien tales en el sector. Se aprecia que se ha designado un personal para la limpieza de las zonas afectadas del derrame del liquido asfáltico de los bofedales (se aprecia la presencia de funcionarios del ANA recorriendo el sector
