BITACORA ELECTRÓNICA DE OBRA

REGISTRO DE LA BITACORA Y FOTO DEL CUADERNO DE OBRA

Confirma Bitacora: Si	Nro Informe: 096	Fecha Informe: 03 - 02 - 2024	Nombre De La Obra: CANTA – HUALLAY	Personal Encargado: BORIS WALTER AYLLÓN CARCELÉN
---------------------------------	----------------------------	---	--	---

NUMERO DE INFORME No. 096-2023
 CONTRATO DE OBRA: No. 103-2019-MTC/ 20 de fecha 24/09/2019
 EMPRESA CONTRATISTA: CHINA ROAD AND BRIDGE CORPORATION SUCURSAL PERU
 OBRA: SALDO DE OBRA: "MEJORAMIENTO, REHABILITACIÓN Y CONSERVACIÓN POR NIVELES DE SERVICIO Y OPERACIÓN DEL CORREDOR VIAL, LIMA – CANTA – HUAYLLAY –DV. COCHAMARCA – EMP.PE 3N" (SALDO DE OBRAS INICIALES (OI) TRAMO 2 CANTA - HUALLAY LONGITUD: 95.2 KMS.
 MONTO DE OBRAS INICIALES : 338,725,656.80
 SUPERVISOR: CONSORCIO CESEL - CAL Y MAYOR
 CONTRATO DE CONSULTORIA DE OBRA N° 077-2014-MTC/20) ADENDA No. 4 DE FECHA,24-09-2019 LA OBRA ACTUALMENTE ESTA EN ACTIVIDAD ,
 VISITA DE SEGUIMIENTO Y MONITOREO A LAS OFICINAS DE LA SUPERVISION
 VISITA DE SEGUIMIENTO Y MONITOREO EN EL TRAMO 2 (OBRAS INICIALES) desde km. 0+000 al Km. 95+440 (huallay)

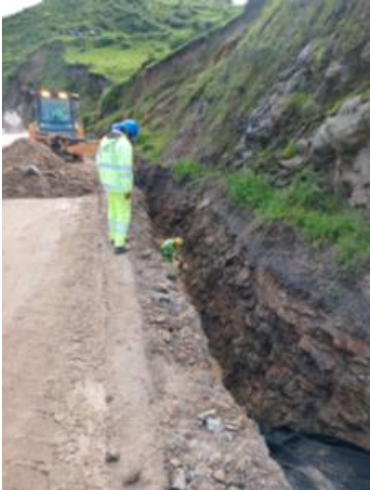
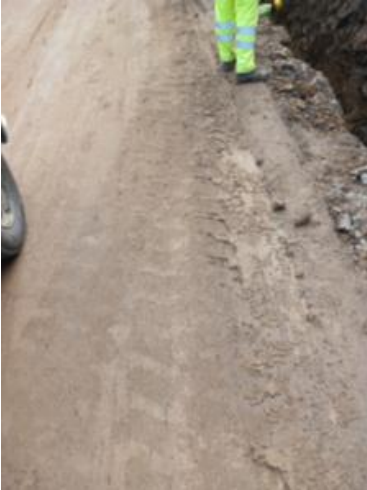
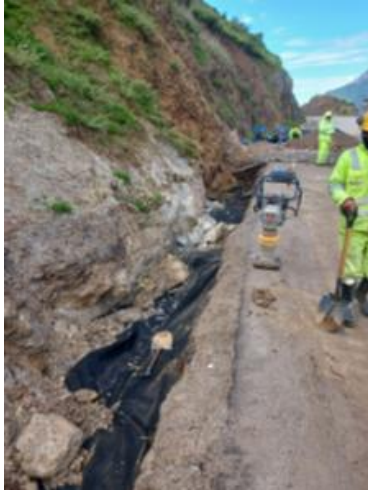
PROGRESIVA KM. 10+220 a KM. 10+300
VISITA DE SEGUIMIENTO Y MONITOREO AL TRAMO 2 (OBRAS INICIALES): CONTINUACION DE CONSTRUCCION DE SUBDRENAJE

En la progresiva Km. 10+220 a Km. 10+300 se continua con la construcción de subdrenaje en el lado derecho de la vía, se utiliza una excavadora neumática con accesorio de demolición y una retroexcavadora , trabajan 1 capataz, 2 operadores, 4 obreros, 2 vigías.

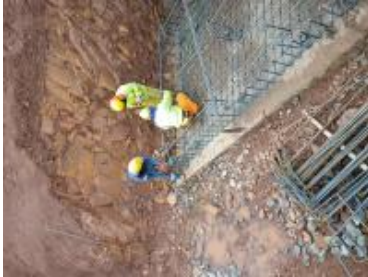
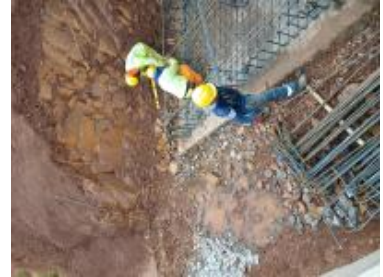
PROGRESIVA KM. 58+945
VISITA DE SEGUIMIENTO Y MONITOREO A NLAS ACTIVIDADES EN EL TRAMO 2 8 OBRAS
INICIALES): LABORES DE EXCAVACION, SOLADO Y COLOCACION DE ACERO DE REFUERZO (ADICIONAL 12)

En la progresiva Km. 58+945 en el sitio de pase vehicular donde se ubican los canales de SEDAPAL , se aprecia la excavación, colocación de solado y actualmente se realiza la colocación de acero de refuerzo de la zapata de los estribos

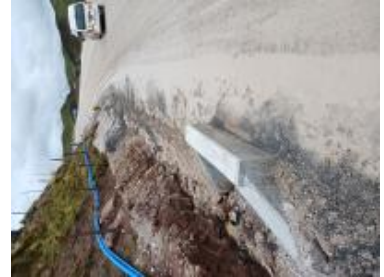
PROGRESIVA KM. 95+200 AL KM. 95+440

8) INCIDENTES: Hoy se tiene información de un INCIDENTE AMBIENTAL ocurrido en el km. 95+200 al 95+440 donde al realizar la imprimación de la base granular ocurrió una lluvia torrencial que provocó el derrame del líquido asfáltico hacia los bofedales cercanos, provocando las quejas de la comunidad de Huallay y la presencia del ANA del ministerio del Ambiente a constatar los daños.

En la progresiva KM. 95+200 al Km. 95+440 se ha realizado la Imprimación asfáltica a la base granular terminada, ocurriendo una lluvia torrencial ocasionando el derramamiento del liquido asfáltico hacia los bofedales cercanos. Se lavo toda la imprimación asfáltica ocasionando problemas sociales y ambien tales en el sector.
