## BITACORA ELECTRÓNICA DE OBRA

<b>Confirma Bitacora:</b> Si	<b>Nro Informe:</b> 096	<b>Fecha Informe:</b> 03 - 02 - 2024	<b>Nombre De La Obra:</b> CANTA – HUALLAY	<b>Personal Encargado:</b> BORIS WALTER AYLLÓN CARCELÉN
---------------------------------	----------------------------	---	--	---

NUMERO DE INFORME No. 096-2023  
 CONTRATO DE OBRA: No. 103-2019-MTC/ 20 de fecha 24/09/2019  
 EMPRESA CONTRATISTA: CHINA ROAD AND BRIDGE CORPORATION SUCURSAL PERU  
 OBRA: SALDO DE OBRA: "MEJORAMIENTO, REHABILITACIÓN Y CONSERVACIÓN POR NIVELES DE SERVICIO Y OPERACIÓN DEL CORREDOR VIAL, LIMA – CANTA – HUAYLLAY –DV. COCHAMARCA – EMP.PE 3N" ( SALDO DE OBRAS INICIALES ( OI) TRAMO 2 CANTA - HUALLAY LONGITUD: 95.2 KMS.  
 MONTO DE OBRAS INICIALES : 338,725,656.80  
 SUPERVISOR: CONSORCIO CESEL - CAL Y MAYOR  
 CONTRATO DE CONSULTORIA DE OBRA N° 077-2014-MTC/20) ADENDA No. 4 DE FECHA,24-09-2019 LA OBRA ACTUALMENTE ESTA EN ACTIVIDAD ,  
 VISITA DE SEGUIMIENTO Y MONITOREO A LAS OFICINAS DE LA SUPERVISION  
 VISITA DE SEGUIMIENTO Y MONITOREO EN EL TRAMO 2 ( OBRAS INICIALES) desde km. 0+000 al Km. 95+440 (huallay)

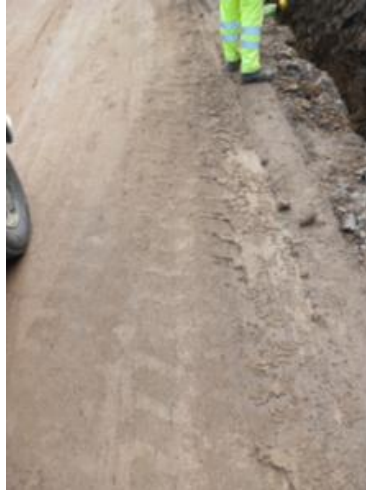
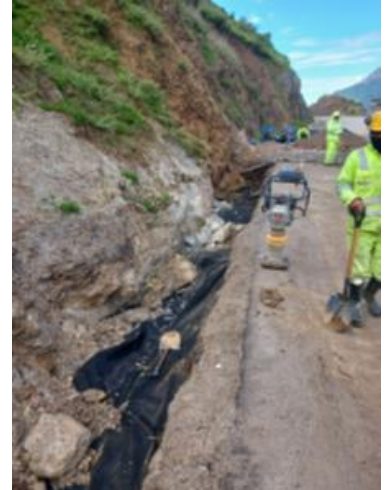
PROGRESIVA KM. 10+220 a KM. 10+300

VISITA DE SEGUIMIENTO Y MONITOREO AL TRAMO 2 ( OBRAS INICIALES): CONTINUACION DE CONSTRUCCION DE SUBDRENAJE

En la progresiva Km. 10+220 a Km. 10+300 se continua con la construcción de subdrenaje en el lado derecho de la vía, se utiliza una excavadora neumática con accesorio de demolición y una retroexcavadora , trabajan 1 capataz, 2 operadores, 4 obreros, 2 vigías.

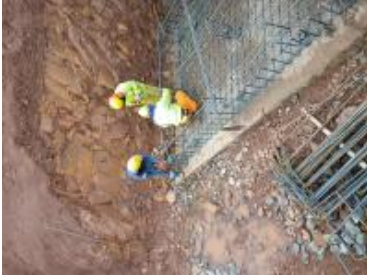
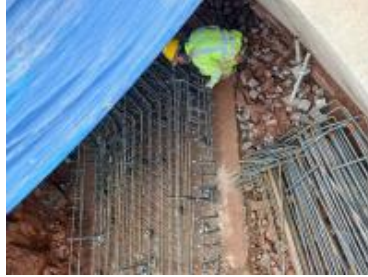
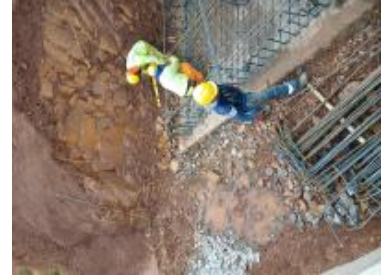
PROGRESIVA KM. 58+945

VISITA DE SEGUIMIENTO Y MONITOREO A NLAS ACTIVIDADES EN EL TRAMO 2 8 OBRAS INICIALES): LABORES DE EXCAVACION, SOLADO Y COLOCACION DE ACERO DE REFUERZO ( ADICIONAL 12)

En la progresiva Km. 58+945 en el sitio de pase vehicular donde se ubican los canales de SEDAPAL , se aprecia la excavación, colocación de solado y actualmente se realiza la colocación de acero de refuetzo de la zapata de los estribos

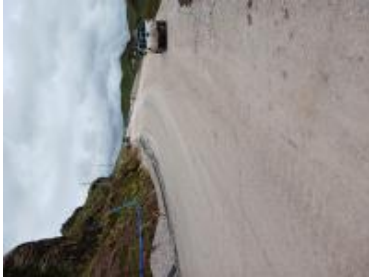
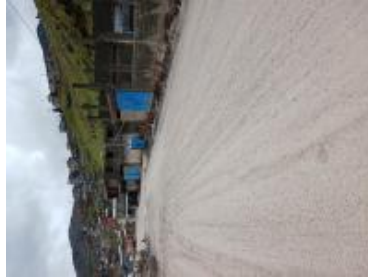
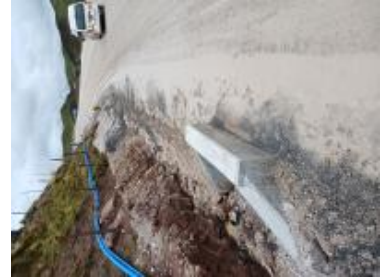
PROGRESIVA KM. 95+200 AL KM. 95+440  
VISITA DE SEGUIMIENTO Y MONITOREO A LAS ACTIVIDADES REALIZADOS EN EL TRAMO 2 ( OBRA INICIALES): BASE GRANULAR CON IMPRIMACION ( OBSERVADA)

8) INCIDENTES: Hoy se tiene información de un INCIDENTE AMBIENTAL ocurrido en el km. 95+200 al 95+440 donde al realizar la imprimación de la base granular ocurrió una lluvia torrencial que provocó el derrame del líquido asfáltico hacia los bofedales cercanos, provocando las quejas de la comunidad de Huallay y la presencia del ANA del ministerio del Ambiente a constatar los daños.

En la progresiva KM. 95+200 al Km. 95+440 se ha realizado la Imprimación asfáltica a la base granular terminada, ocurriendo una lluvia torrencial ocasionando el derramamiento del liquido asfáltico hacia los bofedales cercanos. Se lavo toda la imprimación asfáltica ocasionando problemas sociales y ambien tales en el sector.

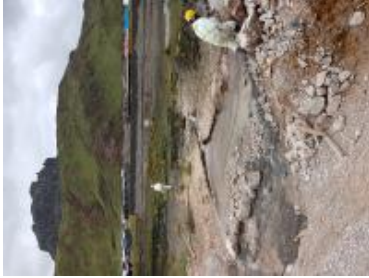
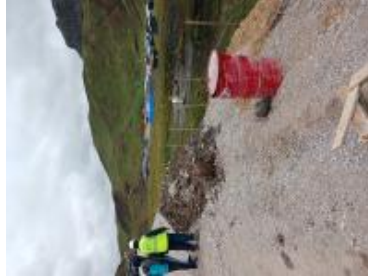
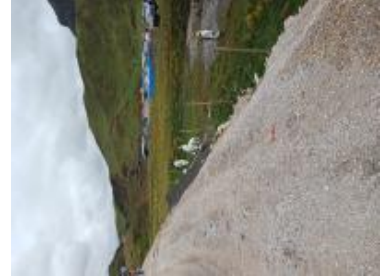
PROGRESIVA KM. 95+200 AL KM. 95+440  
VISITA DE SEGUIMIENTO Y MONITOREO A LAS ACTIVIDADES REALIZADOS EN EL TRAMO 2 ( OBRA INICIALES): BASE GRANULAR CON IMPRIMACION ( OBSERVADA) limpieza del sector

En la progresiva KM. 95+200 al Km. 95+440 se ha realizado la Imprimación asfáltica a la base granular terminada, ocurriendo una lluvia torrencial ocasionando el derramamiento del liquido asfáltico hacia los bofedales cercanos. Se lavo toda la imprimación asfáltica ocasionando problemas sociales y ambien tales en el sector. Se aprecia que se ha designado un personal para la limpieza de las zonas afectadas del derrame del liquido asfáltico de los bofedales ( se aprecia la presencia de funcionarios del ANA recorriendo el sector

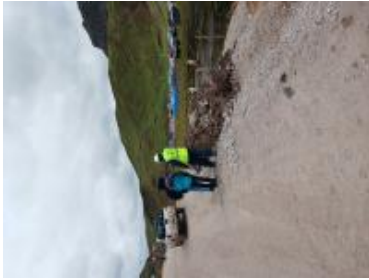
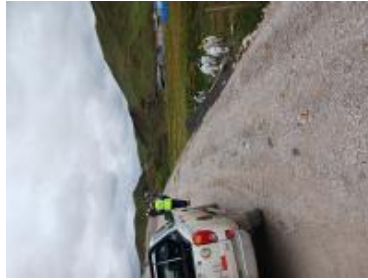
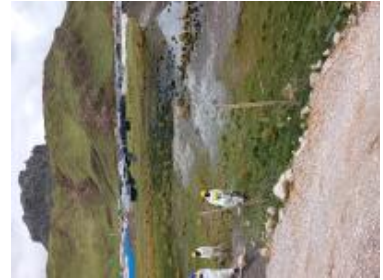
PROGRESIVA KM. 95+200 AL KM. 95+440  
VISITA DE SEGUIMIENTO Y MONITOREO A LAS ACTIVIDADES REALIZADOS EN EL TRAMO 2 ( OBRA INICIALES): BASE GRANULAR CON IMPRIMACION ( OBSERVADA) limpieza del sector

En la progresiva KM. 95+200 al Km. 95+440 se ha realizado la Imprimación asfáltica a la base granular terminada, ocurriendo una lluvia torrencial ocasionando el derramamiento del liquido asfáltico hacia los bofedales cercanos. Se lavo toda la imprimación asfáltica ocasionando problemas sociales y ambien tales en el sector. Se aprecia que se ha designado un personal para la limpieza de las zonas afectadas del derrame del liquido asfáltico de los bofedales ( se aprecia la presencia de funcionarios del ANA recorriendo el sector
