BITACORA ELECTRÓNICA DE OBRA

NUMERO DE INFORME No. 097-2023
 CONTRATO DE OBRA: No. 103-2019-MTC/ 20 de fecha 24/09/2019
 EMPRESA CONTRATISTA: CHINA ROAD AND BRIDGE CORPORATION SUCURSAL PERU
 OBRA: SALDO DE OBRA: "MEJORAMIENTO, REHABILITACIÓN Y CONSERVACIÓN POR NIVELES DE SERVICIO Y OPERACIÓN DEL CORREDOR VIAL, LIMA – CANTA – HUAYLLAY –DV. COCHAMARCA – EMP.PE 3N" (SALDO DE OBRAS INICIALES (OI) TRAMO 2 CANTA - HUALLAY LONGITUD: 95.2 KMS.
 MONTO DE OBRAS INICIALES : 338,725,656.80
 SUPERVISOR: CONSORCIO CESEL - CAL Y MAYOR
 CONTRATO DE CONSULTORIA DE OBRA N° 077-2014-MTC/20) ADENDA No. 4 DE FECHA,24-09-2019 LA OBRA ACTUALMENTE ESTA EN ACTIVIDAD ,
 VISITA DE SEGUIMIENTO Y MONITOREO A LAS OFICINAS DE LA SUPERVISION
 VISITA DE SEGUIMIENTO Y MONITOREO EN EL TRAMO 2 (OBRAS INICIALES) desde km. 0+000 al Km. 95+440 (huallay)

Panel Fotográfico de la Bitacora de Obras

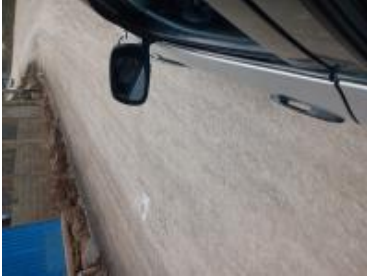
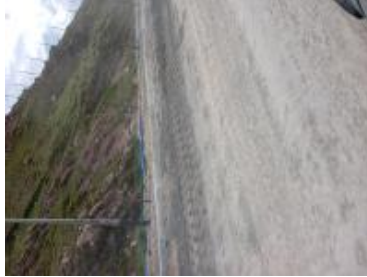
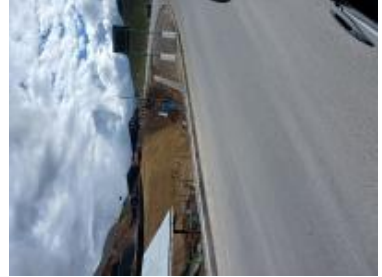
PROGRESIVA KM. 95+440 A 95+200

VISITA DE SEGUIMIENTO Y MONITOREO AL TRAMO 2 (OBRAS INICIALES): BASE GRANULAR
CONSTRUIDA

En las progresiva Km. 95+440 al km. 95+200 se aprecia la base granular construida, donde se perdio lo imprimado por las lluvias , actualmente se continua con el recojo y limpieza del material derramado.

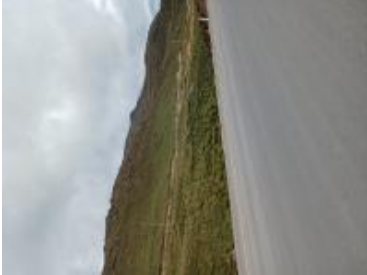
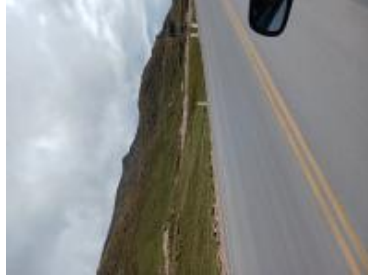
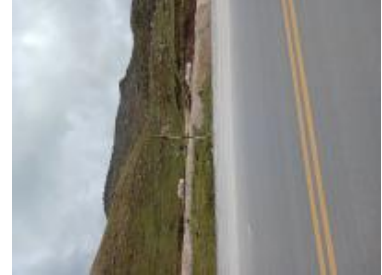
PROGRESIVA KM. 93+636

VISITA DE SEGUIMIENTO Y MONITOREO AL TRAMO 2 (OBRAS INICIALES) : CONSTRUCCION DE
BASE GRANULAR EN ACCESO A VARIANTE HUALLAY

En la progresiva Km. 93+636 se continua con la construcción de base granular en el acceso a la Variante Huallay, se utiliza un cargador frontal, una motoniveladora, 2 vibro compactadoras de rodillo , La supervisión verifica las deflexiones utilizando viga benkelman , trabajan 1 capataz, 4 operadores, 4 obreros , 2 técnicos, 1 tecnico de la supervisión.

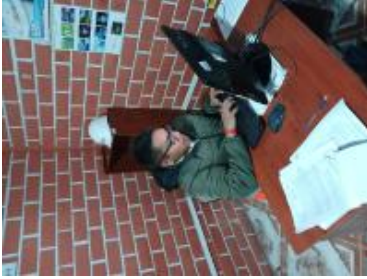
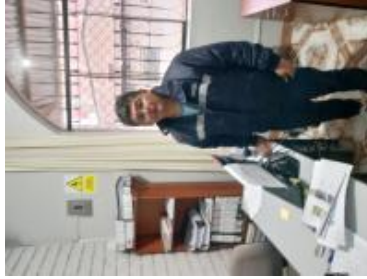
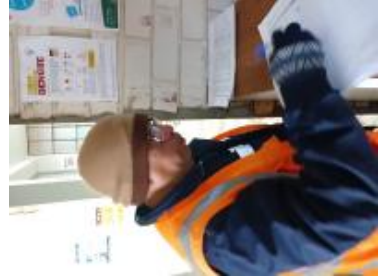
POBLADO DE CANTA
VISITA DE SEGUIMIENTO Y MONITOREO AL TRAMO 2 (OBRAS INICIALES): RECURSOS DE LA SUPERVISION

En el poblado de Canta, se realiza visita a las oficinas de la Supervisión, donde se verifica la presencia del personal especialista, técnico y administrativo realizando labores de oficina

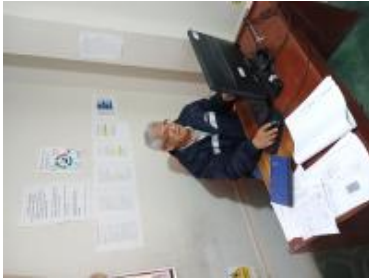
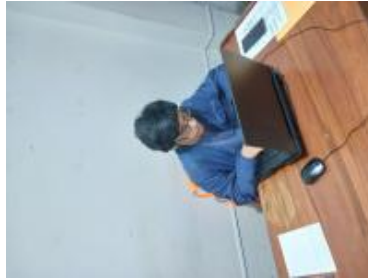
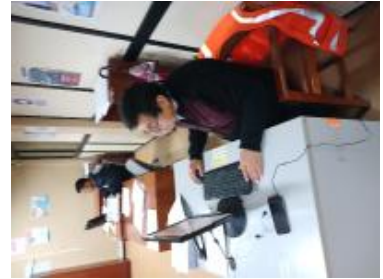
POBLADO DE CANTA
VISITA DE SEGUIMIENTO Y MONITOREO AL TRAMO 2 (OBRAS INICIALES): RECURSOS DE LA SUPERVISION

En el poblado de Canta, se realiza visita a las oficinas de la Supervisión, donde se verifica la presencia del personal especialista, tecnico y administrativo realizando labores de oficina

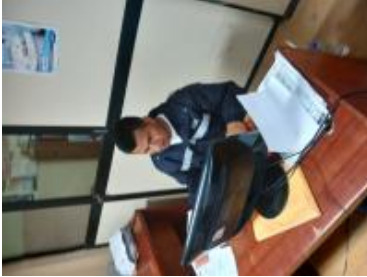
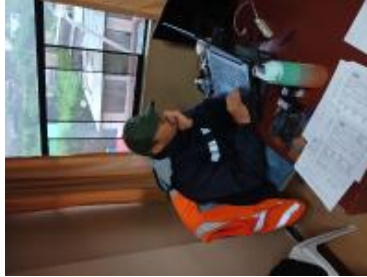
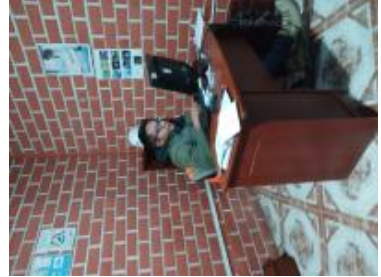
POBLADO DE CANTA
VISITA DE SEGUIMIENTO Y MONITOREO AL TRAMO 2 (OBRAS INICIALES): RECURSOS DE LA
SUPERVISION

En el poblado de Canta, se realiza visita a las oficinas de la Supervisión, donde se verifica la presencia del personal especialista, tecnico y administrativo realizando labores de oficina

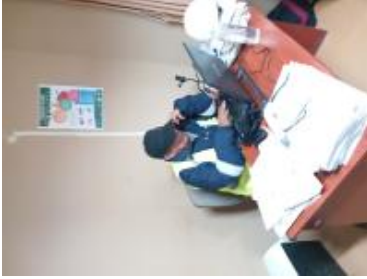
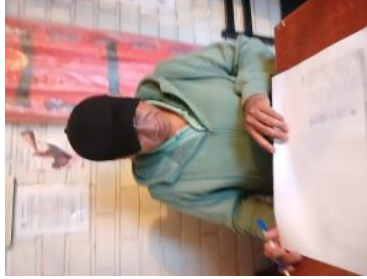
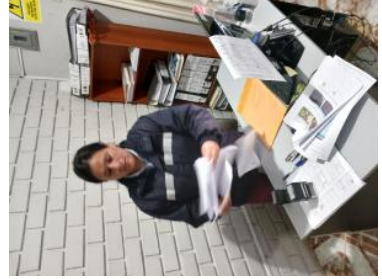
POBLADO DE CANTA
VISITA DE SEGUIMIENTO Y MONITOREO AL TRAMO 2 (OBRAS INICIALES): RECURSOS DE LA SUPERVISION

En el poblado de Canta, se realiza visita a las oficinas de la Supervisión, donde se verifica la presencia del personal especialista, tecnico y administrativo realizando labores de oficina
