BITACORA ELECTRÓNICA DE OBRA

NUMERO DE INFORME No. 098-2023
 CONTRATO DE OBRA: No. 103-2019-MTC/ 20 de fecha 24/09/2019
 EMPRESA CONTRATISTA: CHINA ROAD AND BRIDGE CORPORATION SUCURSAL PERU
 OBRA: SALDO DE OBRA: "MEJORAMIENTO, REHABILITACIÓN Y CONSERVACIÓN POR NIVELES DE SERVICIO Y OPERACIÓN DEL CORREDOR VIAL, LIMA – CANTA – HUAYLLAY –DV. COCHAMARCA – EMP.PE 3N" (SALDO DE OBRAS INICIALES (OI) TRAMO 2 CANTA - HUALLAY LONGITUD: 95.2 KMS.
 MONTO DE OBRAS INICIALES : 338,725,656.80
 SUPERVISOR: CONSORCIO CESEL - CAL Y MAYOR
 CONTRATO DE CONSULTORIA DE OBRA N° 077-2014-MTC/20) ADENDA No. 4 DE FECHA,24-09-2019 LA OBRA ACTUALMENTE ESTA EN ACTIVIDAD ,
 VISITA DE SEGUIMIENTO Y MONITOREO A LAS OFICINAS DE LA SUPERVISION
 VISITA DE SEGUIMIENTO Y MONITOREO EN EL TRAMO 2 (OBRAS INICIALES) desde km. 0+000 al Km. 95+440 (huallay)

Panel Fotográfico de la Bitacora de Obras

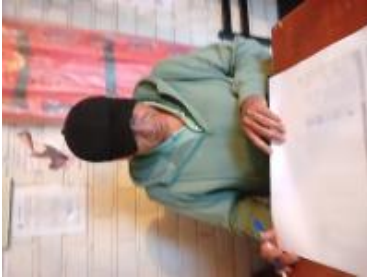
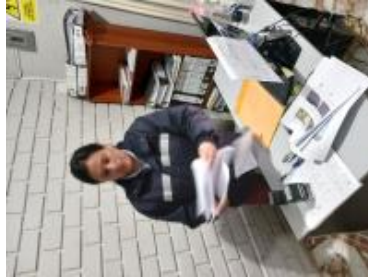
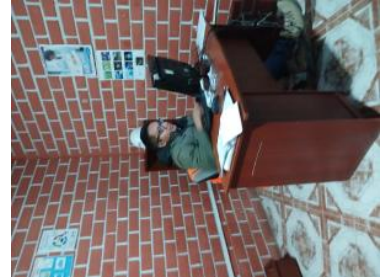
VISITA DE SEGUIMIENTO Y MONITOREO AL TRAMO 2 (OBRAS INICIALES): VISITA A LAS OFICINAS DE LA SUPERVISION EN BUSCA DEL CUADERNO DE OBRA

En el Poblado de canta se realiza visita de seguimiento y monitoreo a las oficinas de la supervisión, en busca del cuaderno de obra, hoy no se logro el acceso al cuaderno de obra porque esta en manos del Contratista, se aprecio la presencia del personal especialista, técnico y administrativo realizando actividades de oficina.

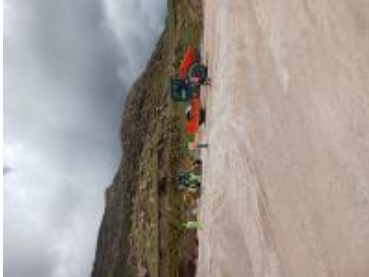
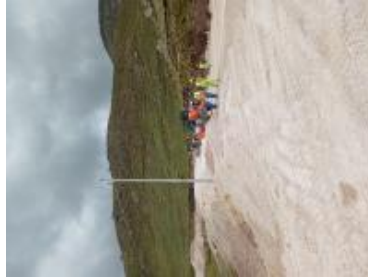
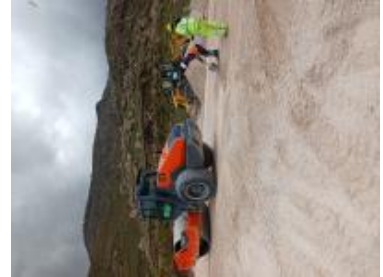
PROGRESIVA KM. 93+636
VISITA DE SEGUIMIENTO Y MONITOREO AL TRAMO 2 (OBRAS INICIALES) : CONSTRUCCION DE BASE GRANULAR EN ACCESO A VARIANTE HUALLAY

En la progresiva Km. 93+636 se continua con la construcción de base granular en el acceso a la Variante Huallay, se utiliza un cargador frontal, una motoniveladora, 2 vibro compactadoras de rodillo , La supervisión verifica las deflexiones utilizando viga benkelman , trabajan 1 capataz, 4 operadores, 4 obreros , 2 técnicos, 2 tecnico de la supervisión

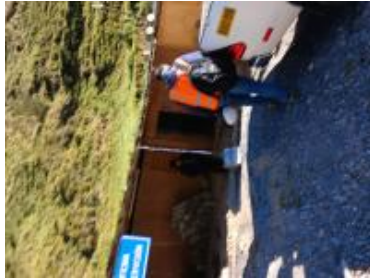
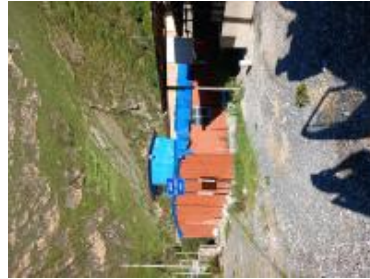
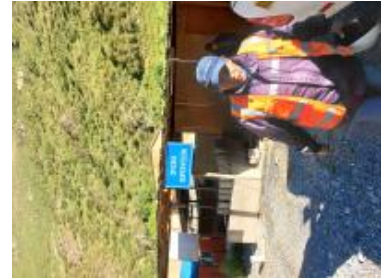
PROGRESIVA KM. 21+700
VISITA DE SEGUIMIENTO Y MONITOREO AL TRAMO 2(OBRAS INICIALES) : LABORATORIO DE
SUELOS DE LA SUPERVISION

En la progresiva Km. 21+700 se realiza visita de seguimiento y monitoreo al laboratorio de suelos y pavimentos de la supervisión donde actualmente laboran un jefe de laboratorio y 2 técnicos donde se realizan los ensayos de los materiales y roturas de las probetas cilíndricas de los concretos realizados.

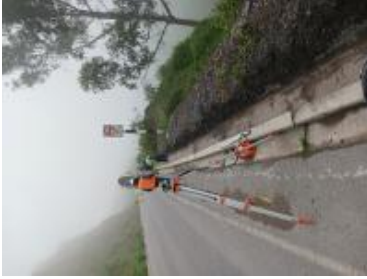
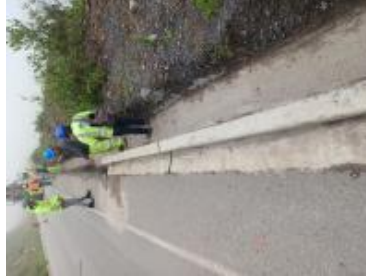
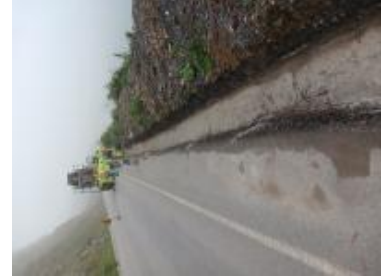
PROGRESIVA KM. 2+400 AL KM 2+440

VISITA DE SEGUIMIENTO Y MONITOREO A LAS ACTIVIDADES REALIZADAS EN EL TRAMO 2 (OBRAS INICIALES): COLOCACION DE SOLADO PARA LA CONSTRUCCION DE VIGAM PUENTE

En las progresivas Km. 2400 al Km. 2+440 se verifica en el lado izquierdo de la vía la construcción del solado, para la construcción de viga puente de barreras de seguridad.

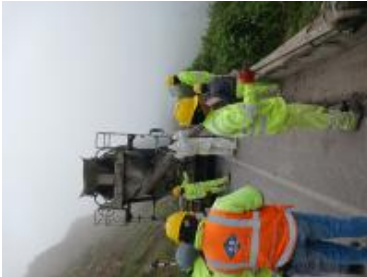
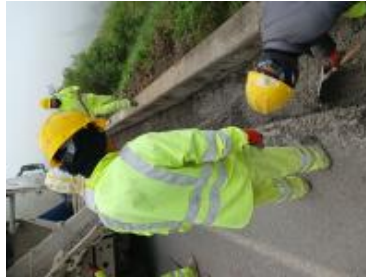
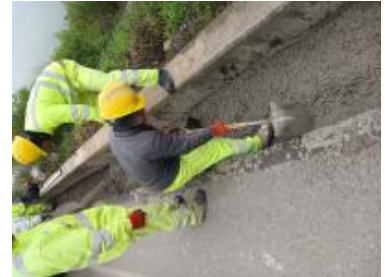
PROGRESIVA KM. 2+300 AL KM 2+380

VISITA DE SEGUIMIENTO Y MONITOREO A LAS ACTIVIDADES REALIZADAS EN EL TRAMO 2 (OBRAS INICIALES): VACIADO DE SOLADO PARA LA CONSTRUCCION DE VIGA PUNTE

En las progresivas Km. 2+300 al Km. 2+380 se verifica en el lado izquierdo de la vía, el vaciado del solado, para la construcción de viga puente de barreras de seguridad. Se utiliza una camión mixer , y herramientas menores, trabajan 1 capataz, 1 operador de mixer, 12 obreros y 2 vigías.

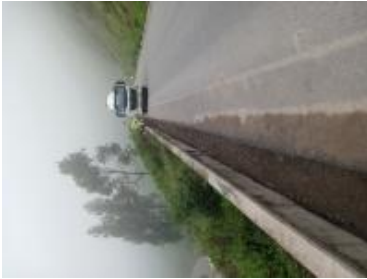
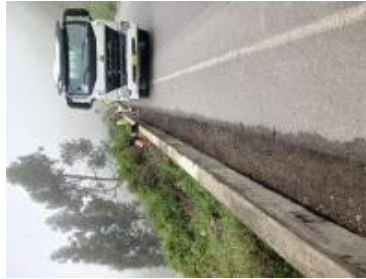
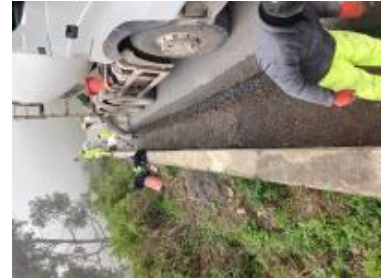
PROGRESIVA KM. 2+239 AL KM 2+300

VISITA DE SEGUIMIENTO Y MONITOREO A LAS ACTIVIDADES REALIZADAS EN EL TRAMO 2 (OBRAS INICIALES): VACIADO DE SOLADO PARA LA CONSTRUCCION DE VIGA PUEENTE

En las progresivas Km. 2+239 al Km. 2+300 se verifica en el lado izquierdo de la vía, el vaciado del solado, para la construcción de viga puente de barreras de seguridad. Se utiliza una camión mixer , y herramientas menores, trabajan 1 capataz, 1 operador de mixer, 12 obreros y 2 vigías.

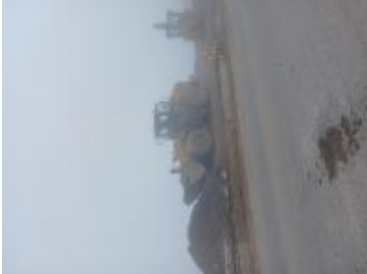
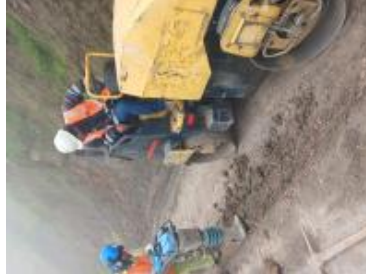
PROGRESIVA KM. 2+239 AL KM 2+300

VISITA DE SEGUIMIENTO Y MONITOREO A LAS ACTIVIDADES REALIZADAS EN EL TRAMO 2 (OBRAS INICIALES): VACIADO DE SOLADO PARA LA CONSTRUCCION DE VIGA PUNTE

En las progresivas Km. 2+239 al Km. 2+300 se verifica en el lado izquierdo de la vía, el vaciado del solado, para la construcción de viga puente de barreras de seguridad. Se utiliza una camión mixer , y herramientas menores, trabajan 1 capataz, 1 operador de mixer, 12 obreros y 2 vigías.

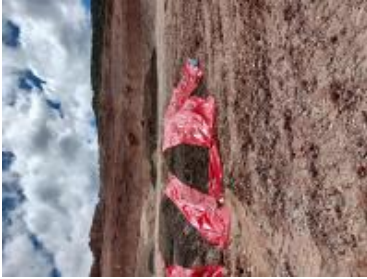
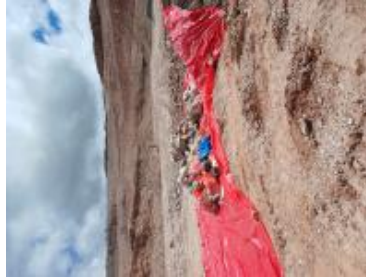
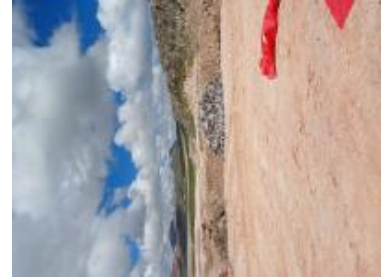
PROGRESIVA KM. 83+700

VISITA DE SEGUIMIENTO Y MONITOREO AL TRAMO 2 (OBRAS INICIALES): VISITA A LA CANTERA
KM. 83+700 (SE UTILIZA COMO ACOPIO EN UN SECTOR)

En la progresiva Km, 83+700 se realiza visita de seguimiento y monitoreo al tramo 2 (obras iniciales) se realiza visita a la cantera, donde actualmente, se esta utilizando como acopio de material desechable y excedente. Se aprecia que en este lugar están realizando la descarga del material asfáltico que se derramo en el Km. 95+200 al Km. 95+440 (material de imprimación) .

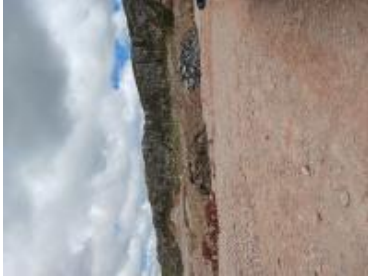
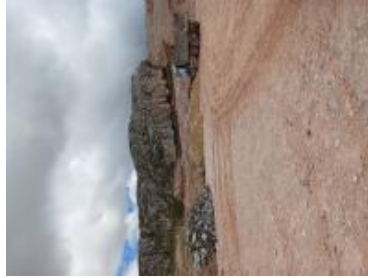
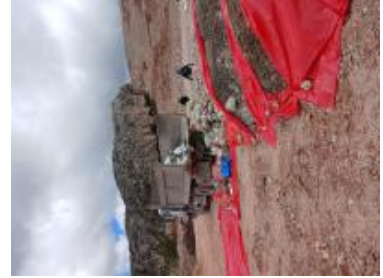
PROGRESIVA KM. 83+700
VISITA DE SEGUIMIENTO Y MONITOREO AL TRAMO 2 (OBRAS INICIALES): VISITA A LA CANTERA KM. 83+700 (SE UTILIZA COMO ACOPIO EN UN SECTOR)

En la progresiva Km, 83+700 se realiza visita de seguimiento y monitoreo al tramo 2 (obras iniciales) se realiza visita a la cantera, donde actualmente, se esta utilizando como acopio de material desechable y excedente. Se aprecia que en este lugar están realizando la descarga del material asfáltico que se derramo en el Km. 95+200 al Km. 95+440 (material de imprimación) . De acuerdo a información suministrada por la Contratista, una empresa especialista ambiental se encargara del tratamiento, manejo y eliminación del material contaminado.

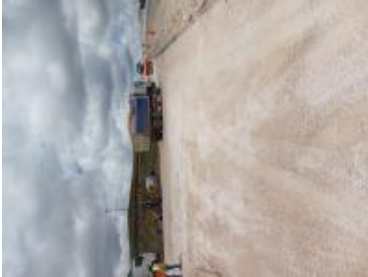
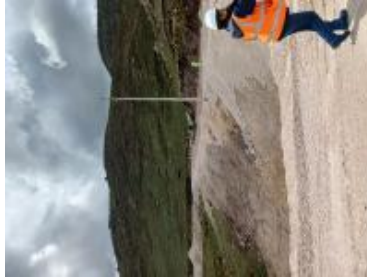
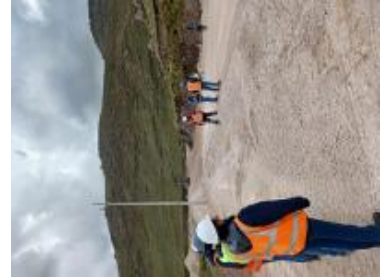
PROGRESIVA KM. 93+636
VISITA DE SEGUIMIENTO Y MONITOREO AL TRAMO 2 (OBRAS INICIALES) : CONTINUACION DE CONSTRUCCION DE BASE GRANULAR EN ACCESO A VARIANTE HUALLAY

En la progresiva Km. 93+636 se continua con la construcción de base granular en el acceso a la Variante Huallay, se utiliza un cargador frontal, una motoniveladora, 2 vibro compactadoras de rodillo , La supervisión verifica las deflexiones utilizando viga benkelman , trabajan 1 capataz, 4 operadores, 4 obreros , 2 técnicos, 2 tecnico de la supervisión

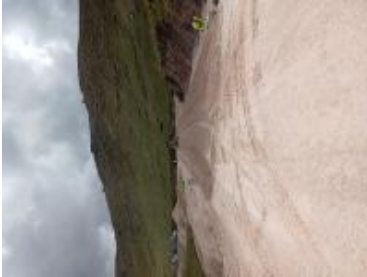
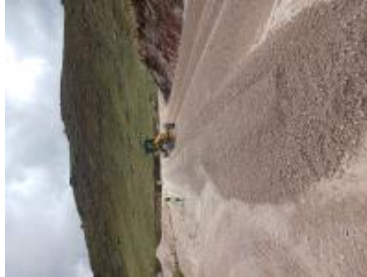
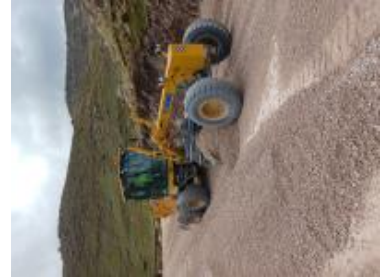
PROGRESIVA KM. 93+636
VISITA DE SEGUIMIENTO Y MONITOREO AL TRAMO 2 (OBRAS INICIALES) : CONTINUACION DE CONSTRUCCION DE BASE GRANULAR EN ACCESO A VARIANTE HUALLAY

En la progresiva Km. 93+636 se continua con la construcción de base granular en el acceso a la Variante Huallay, se utiliza un cargador frontal, una motoniveladora, 2 vibro compactadoras de rodillo , La supervisión verifica las deflexiones utilizando viga benkelman , trabajan 1 capataz, 4 operadores, 4 obreros , 2 técnicos, 2 tecnico de la supervisión

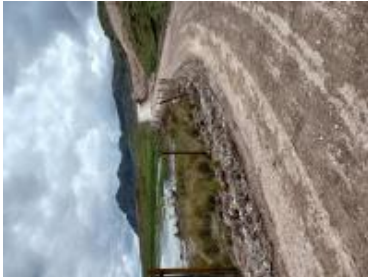
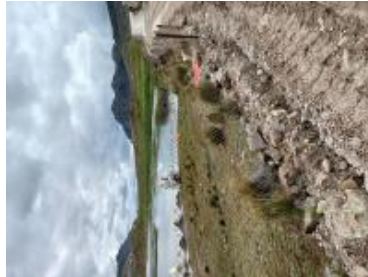
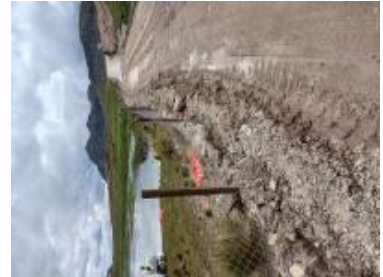
PROGRESIVA KM. 95+248
VISITA DE SEGUIMIENTO Y MONITOREO AL TRAMO 2 (OBRAS INICIALES) : VISITA AL ACCESO A LA MINA HUARON

En la progresiva Km. 95+248 se realiza visita de seguimiento y monitoreo a las zonas adyacentes del acceso a la mina huarón, donde se aprecia en la laguna, realizando limpieza y recolección de material con restos de imprimación asfáltica, se acompaña a la supervisión a la toma de fotografías del sector.

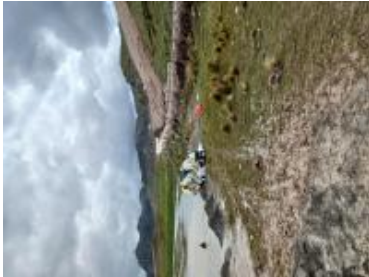
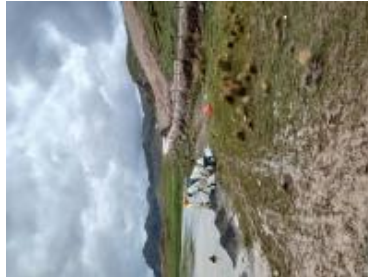
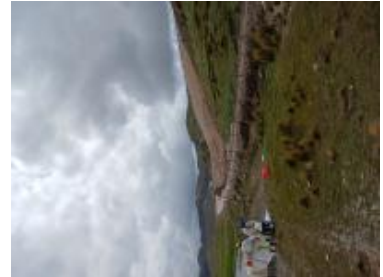
PROGRESIVA KM. 95+248
VISITA DE SEGUIMIENTO Y MONITOREO AL TRAMO 2 (OBRAS INICIALES) : VISITA AL ACCESO A LA MINA HUARON (LAGUNA AFECTADA POR LA IMPRIMACION)

En la progresiva Km. 95+248 se realiza visita de seguimiento y monitoreo a las zonas adyacentes del acceso a la mina huarón, donde se aprecia en la laguna, realizando limpieza y recolección de material con restos de imprimación asfáltica, se acompaña a la supervisión a la toma de fotografías del sector.

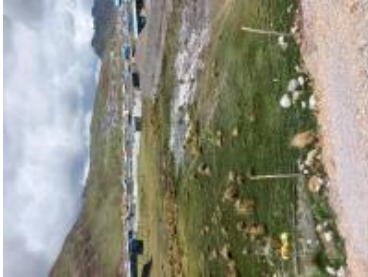
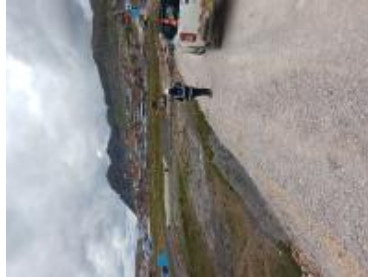
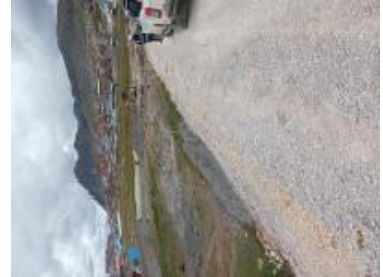
PROGRESIVA KM. 95+200 AL km, 95+440

VISITA DE SEGUIMIENTO Y MONITOREO AL TRAMO 2 (OBRAS INICIALES) : VISITA A LA VIA PRINCIPAL (ZONA AFECTADA POR LA IMPRIMACION)

En la progresiva Km. 95+200 AL Km. 95+440 se realiza visita de seguimiento y monitoreo a las zonas adyacentes de la via principal hasta HUallay, donde se aprecia en un lado de la via, realizando limpieza y recolección de material con restos de imprimación asfáltica, se acompaña a la supervisión a la toma de fotografías del sector.

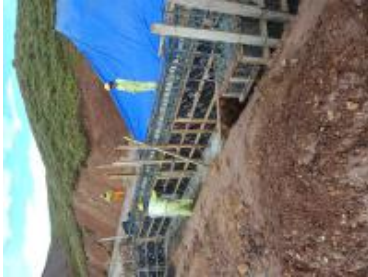
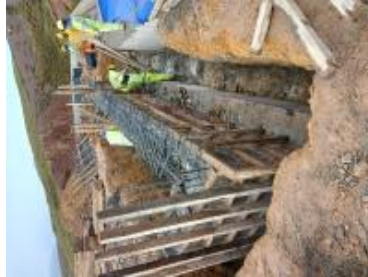
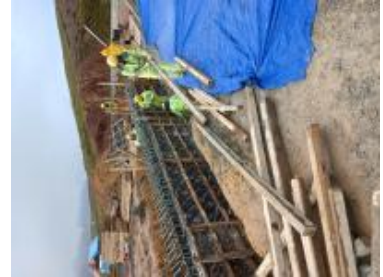
PROGRESIVA KM. 58+945

VISITA DE SEGUIMIENTO Y MONITOREO AL TRAMO 2 (OBRAS INICIALES) : CONSTRUCCION DE ZAPATAS Y ESTRIBOS DE LOS PASES VEHICULARES (ADICIONAL No. 12)

En la progresiva Km. 58+945 se realiza visita de seguimiento y monitoreo al tramo 2 (obras iniciales donde se ha realizado la excavación, solado, construcción de zapata y están realizando la colocación de acero de refuerzo y encofrado de los estribos de los pases vehiculares en las zonas de los canales de SEDAPAL, trabajan 1 capataz, 12 obreros, 2 vigías

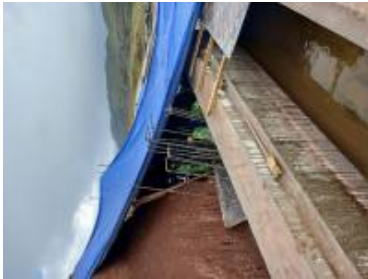
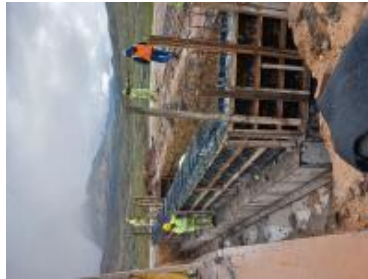
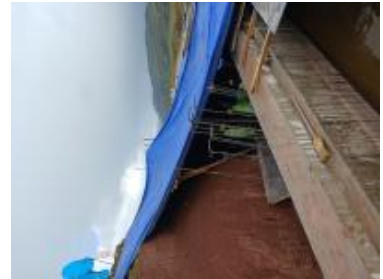
PROGRESIVA KM. 58+945

VISITA DE SEGUIMIENTO Y MONITOREO AL TRAMO 2 (OBRAS INICIALES) : CONSTRUCCION DE ZAPATAS Y ESTRIBOS DE LOS PASES VEHICULARES (ADICIONAL No. 12)

En la progresiva Km. 58+945 se realiza visita de seguimiento y monitoreo al tramo 2 (obras iniciales donde se ha realizado la excavación, solado, construcción de zapata y están realizando la colocación de acero de refuerzo y encofrado de los estribos de los pases vehiculares en las zonas de los canales de SEDAPAL, trabajan 1 capataz, 12 obreros, 2 vigías
