BITACORA ELECTRÓNICA DE OBRA

NUMERO DE INFORME No. 098-2023
 CONTRATO DE OBRA: No. 103-2019-MTC/ 20 de fecha 24/09/2019
 EMPRESA CONTRATISTA: CHINA ROAD AND BRIDGE CORPORATION SUCURSAL PERU
 OBRA: SALDO DE OBRA: "MEJORAMIENTO, REHABILITACIÓN Y CONSERVACIÓN POR NIVELES DE SERVICIO Y OPERACIÓN DEL CORREDOR VIAL, LIMA – CANTA – HUAYLLAY –DV. COCHAMARCA – EMP.PE 3N" (SALDO DE OBRAS INICIALES (OI) TRAMO 2 CANTA - HUALLAY LONGITUD: 95.2 KMS.
 MONTO DE OBRAS INICIALES : 338,725,656.80
 SUPERVISOR: CONSORCIO CESEL - CAL Y MAYOR
 CONTRATO DE CONSULTORIA DE OBRA N° 077-2014-MTC/20) ADENDA No. 4 DE FECHA,24-09-2019 LA OBRA ACTUALMENTE ESTA EN ACTIVIDAD ,
 VISITA DE SEGUIMIENTO Y MONITOREO A LAS OFICINAS DE LA SUPERVISION
 VISITA DE SEGUIMIENTO Y MONITOREO EN EL TRAMO 2 (OBRAS INICIALES) desde km. 0+000 al Km. 95+440 (huallay)

Panel Fotográfico de la Bitacora de Obras

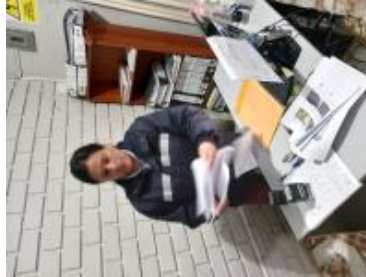
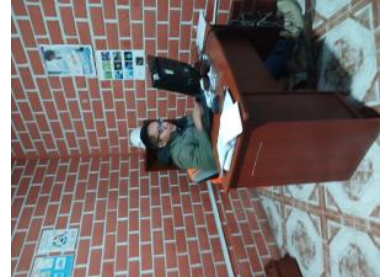
POBLADO DE CANTA
VISITA DE SEGUIMIENTO Y MONITOREO AL TRAMO 2 (OBRAS INICIALES): VISITA A LAS OFICINAS
DE LA SUPERVISION EN BUSCA DEL CUADERNO DE OBRA

En el Poblado de canta se realiza visita de seguimiento y monitoreo a las oficinas de la supervisión, en busca del cuaderno de obra, hoy no se logro el acceso al cuaderno de obra porque esta en manos del Contratista, se aprecio la presencia del personal especialista, técnico y administrativo realizando actividades de oficina.

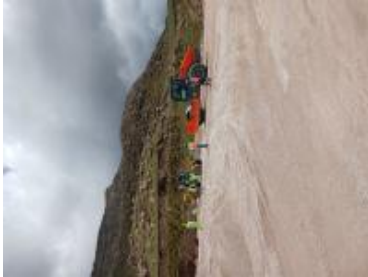
PROGRESIVA KM. 93+636
VISITA DE SEGUIMIENTO Y MONITOREO AL TRAMO 2 (OBRAS INICIALES) : CONSTRUCCION DE BASE GRANULAR EN ACCESO A VARIANTE HUALLAY

En la progresiva Km. 93+636 se continua con la construcción de base granular en el acceso a la Variante Huallay, se utiliza un cargador frontal, una motoniveladora, 2 vibro compactadoras de rodillo , La supervisión verifica las deflexiones utilizando viga benkelman , trabajan 1 capataz, 4 operadores, 4 obreros , 2 técnicos, 2 tecnico de la supervisión

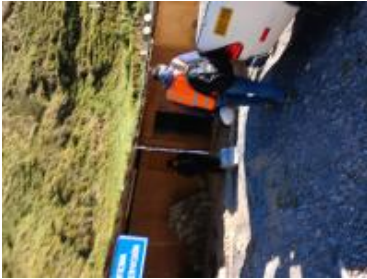
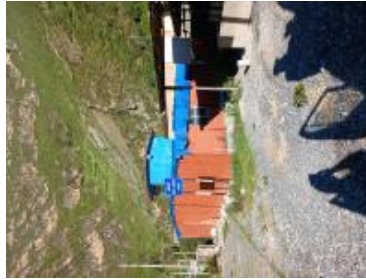
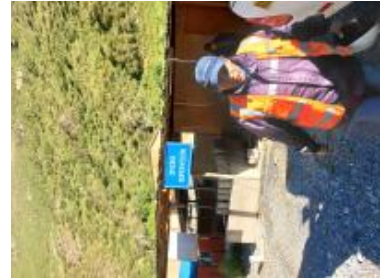
PROGRESIVA KM. 21+700
VISITA DE SEGUIMIENTO Y MONITOREO AL TRAMO 2(OBRAS INICIALES) : LABORATORIO DE
SUELOS DE LA SUPERVISION

En la progresiva Km. 21+700 se realiza visita de seguimiento y monitoreo al laboratorio de suelos y pavimentos de la supervisión donde actualmente laboran un jefe de laboratorio y 2 técnicos donde se realizan los ensayos de los materiales y roturas de las probetas cilíndricas de los concretos realizados.

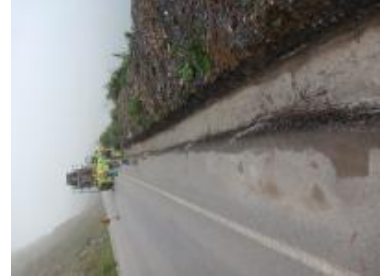
PROGRESIVA KM. 2+400 AL KM 2+440

En las progresivas Km. 2400 al Km. 2+440 se verifica en el lado izquierdo de la vía la construcción del solado, para la construcción de viga puente de barreras de seguridad.

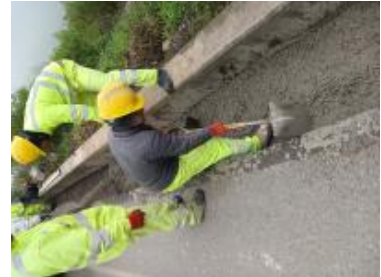
PROGRESIVA KM. 2+300 AL KM 2+380

En las progresivas Km. 2+300 al Km. 2+380 se verifica en el lado izquierdo de la vía, el vaciado del solado, para la construcción de viga puente de barreras de seguridad. Se utiliza una camión mixer , y herramientas menores, trabajan 1 capataz, 1 operador de mixer, 12 obreros y 2 vigías.

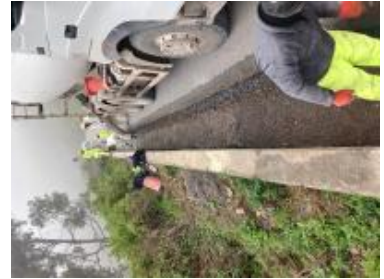
PROGRESIVA KM. 2+239 AL KM 2+300

En las progresivas Km. 2+239 al Km. 2+300 se verifica en el lado izquierdo de la vía, el vaciado del solado, para la construcción de viga puente de barreras de seguridad. Se utiliza una camión mixer , y herramientas menores, trabajan 1 capataz, 1 operador de mixer, 12 obreros y 2 vigías.

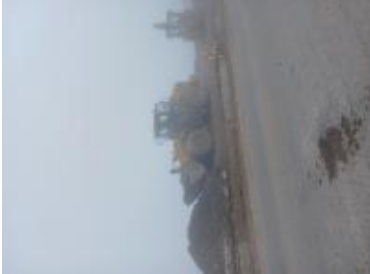
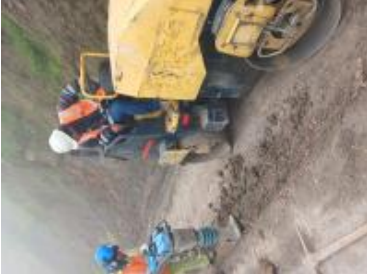
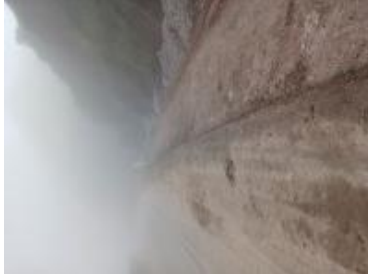
PROGRESIVA KM. 2+239 AL KM 2+300
VISITA DE SEGUIMIENTO Y MONITOREO A LAS ACTIVIDADES REALIZADAS EN EL TRAMO 2 (OBRAS INICIALES): VACIADO DE SOLADO PARA LA CONSTRUCCION DE VIGA PUNTE

En las progresivas Km. 2+239 al Km. 2+300 se verifica en el lado izquierdo de la vía, el vaciado del solado, para la construcción de viga puente de barreras de seguridad. Se utiliza una camión mixer , y herramientas menores, trabajan 1 capataz, 1 operador de mixer, 12 obreros y 2 vigías.

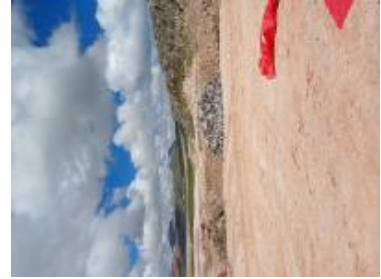
PROGRESIVA KM. 83+700

En la progresiva Km, 83+700 se realiza visita de seguimiento y monitoreo al tramo 2 (obras iniciales) se realiza visita a la cantera, donde actualmente, se esta utilizando como acopio de material desechable y excedente. Se aprecia que en este lugar están realizando la descarga del material asfáltico que se derramo en el Km. 95+200 al Km. 95+440 (material de imprimación) .

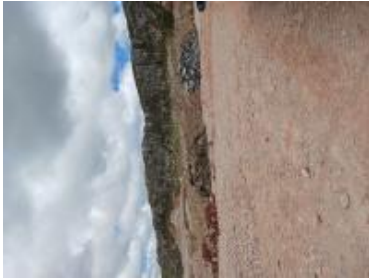
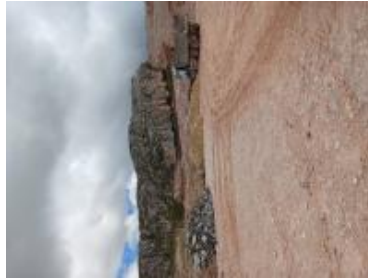
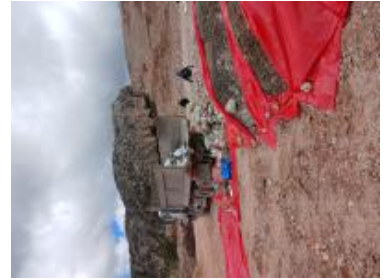
PROGRESIVA KM. 83+700

En la progresiva Km, 83+700 se realiza visita de seguimiento y monitoreo al tramo 2 (obras iniciales) se realiza visita a la cantera, donde actualmente, se esta utilizando como acopio de material desechable y excedente. Se aprecia que en este lugar están realizando la descarga del material asfáltico que se derramo en el Km. 95+200 al Km. 95+440 (material de imprimación) . De acuerdo a información suministrada por la Contratista, una empresa especialista ambiental se encargara del tratamiento, manejo y eliminación del material contaminado.

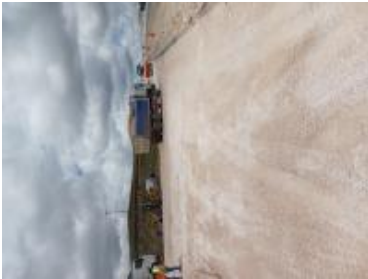
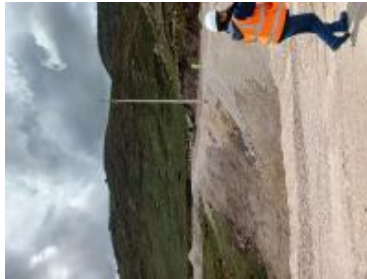
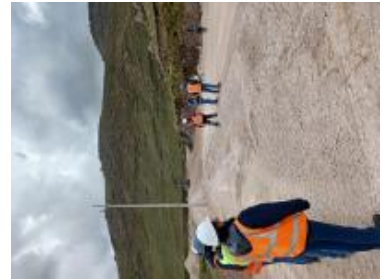
PROGRESIVA KM. 93+636
VISITA DE SEGUIMIENTO Y MONITOREO AL TRAMO 2 (OBRAS INICIALES) : CONTINUACION DE CONSTRUCCION DE BASE GRANULAR EN ACCESO A VARIANTE HUALLAY

En la progresiva Km. 93+636 se continua con la construcción de base granular en el acceso a la Variante Huallay, se utiliza un cargador frontal, una motoniveladora, 2 vibro compactadoras de rodillo , La supervisión verifica las deflexiones utilizando viga benkelman , trabajan 1 capataz, 4 operadores, 4 obreros , 2 técnicos, 2 tecnico de la supervisión

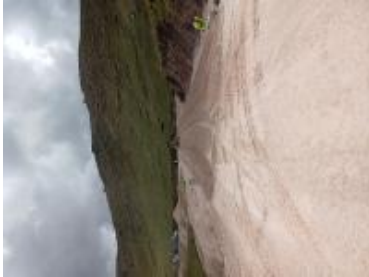
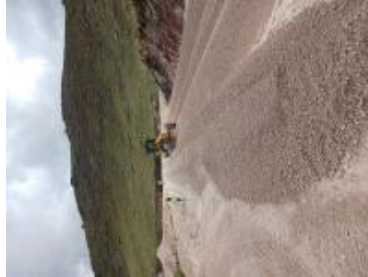
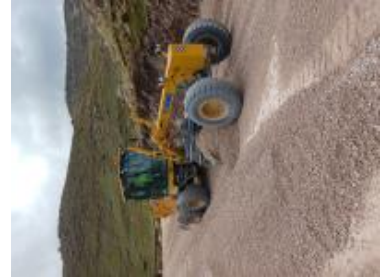
PROGRESIVA KM. 93+636
VISITA DE SEGUIMIENTO Y MONITOREO AL TRAMO 2 (OBRAS INICIALES) : CONTINUACION DE CONSTRUCCION DE BASE GRANULAR EN ACCESO A VARIANTE HUALLAY

En la progresiva Km. 93+636 se continua con la construcción de base granular en el acceso a la Variante Huallay, se utiliza un cargador frontal, una motoniveladora, 2 vibro compactadoras de rodillo , La supervisión verifica las deflexiones utilizando viga benkelman , trabajan 1 capataz, 4 operadores, 4 obreros , 2 técnicos, 2 tecnico de la supervisión

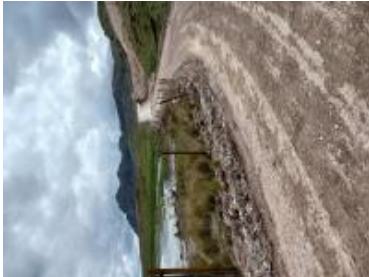
PROGRESIVA KM. 95+248
VISITA DE SEGUIMIENTO Y MONITOREO AL TRAMO 2 (OBRAS INICIALES) : VISITA AL ACCESO A LA MINA HUARON

En la progresiva Km. 95+248 se realiza visita de seguimiento y monitoreo a las zonas adyacentes del acceso a la mina huarón, donde se aprecia en la laguna, realizando limpieza y recolección de material con restos de imprimación asfáltica, se acompaña a la supervisión a la toma de fotografías del sector.

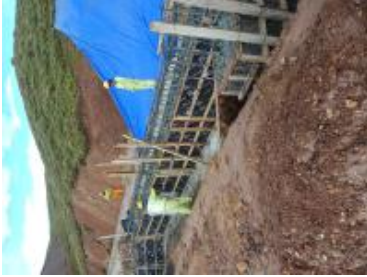
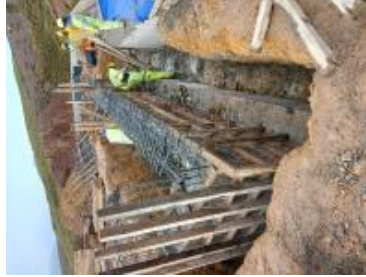
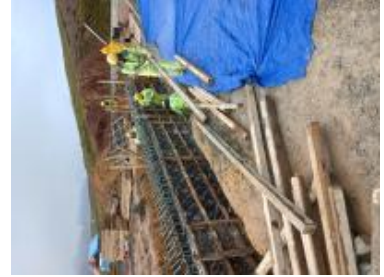
PROGRESIVA KM. 58+945

En la progresiva Km. 58+945 se realiza visita de seguimiento y monitoreo al tramo 2 (obras iniciales donde se ha realizado la excavación, solado, construcción de zapata y están realizando la colocación de acero de refuerzo y encofrado de los estribos de los pases vehiculares en las zonas de los canales de SEDAPAL, trabajan 1 capataz, 12 obreros, 2 vigías

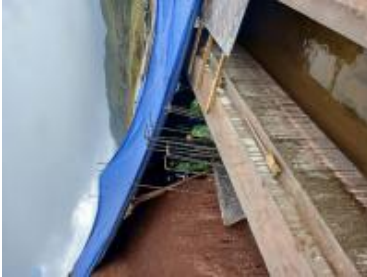
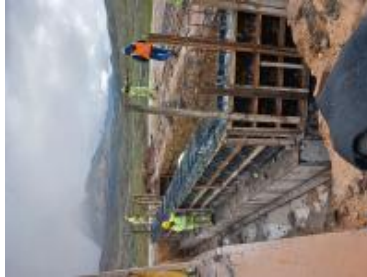
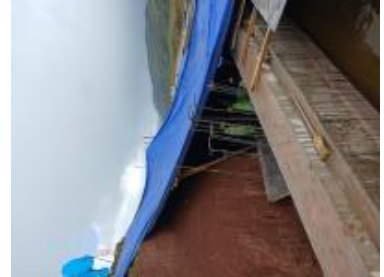
PROGRESIVA KM. 58+945

En la progresiva Km. 58+945 se realiza visita de seguimiento y monitoreo al tramo 2 (obras iniciales donde se ha realizado la excavación, solado, construcción de zapata y están realizando la colocación de acero de refuerzo y encofrado de los estribos de los pases vehiculares en las zonas de los canales de SEDAPAL, trabajan 1 capataz, 12 obreros, 2 vigías
